**Restaurátorská zpráva  
o restaurování výklenkové kapličky  
se sochou sv. Jana Nepomuckého  
v ohradní zdi kostela sv. Petra a Pavla  
LITEŇ**

Kulturní památka, rejstříkové číslo ÚSKP – 19453/2-343  
areál kostela sv. Petra a Pavla

Zpracoval: ak.soch. Jarmil Plachý

Investor: Městys Liteň

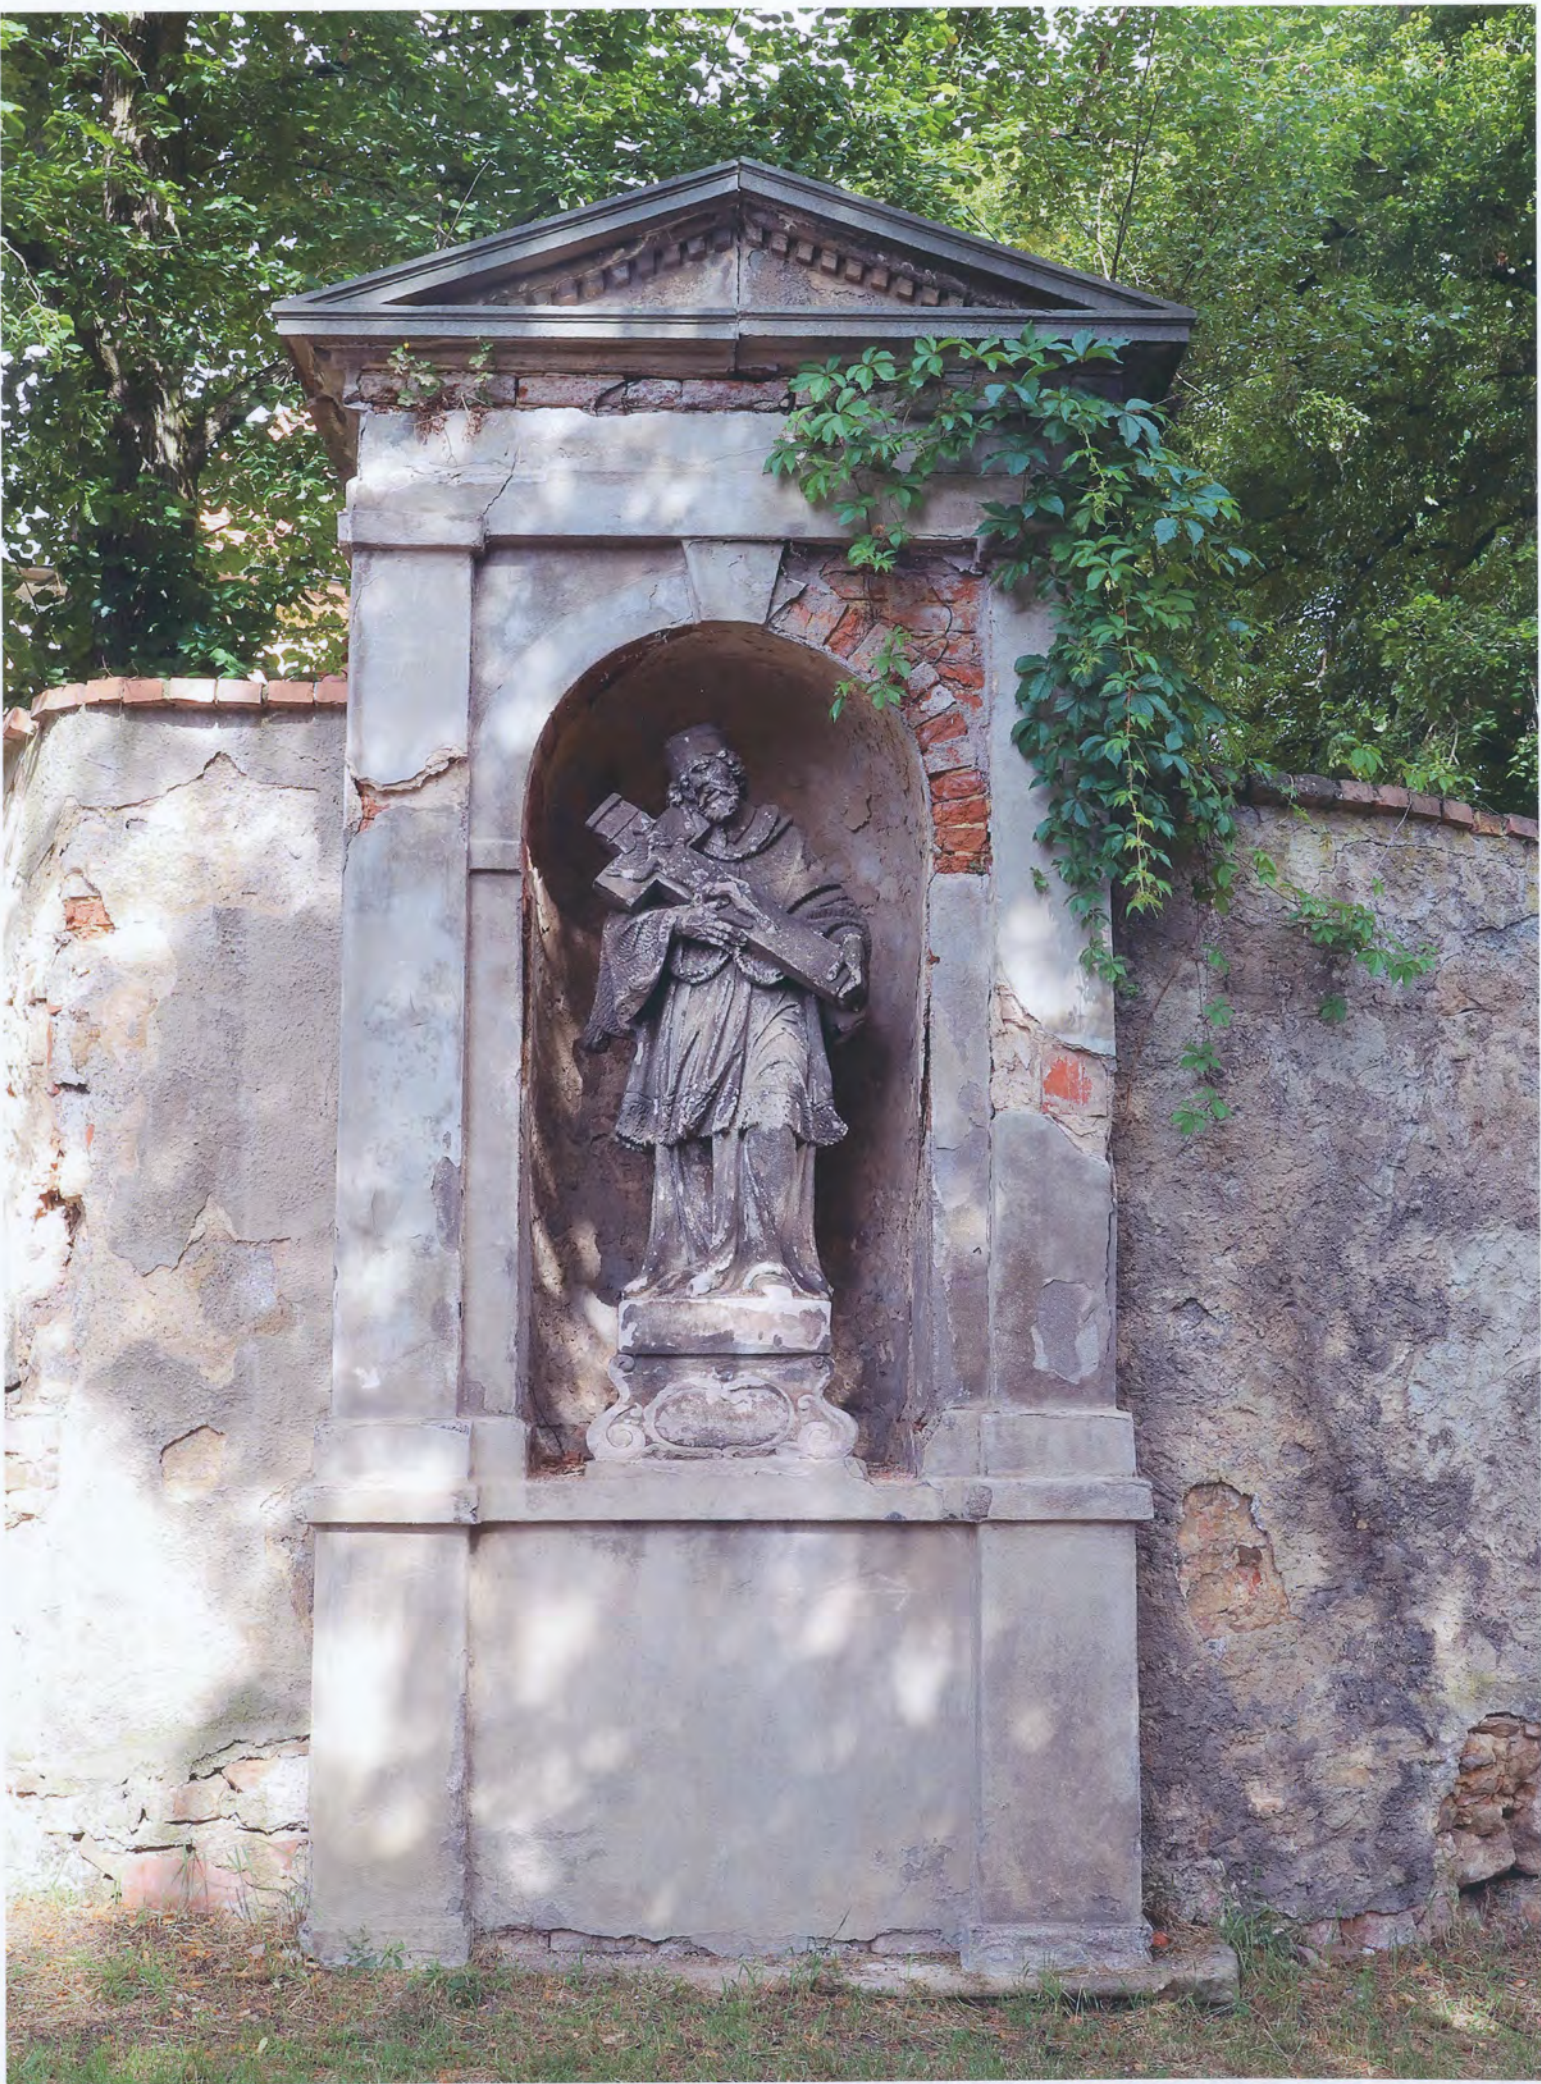
Kaple byla ve špatném až havarijním stavu. Stříška kaple byla rozvolněna kořenovým systémem vzrostlé břízy na pravé straně stříšky. Kořeny roztrhaly zdivo stříšky a krycí kamenné desky se uvolnily.

**1. Liteň – Výklenková kaple se sochou v ohradní zdi kostela sv. Petra a Pavla – stav před restaurováním**

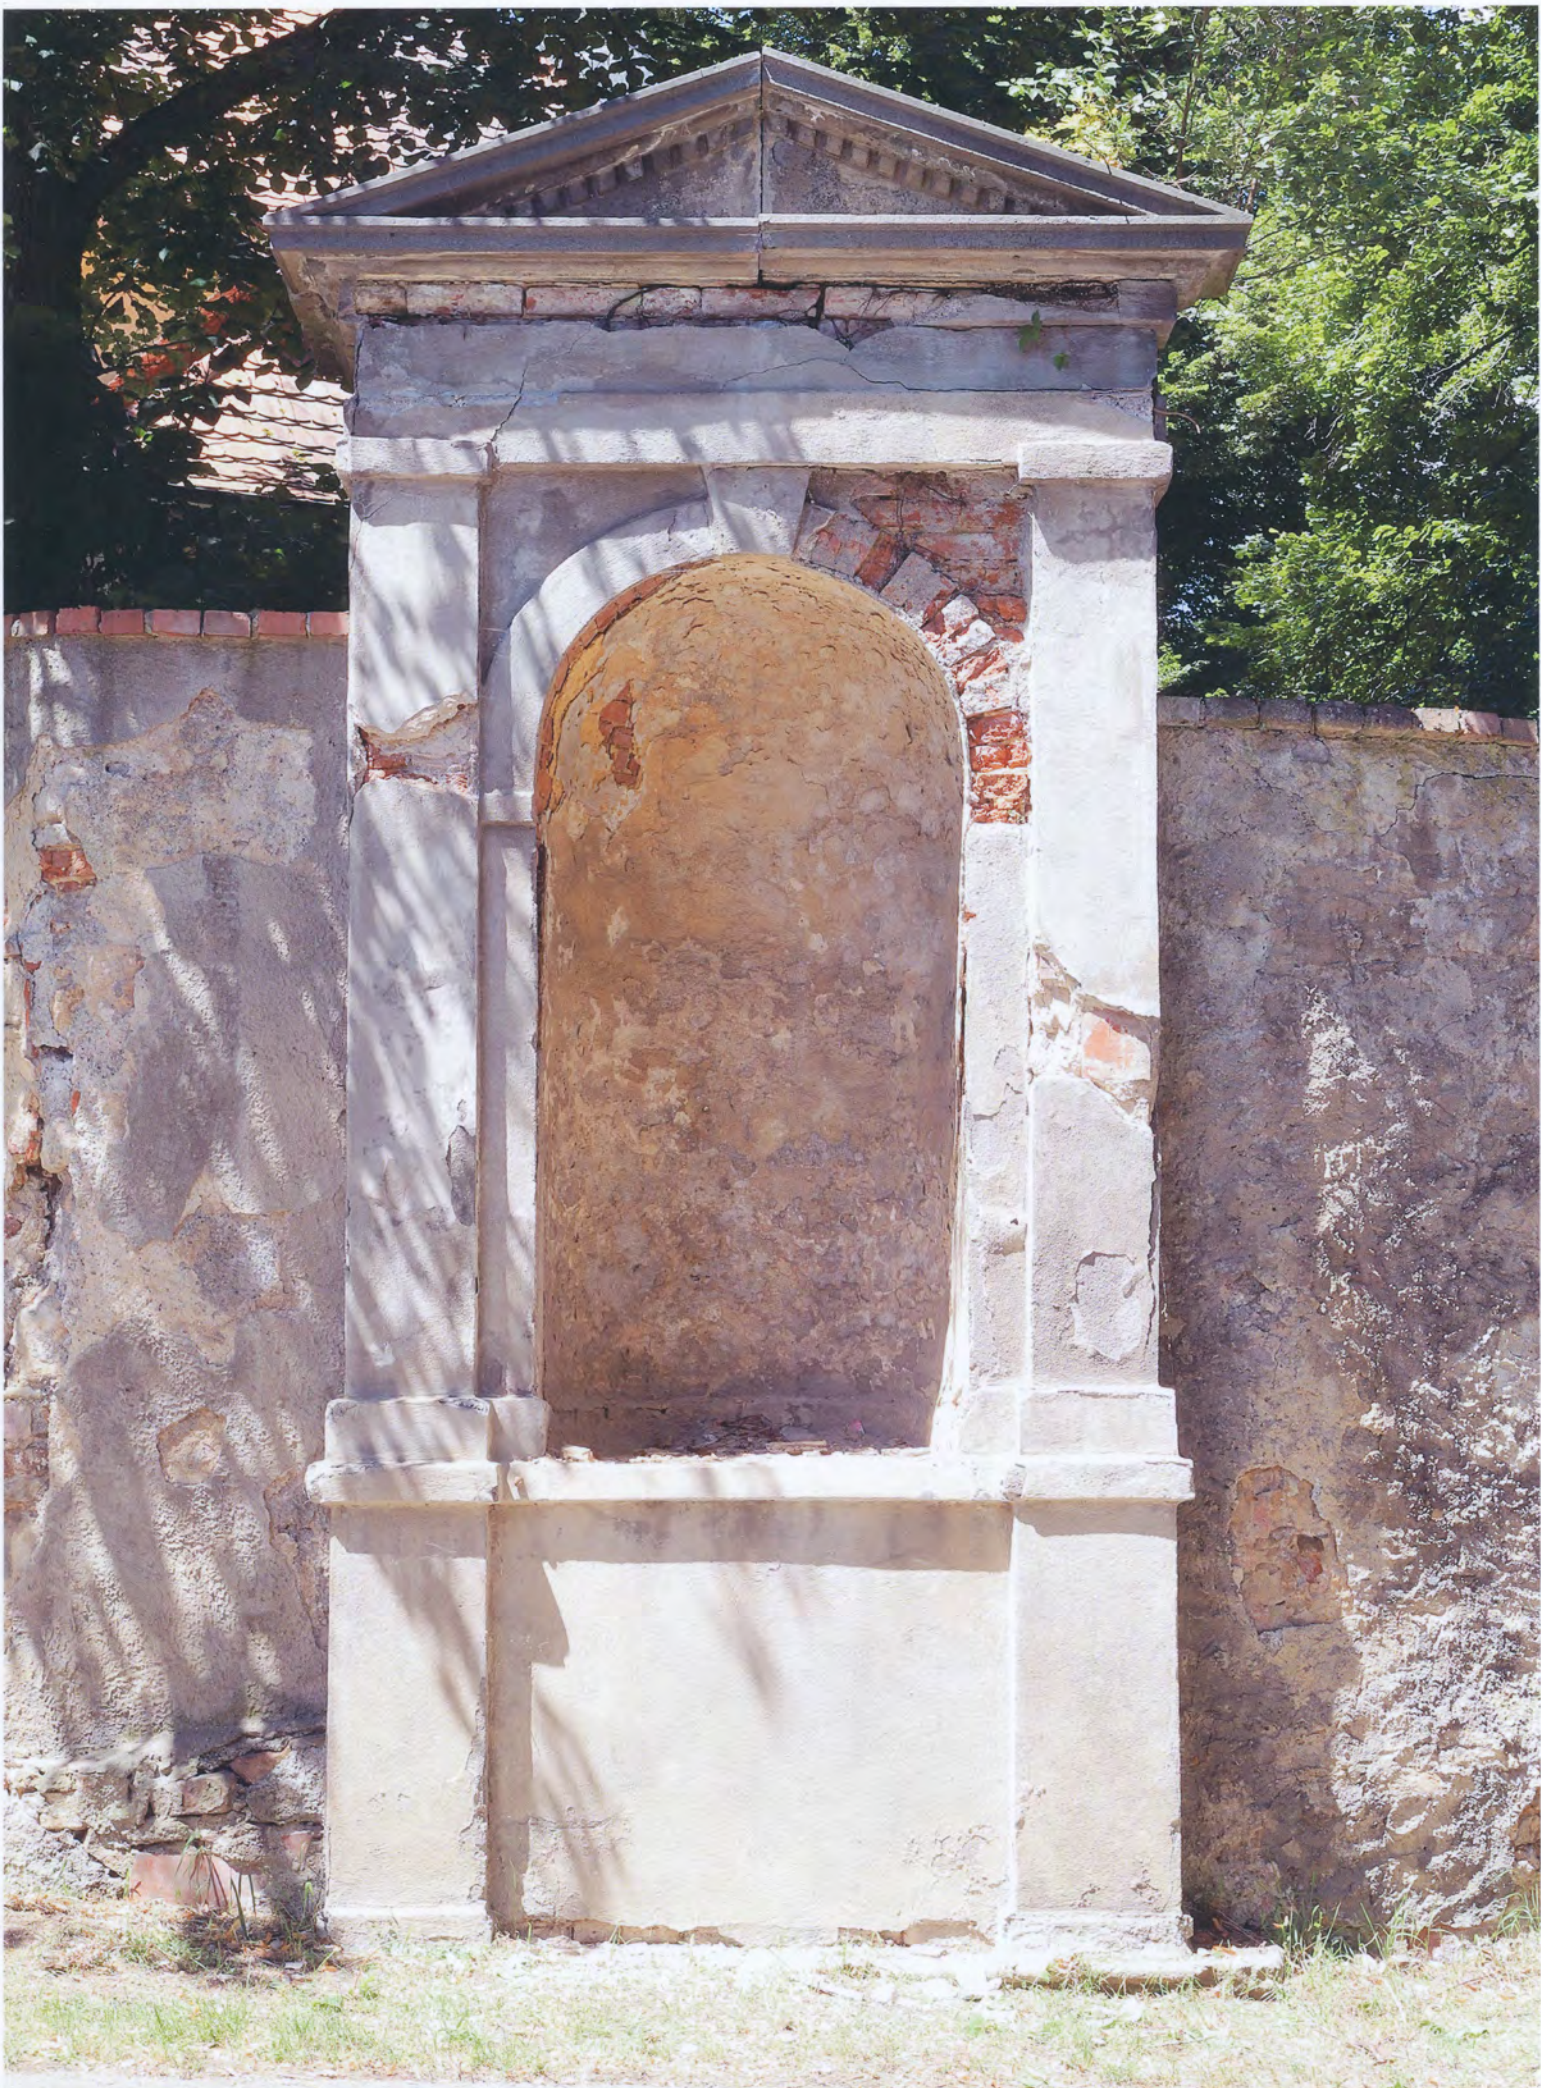
**2. Liteň – Výklenková kaple se sochou v ohradní zdi kostela sv. Petra a Pavla – stav před restaurováním po demontáži sochy**

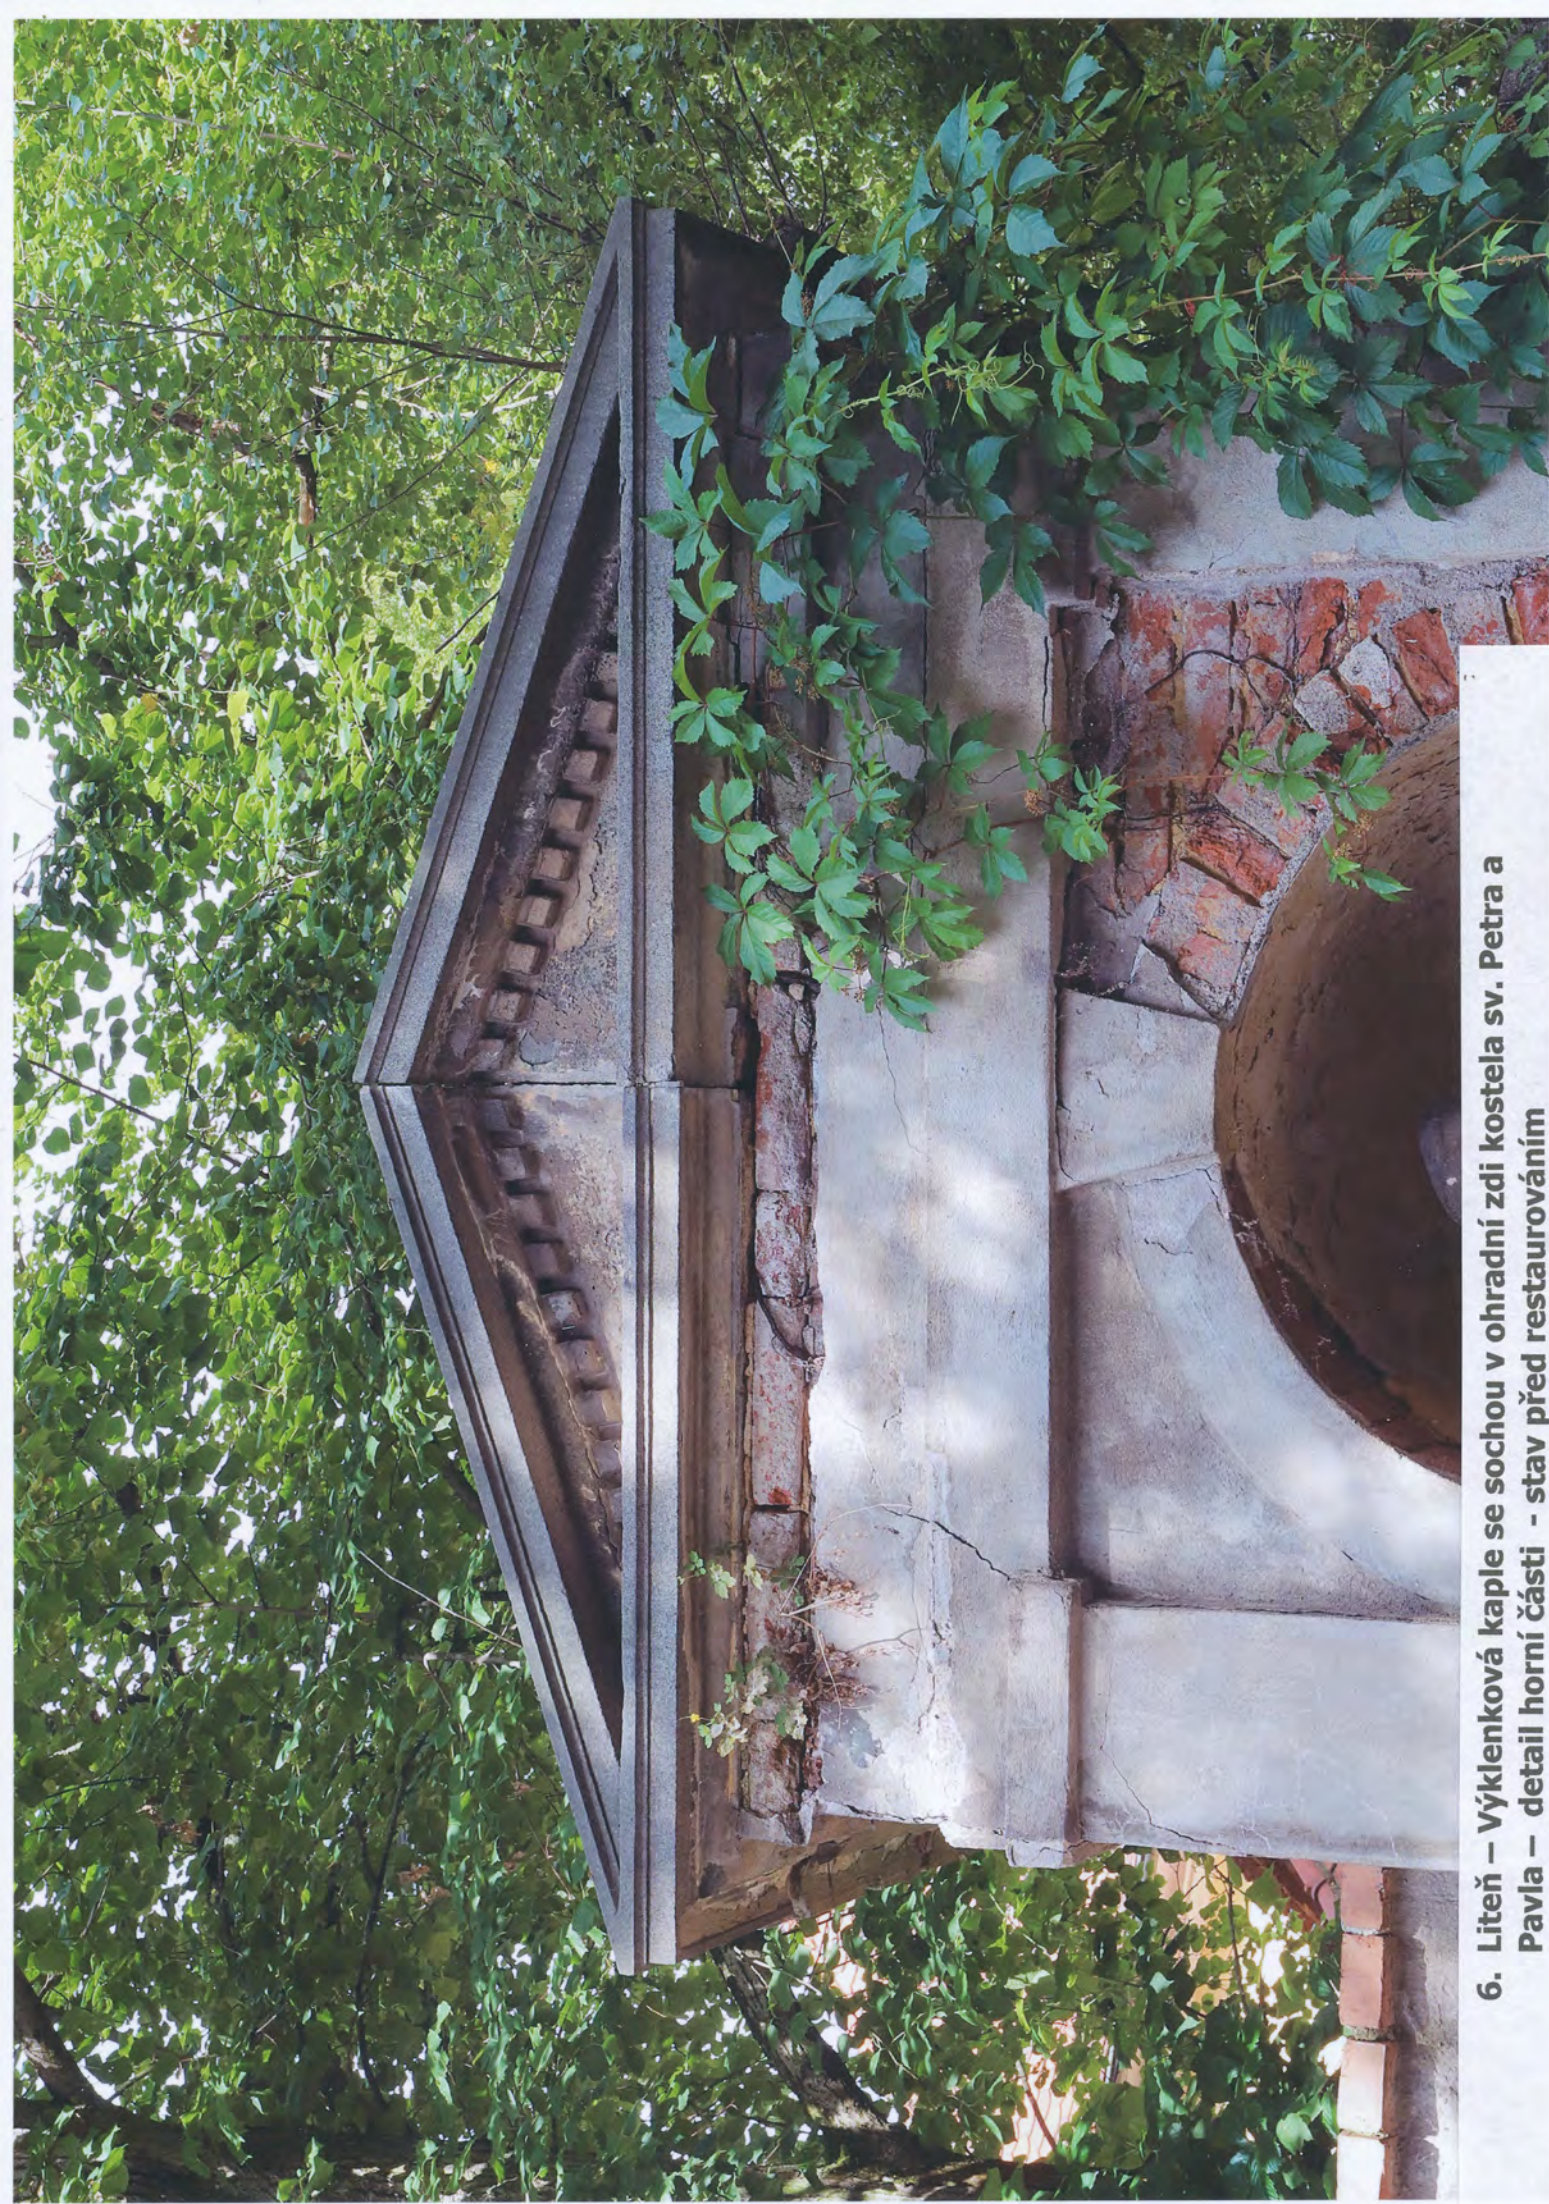
6. Liteň – Výklenková kaple se sochou v ohradní zdi kostela sv. Petra a Pavla – detail horní části - stav před restaurováním

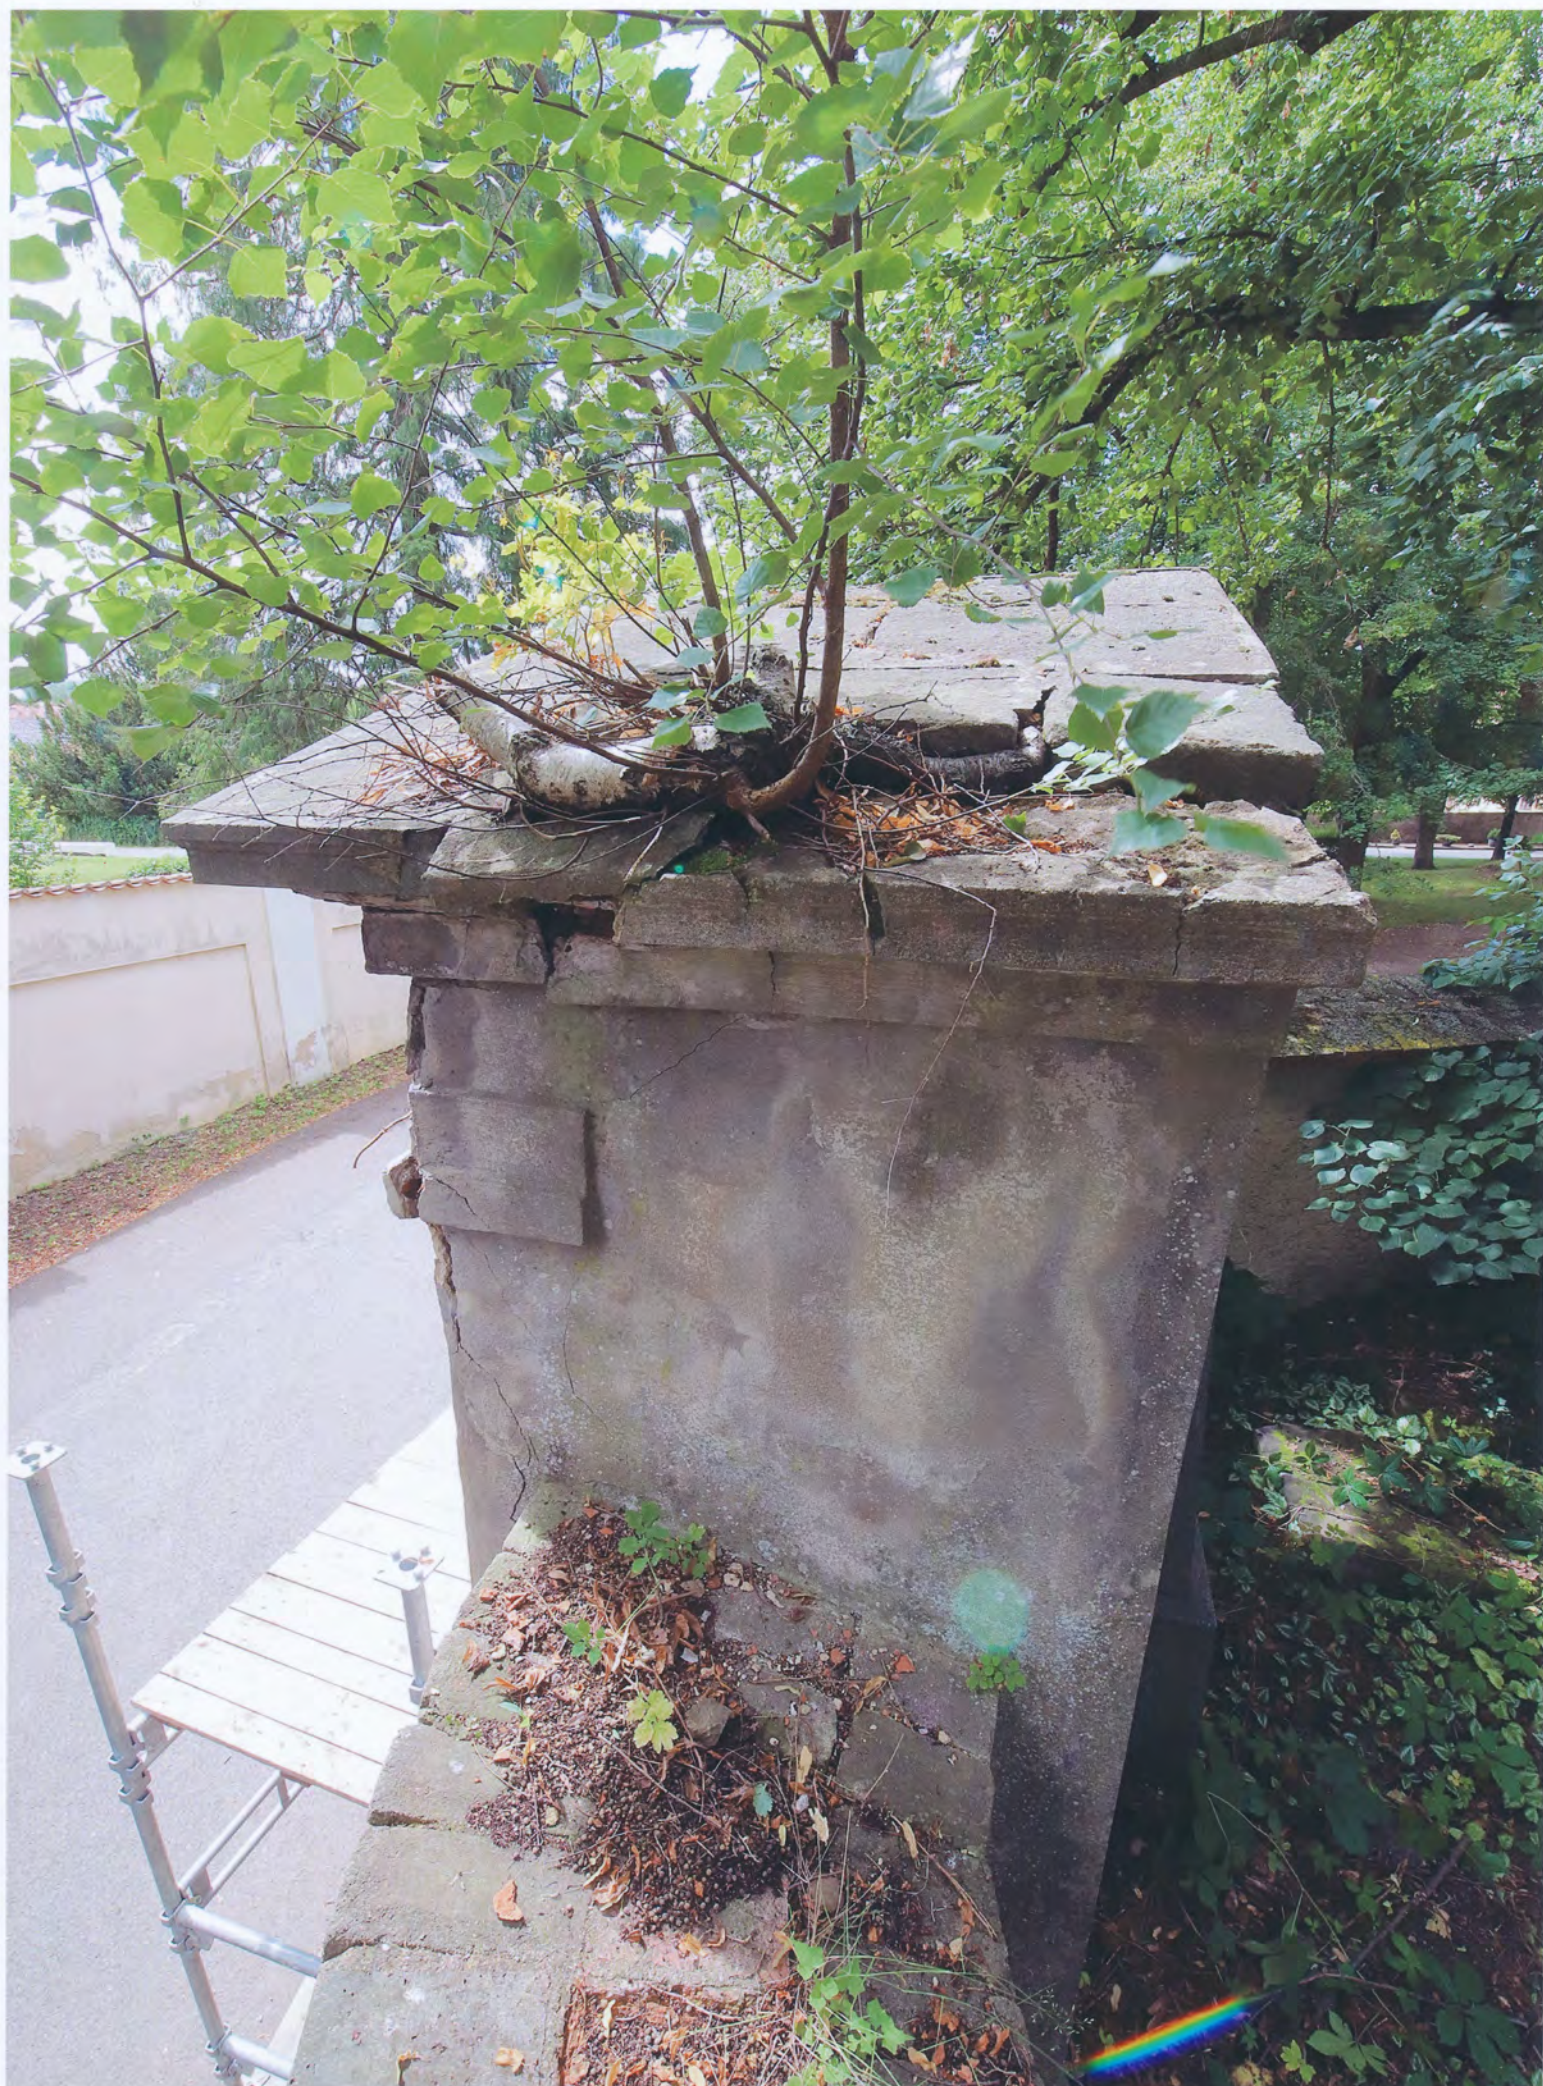
**12. Liteň – Výklenková kaple se sochou v ohradní zdi kostela sv. Petra a Pavla – detail horní části, pravá strana - stav před restaurováním**

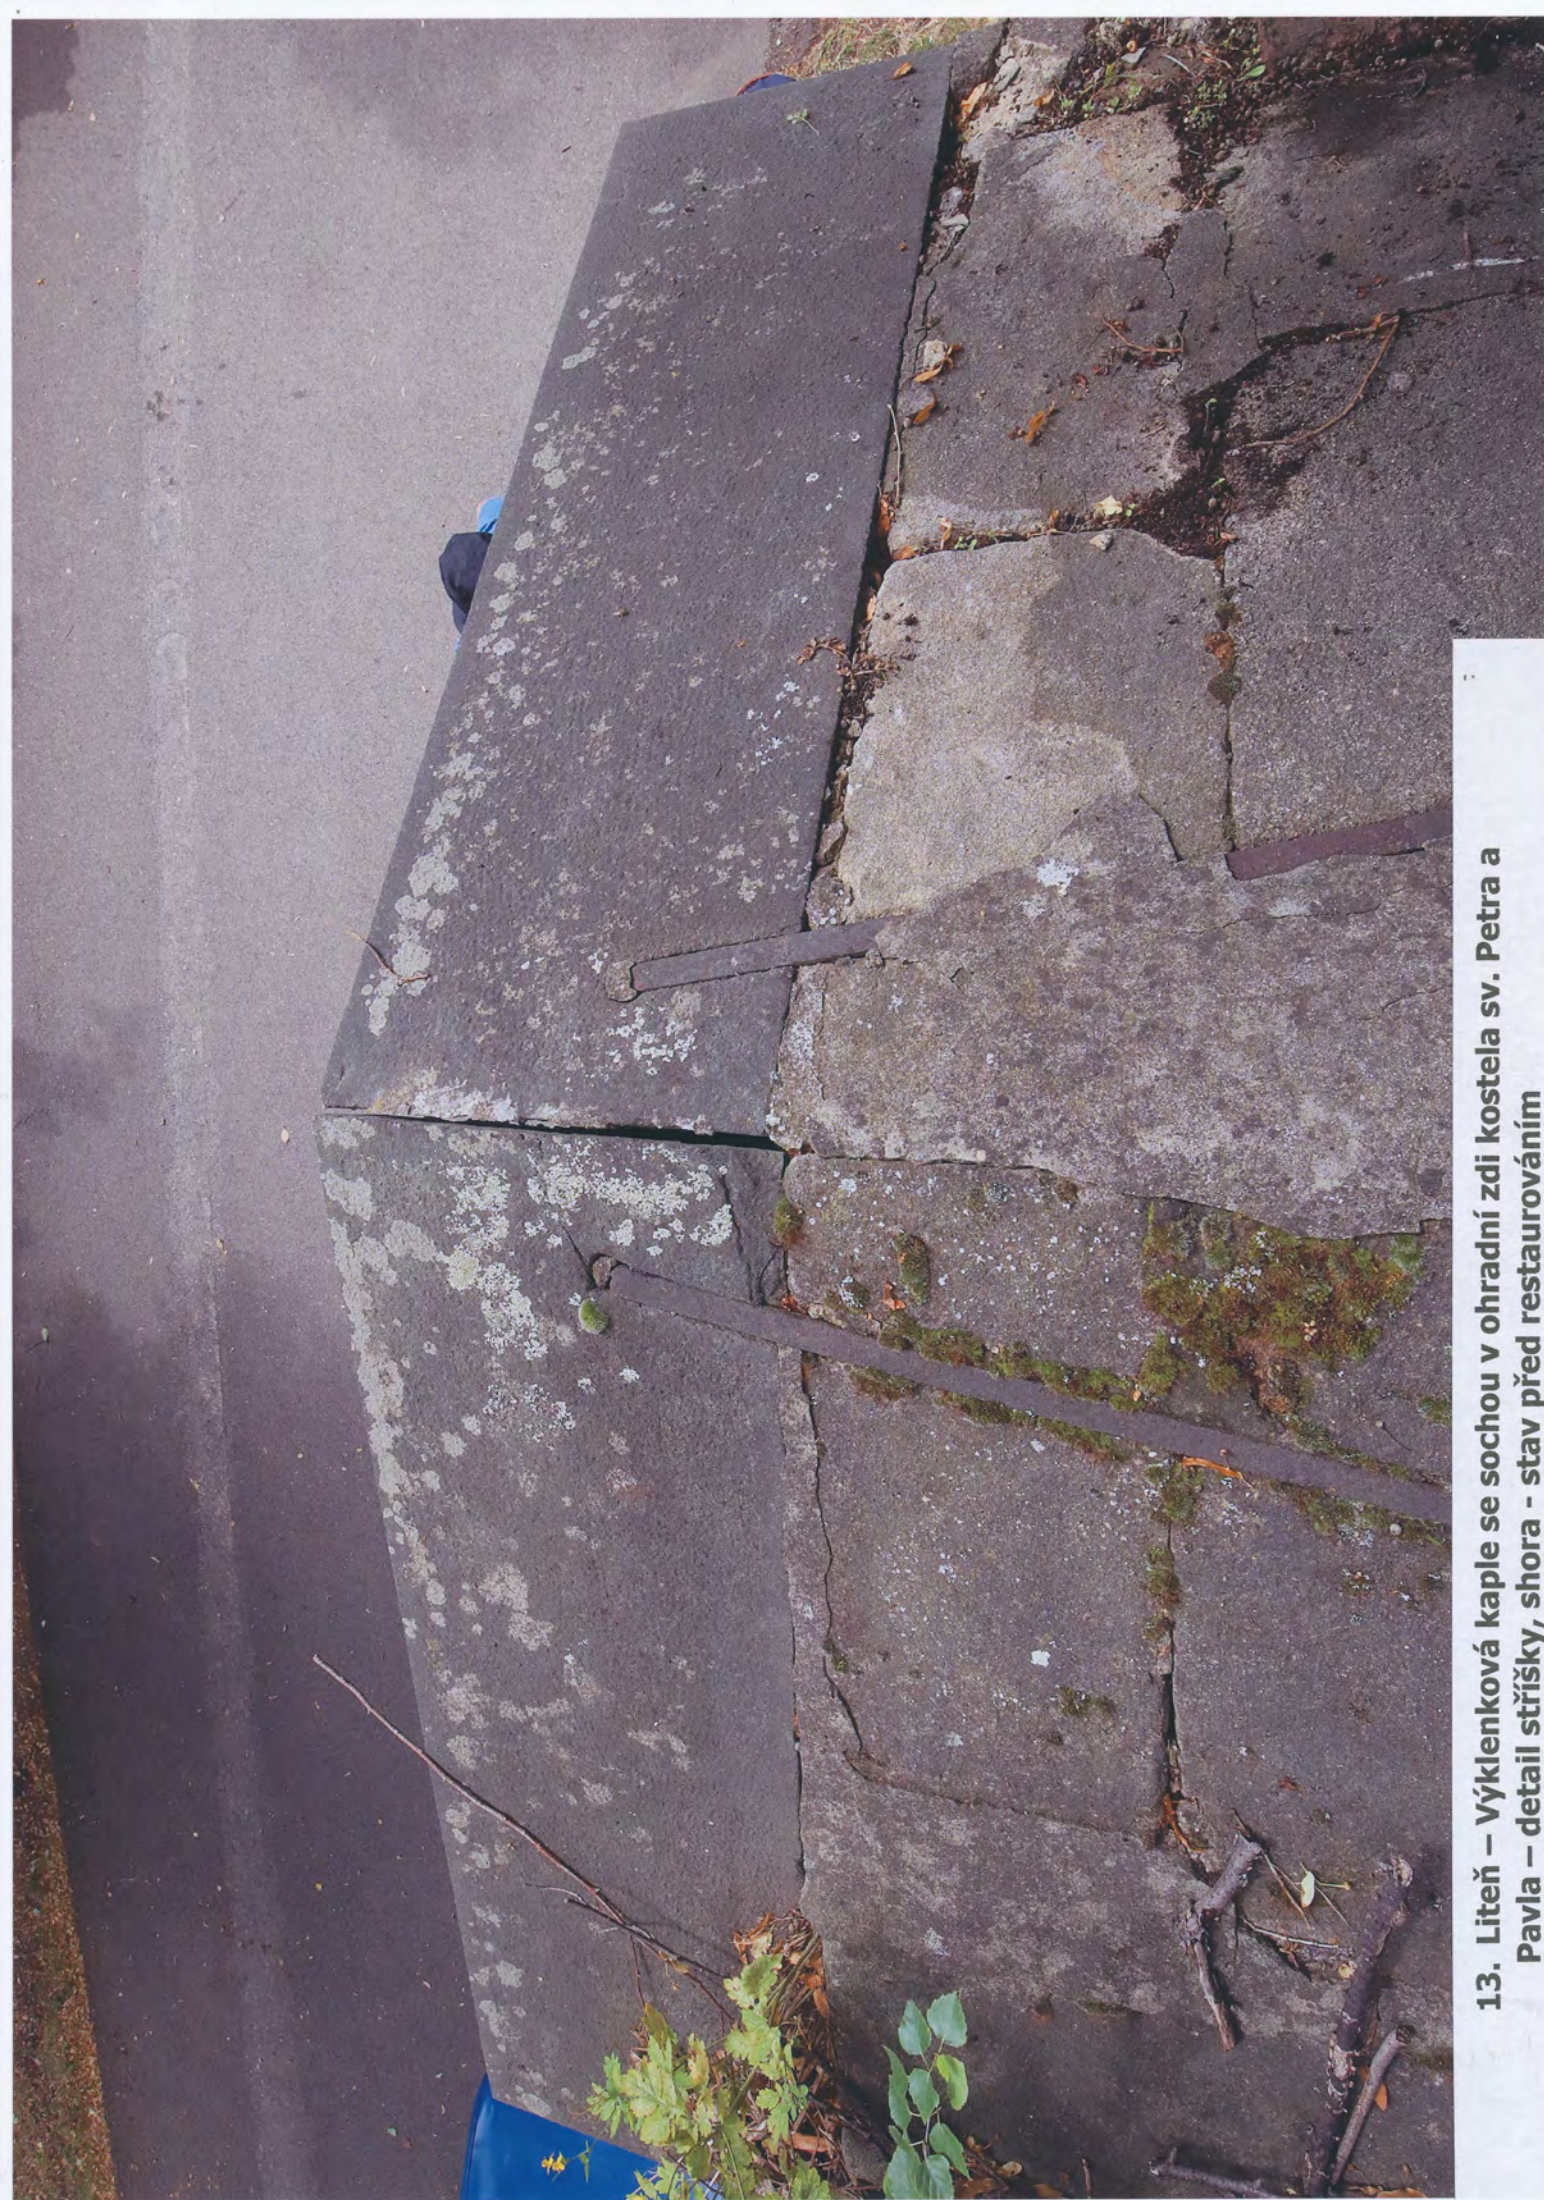
**13. Liteň – Výklenková kaple se sochou v ohradní zdi kostela sv. Petra a Pavla – detail stříšky, shora - stav před restaurováním**

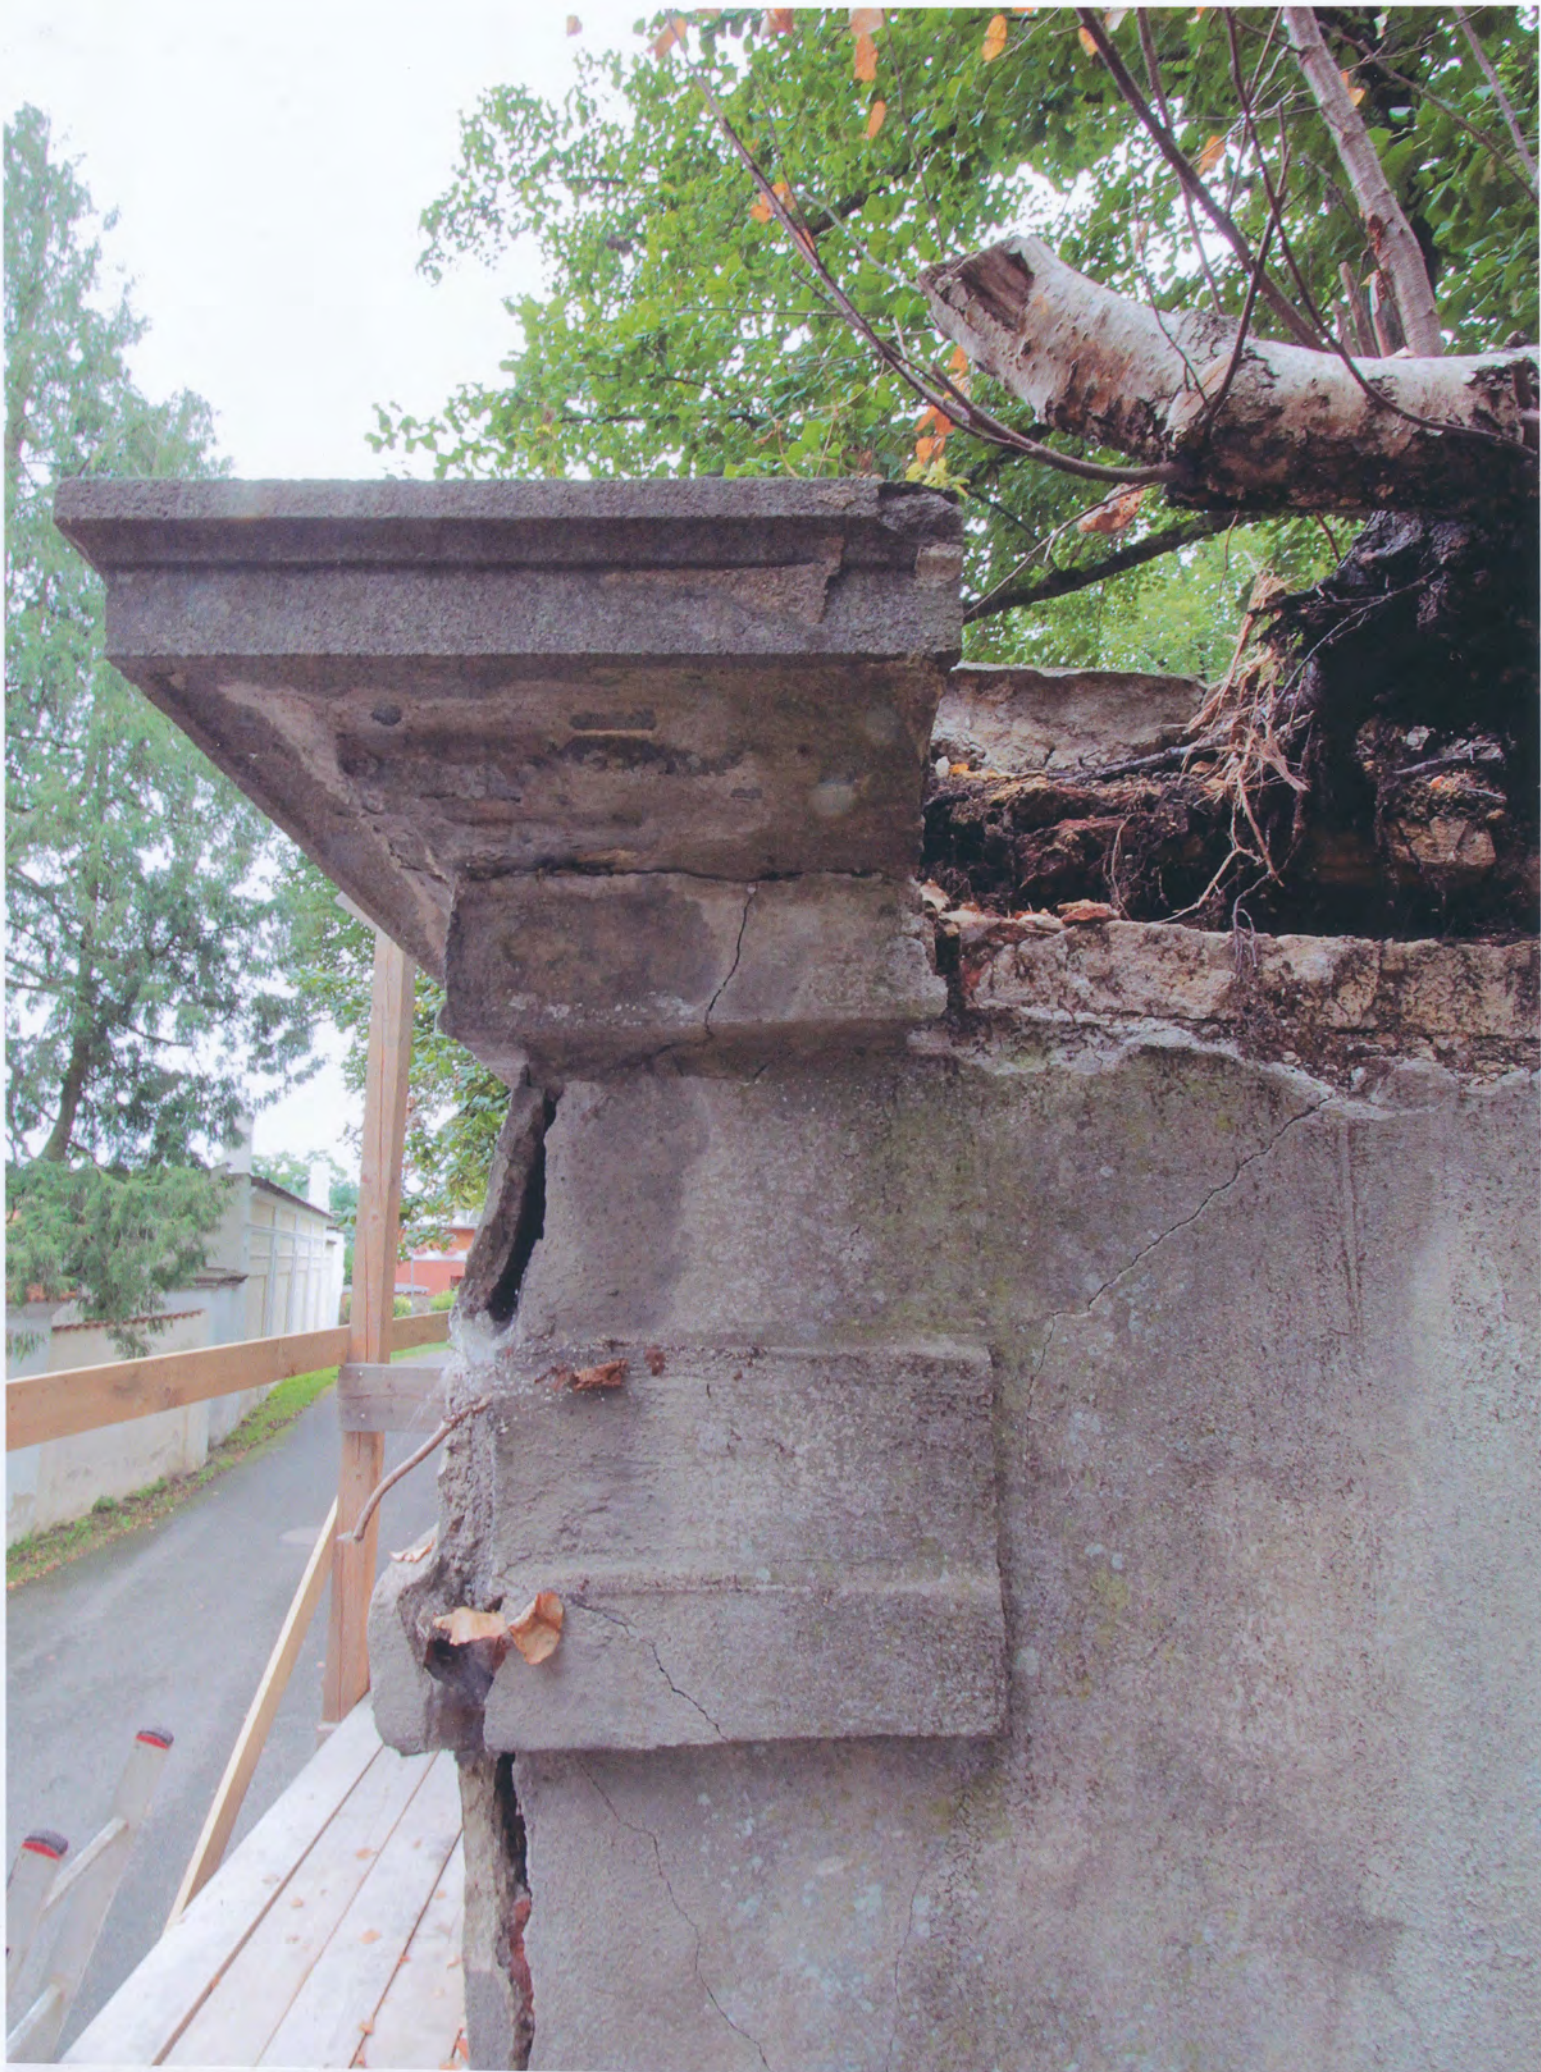
**14. Líteň – Výklenková kaple se sochou v ohradní zdi kostela sv. Petra a Pavla –postup prací – odstraňování kořenů břízy**

3. Likvidace vzrostlé zeleně – vzrostlá bříza ve stříšce tympanonu byla zlikvidována pomocí herbicidního roztoku. Po jejím odumření byla mechanicky odstraněna
