**Restaurátorská zpráva  
o restaurování výklenkové kapličky  
se sochou sv. Jana Nepomuckého  
v ohradní zdi kostela sv. Petra a Pavla  
LITEŇ**

Kulturní památka, rejstříkové číslo ÚSKP – 19453/2-343  
areál kostela sv. Petra a Pavla

Zpracoval: ak.soch. Jarmil Plachý

Investor: Městys Liteň

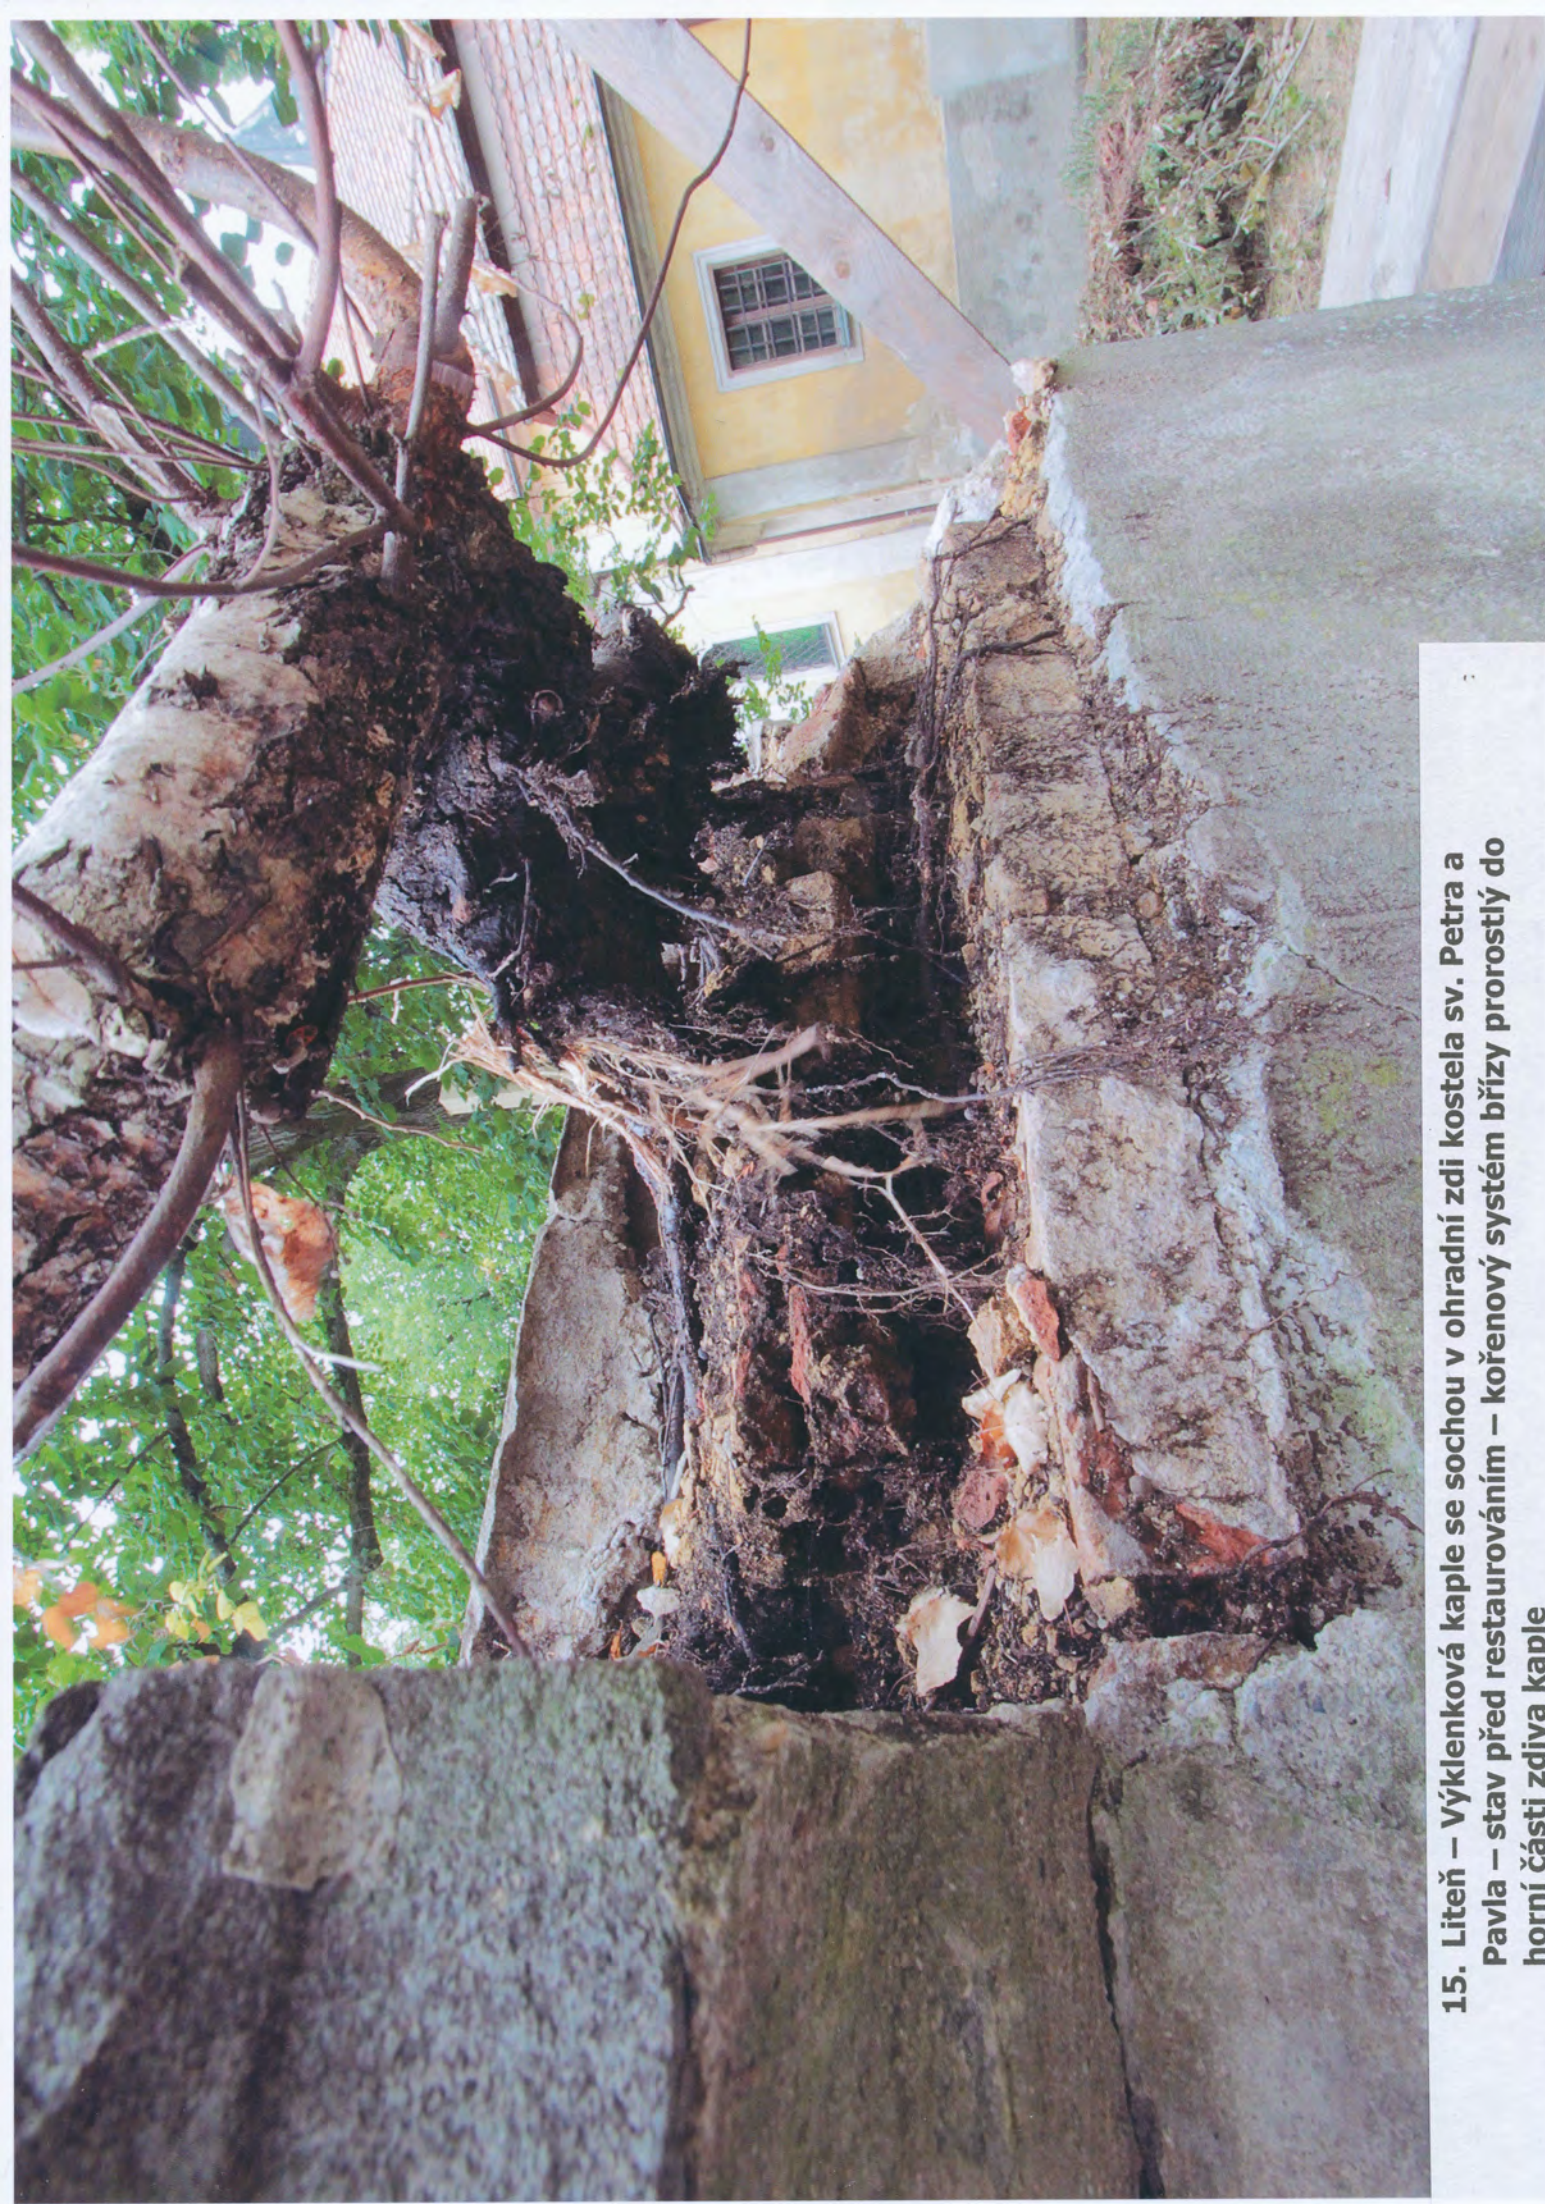
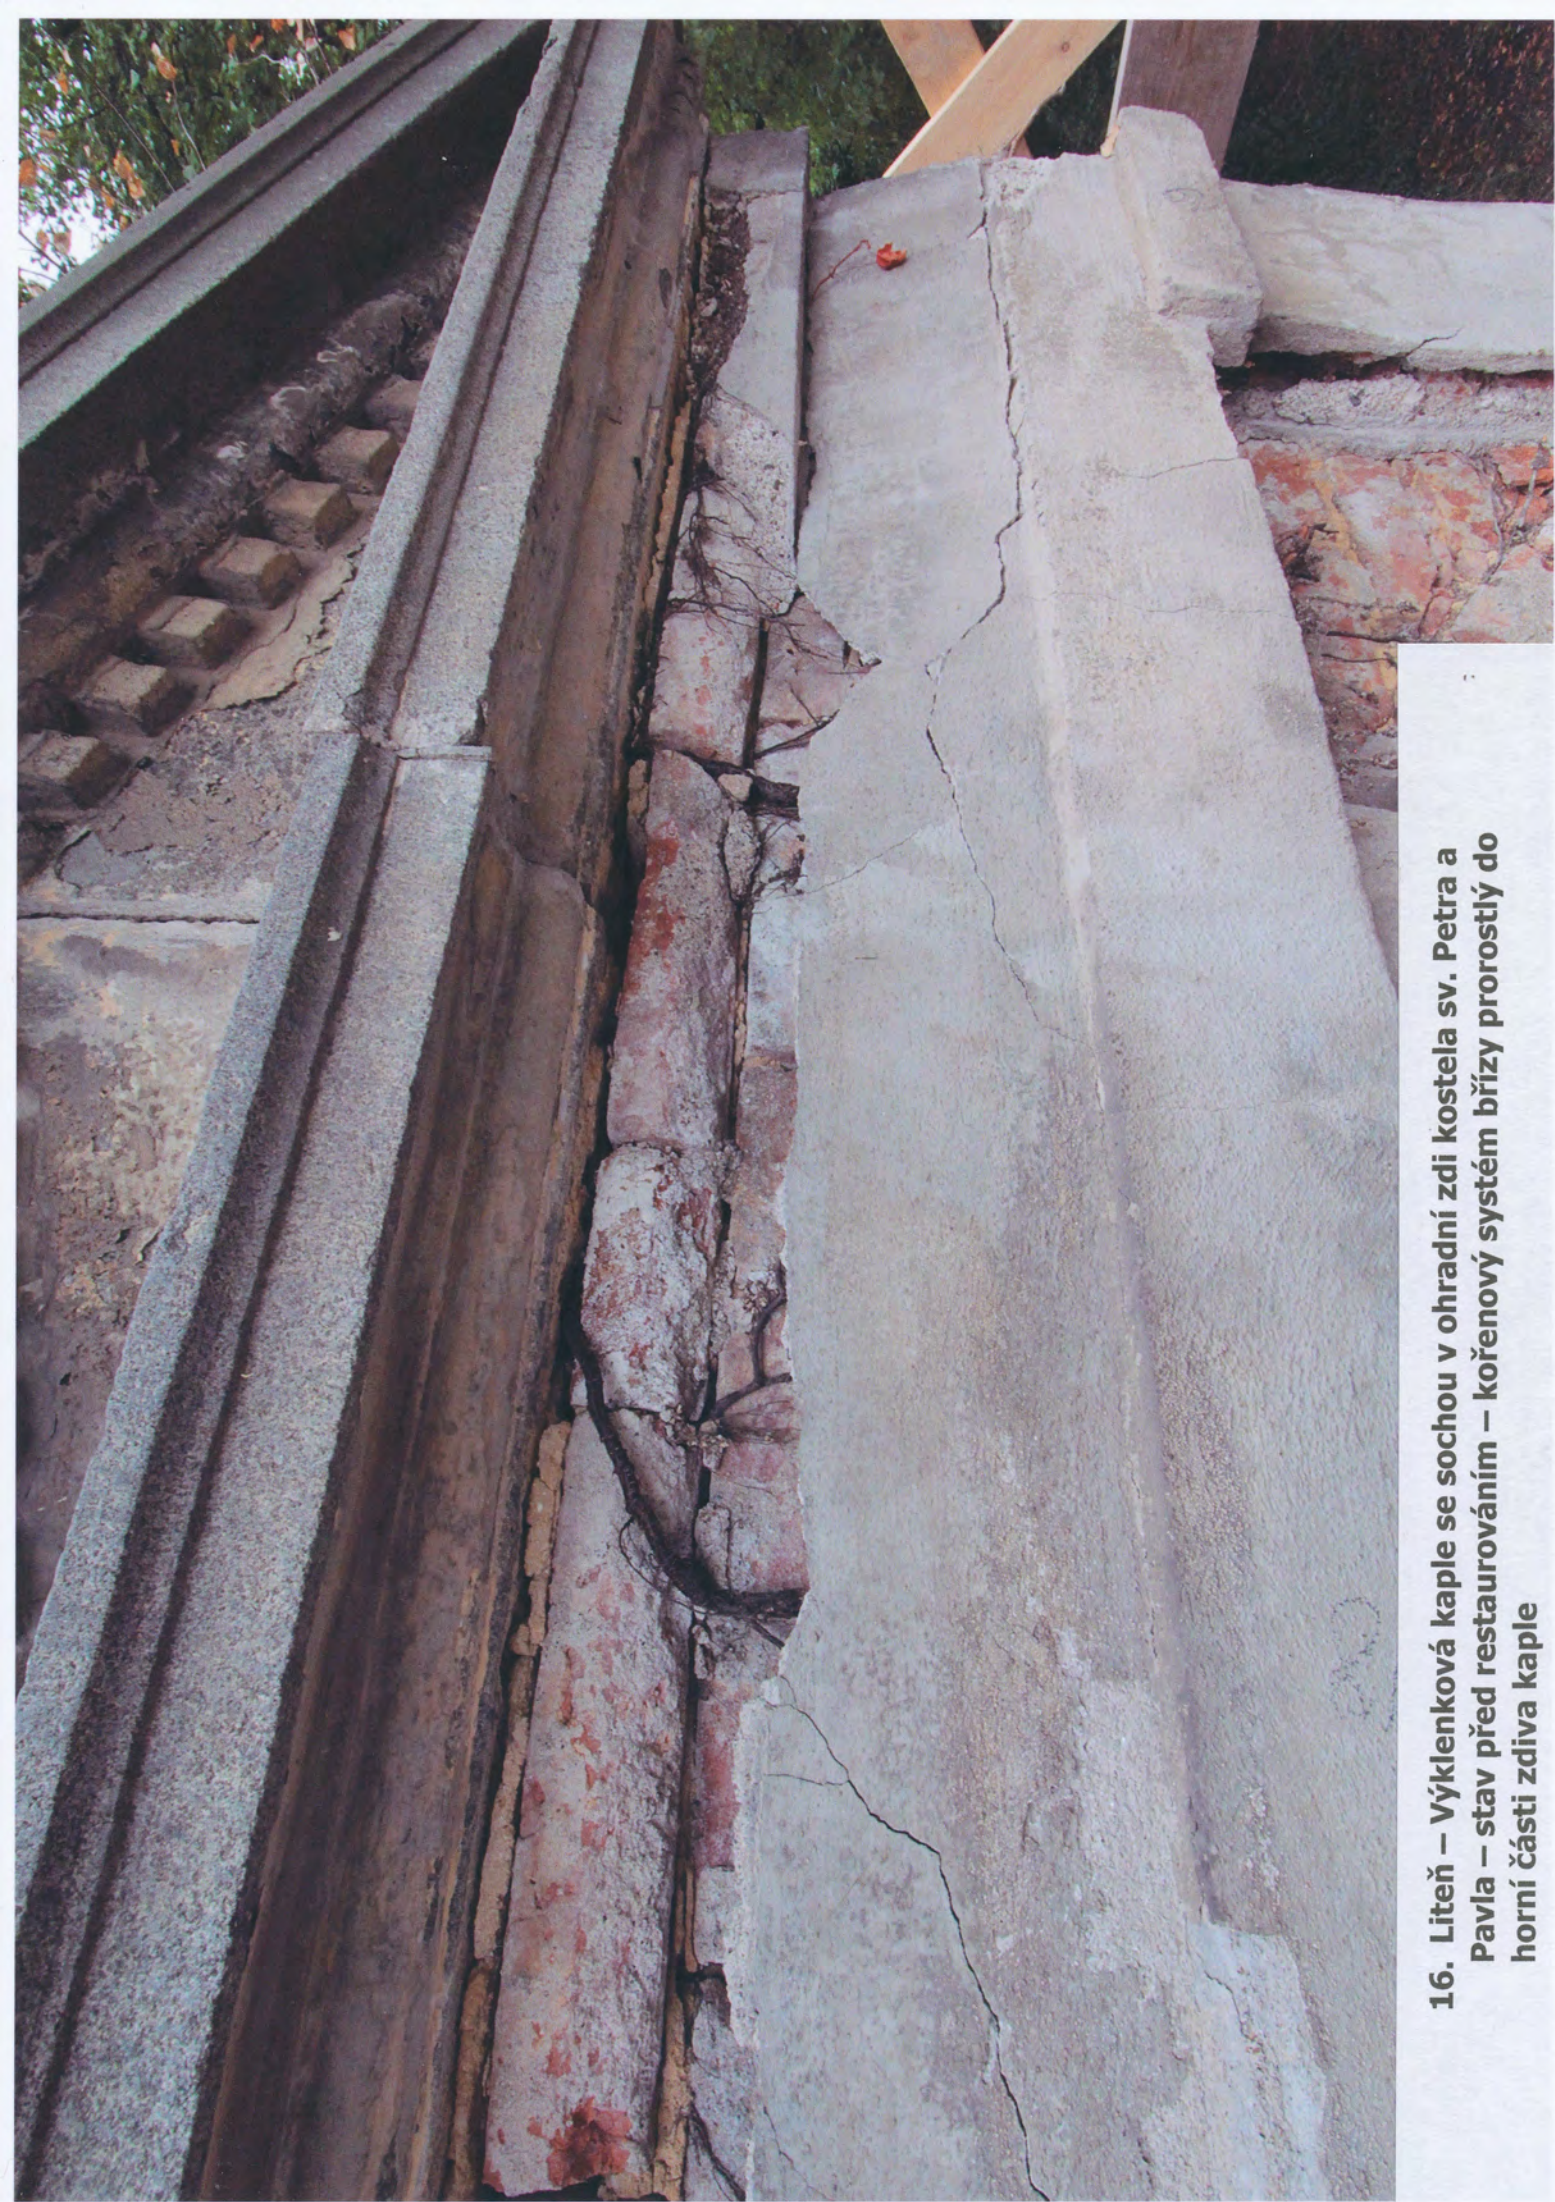
Kaple byla ve špatném až havarijním stavu. Stříška kaple byla rozvolněna kořenovým systémem vzrostlé břízy na pravé straně stříšky. Kořeny roztrhaly zdivo stříšky a krycí kamenné desky se uvolnily.

Do zdiva dlouhodobě zatékalo. Kořeny prorůstaly pod omítkou až ke klenbě niky.

**15. Liteň – Výklenková kaple se sochou v ohradní zdi kostela sv. Petra a Pavla – stav před restaurováním – kořenový systém břízy prorostlý do horní části zdiva kaple**

**16. Liteň – Výklenková kaple se sochou v ohradní zdi kostela sv. Petra a Pavla – stav před restaurováním – kořenový systém břízy prorostlý do horní části zdiva kaple**

3. Likvidace vzrostlé zeleně – vzrostlá bříza ve stříšce tympanonu byla zlikvidována pomocí herbicidního roztoku. Po jejím odumření byla mechanicky odstraněna

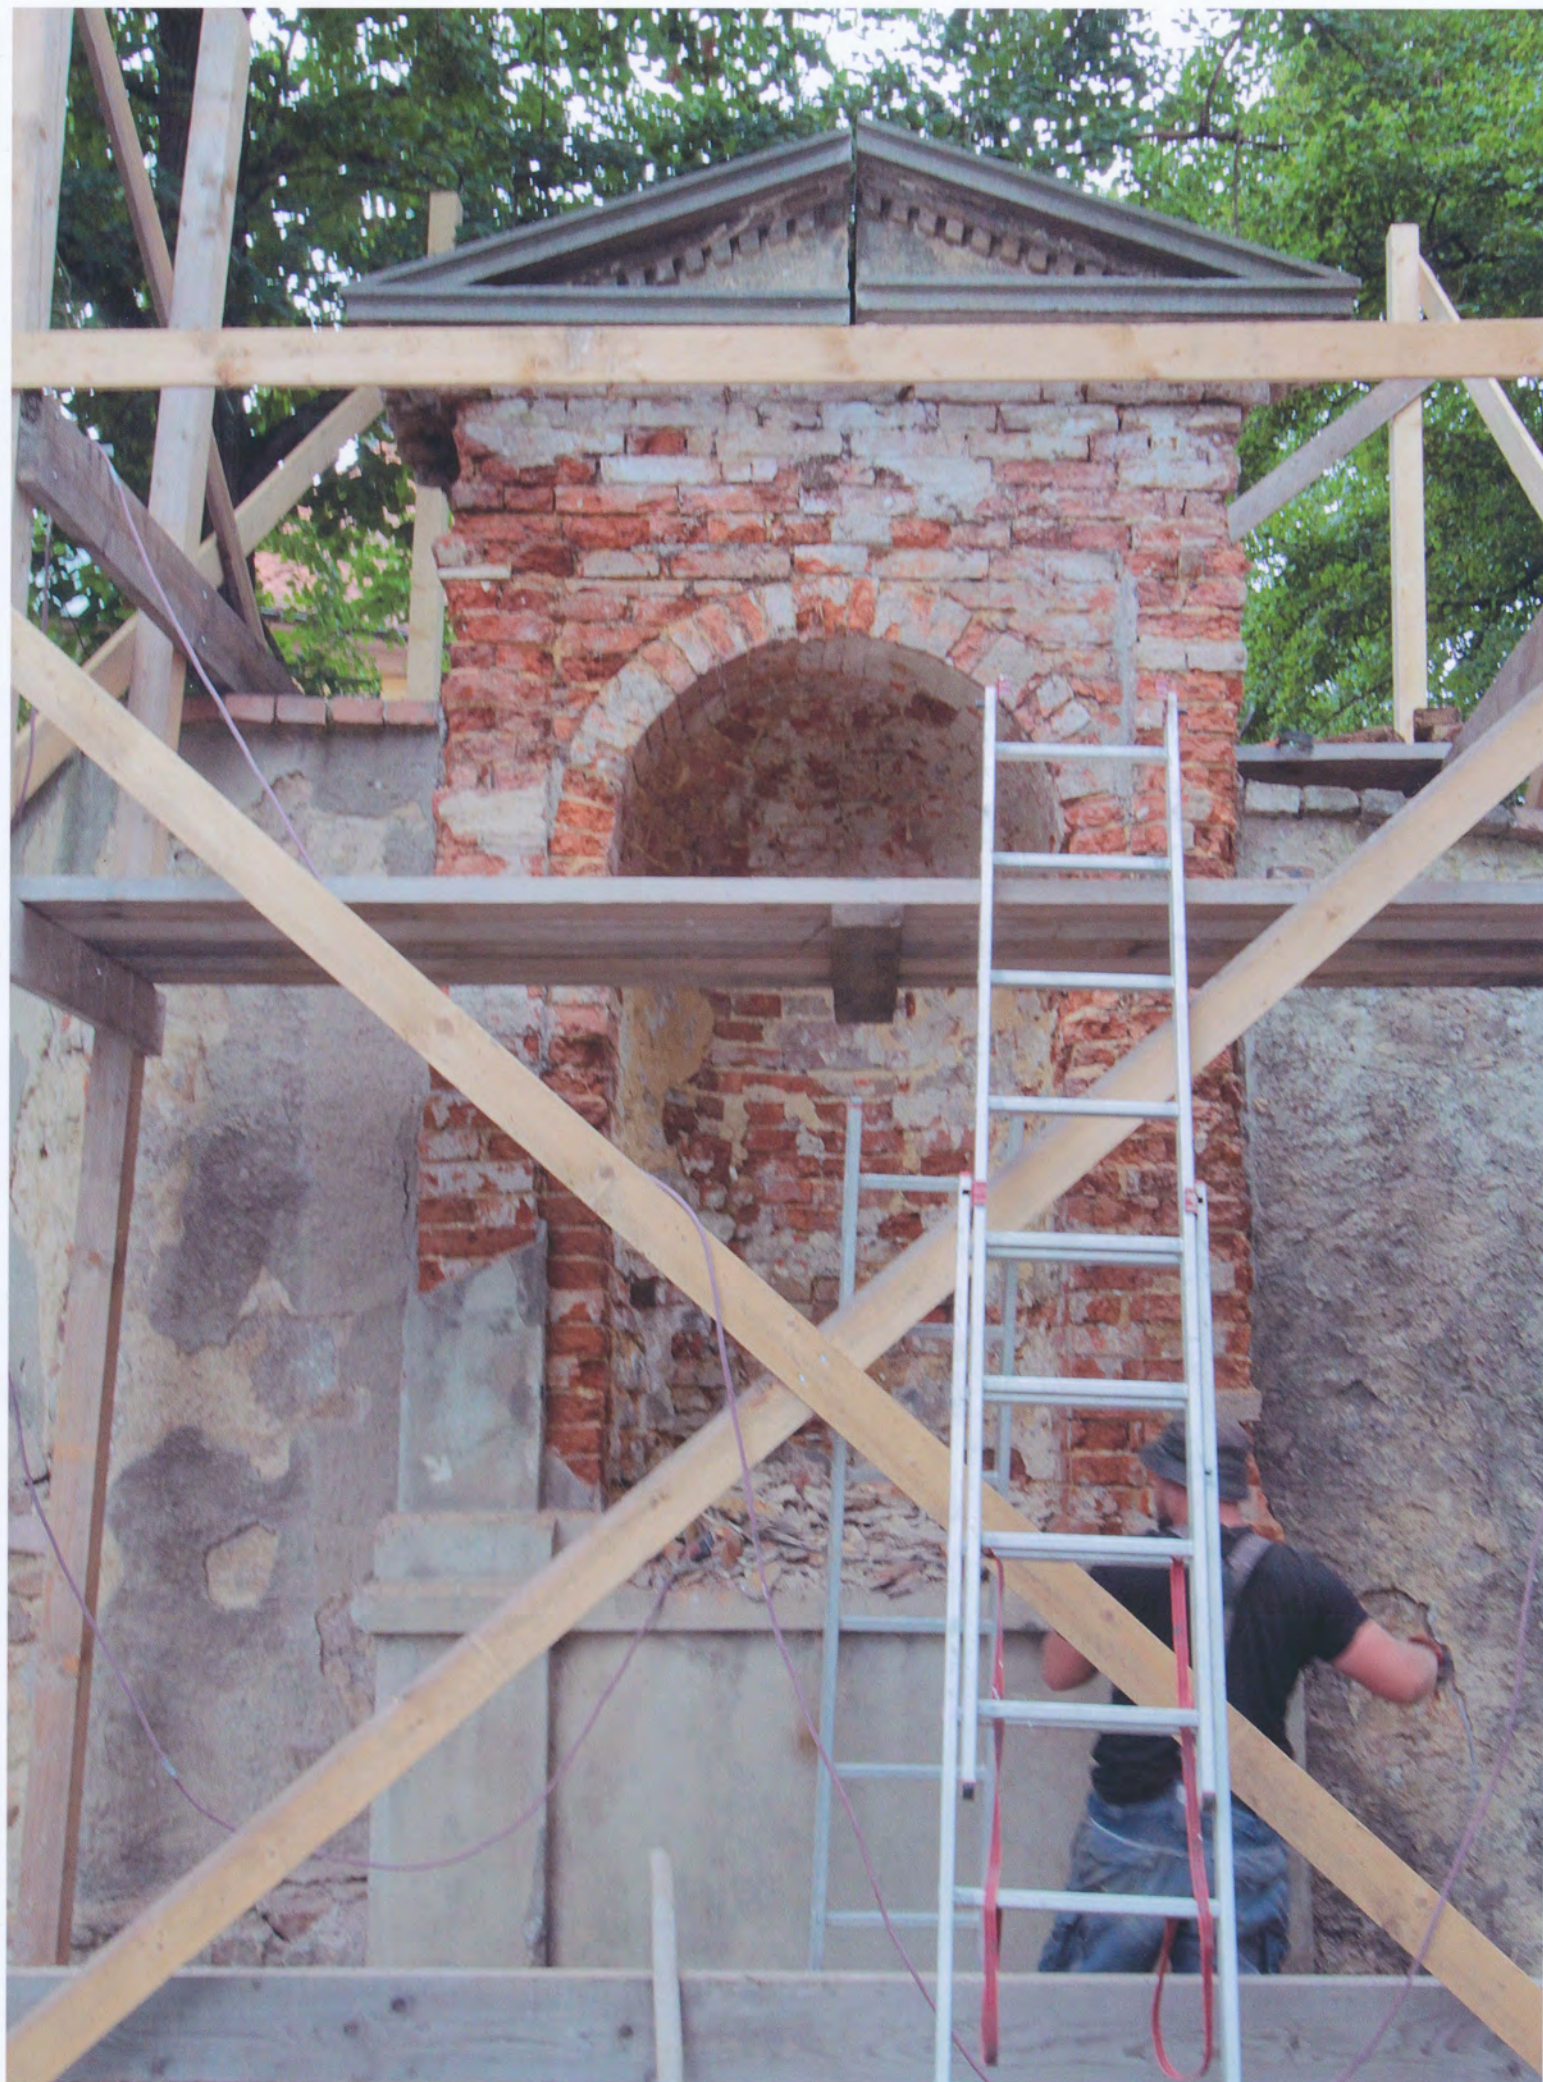
Omítky na plášti kaple byly již novodobé z poslední opravy ze sedmdesátých let 20.století s vysokým obsahem cementu. Tato vrstva tvrdé neprodyšné omítky uzavřela cihelné zdivo kaple, které hloubkově narušila koroze. Původní vrstva omítky se dochovala v zaklenutí niky na levé straně. Pravá část tympanonu byla vychýlena z původní pozice směrem nahoru a mírně před líc. V hloubkách profilace tympanonu a jeho zubořezu byly dochovány fragmenty barevných nátěrů.

**18. Liteň – Výklenková kaple se sochou v ohradní zdi kostela sv. Petra a Pavla – postup prací – odstranění cementové omítky z poslední opravy**

5. Odstranění novodobé cementové omítky. Postupně byla mechanicky odstraněna vrstva tvrdé omítky. S touto vrstvou v některých místech byla sejmuta i povrchová vrstva silně narušeného cihelného zdiva (na nárožích a pilastrech) Fragment nalezené původní omítky v nice byl ponechán. Povrch cihelného zdiva byl očištěn proudem stlačeného vzduchu

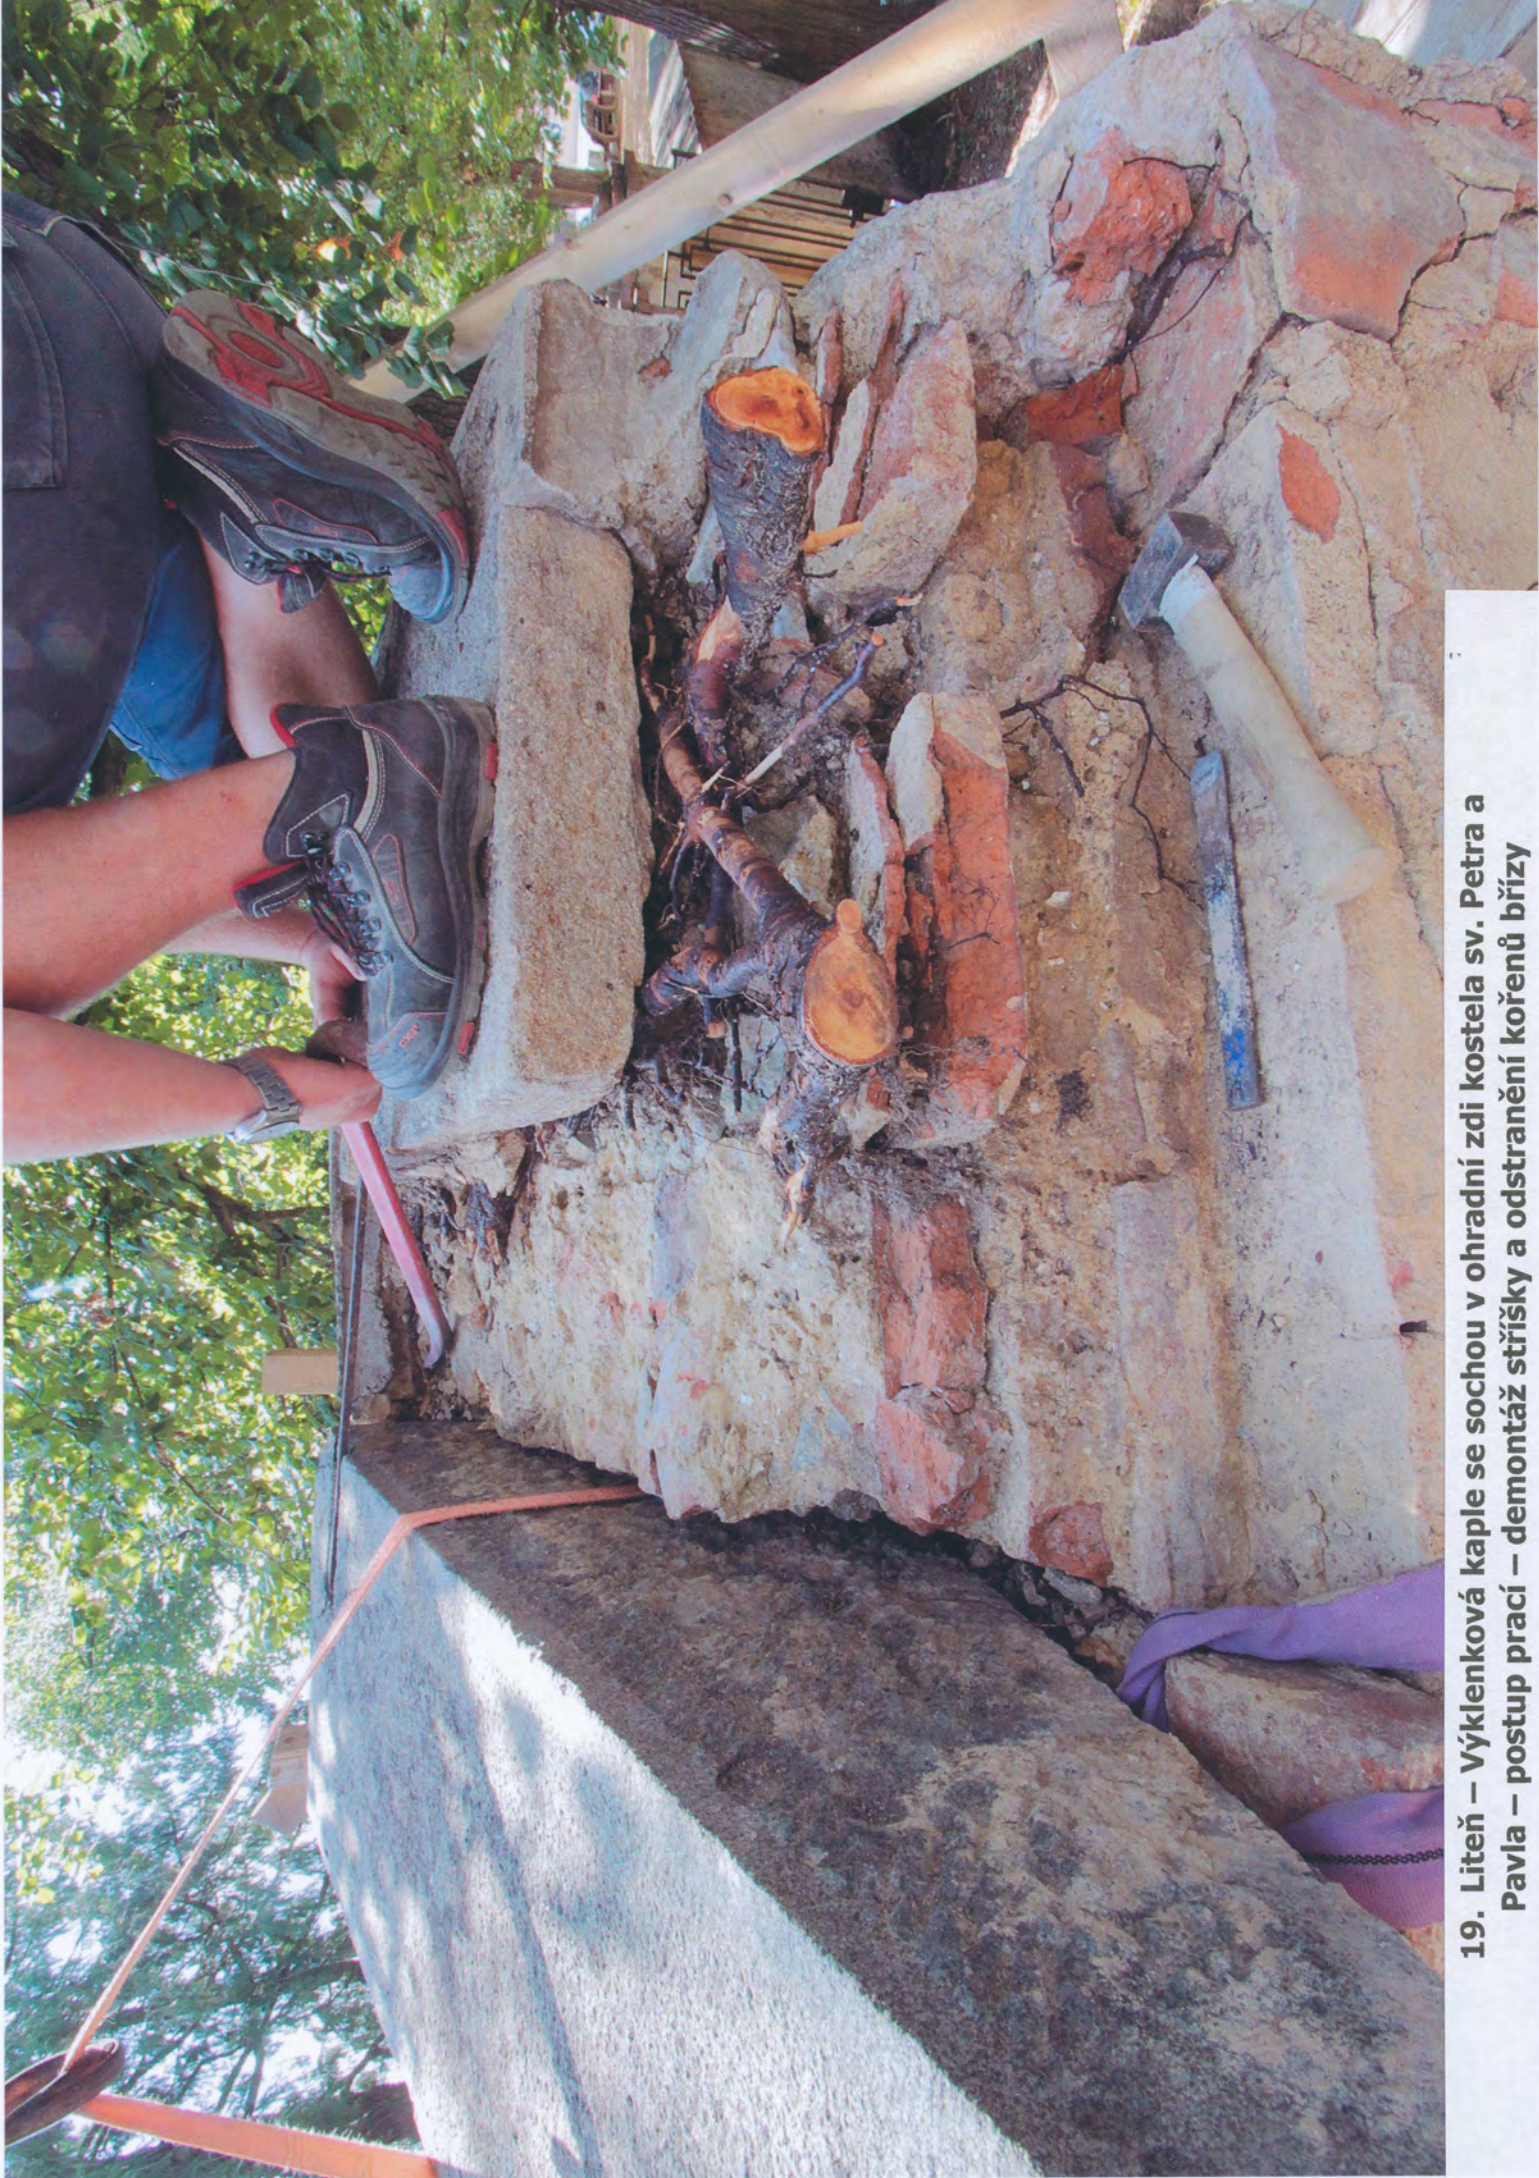
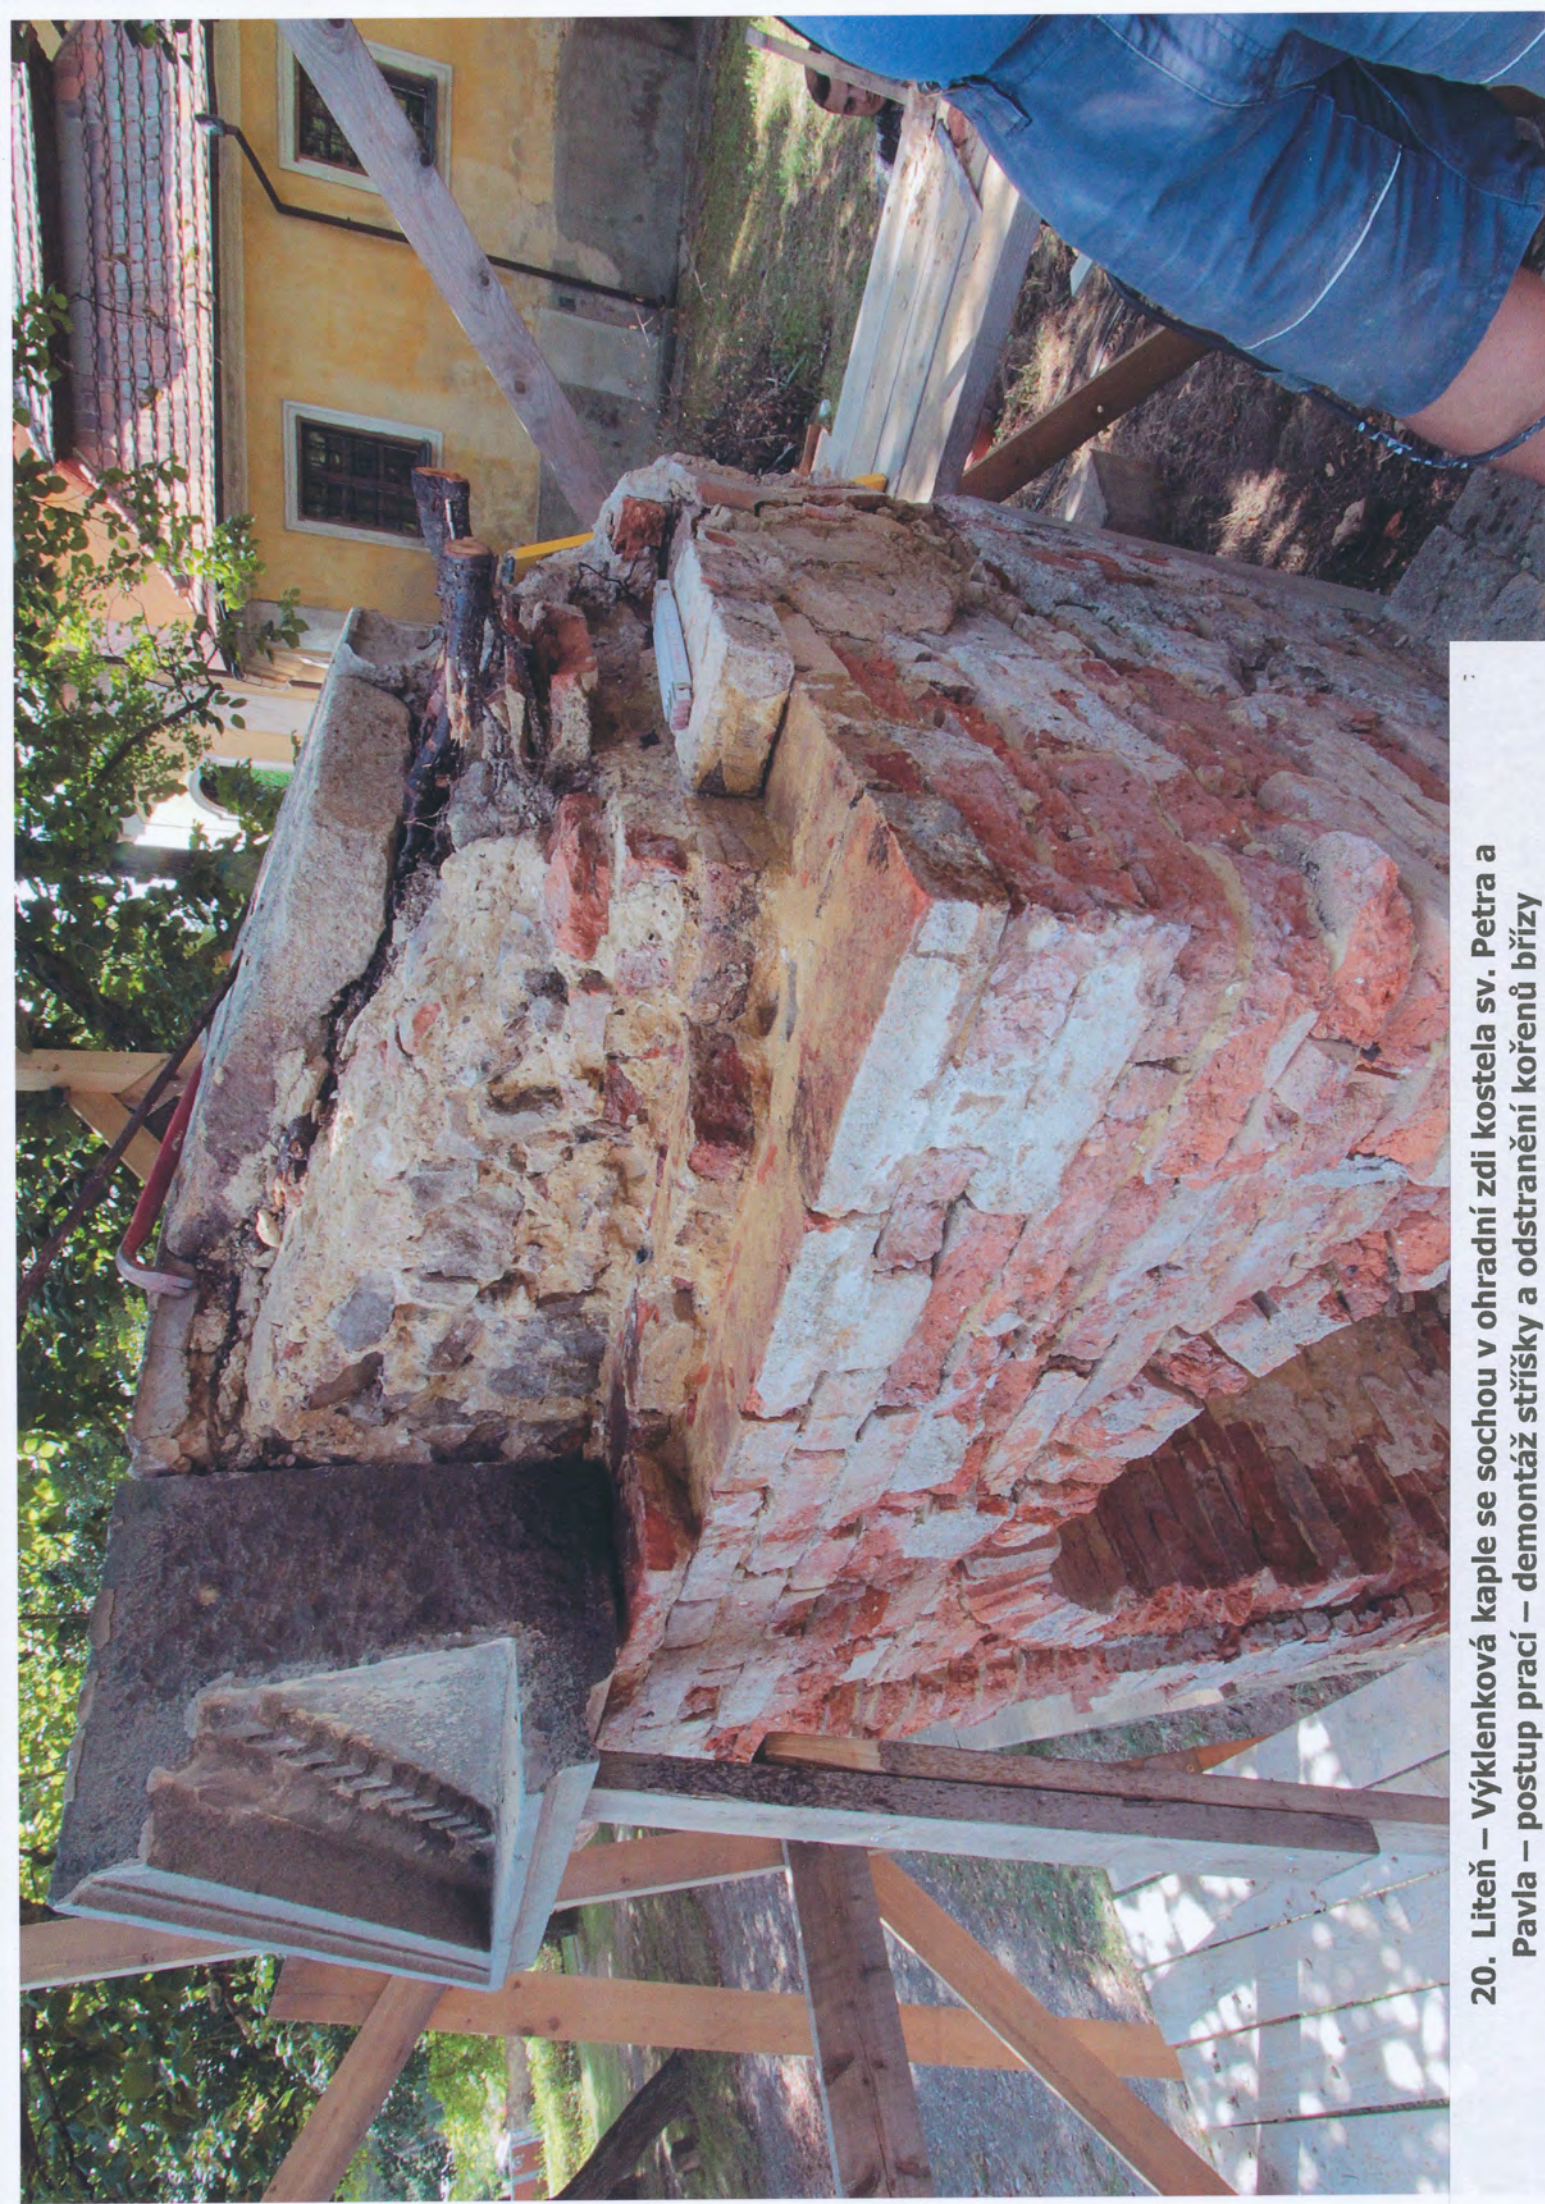
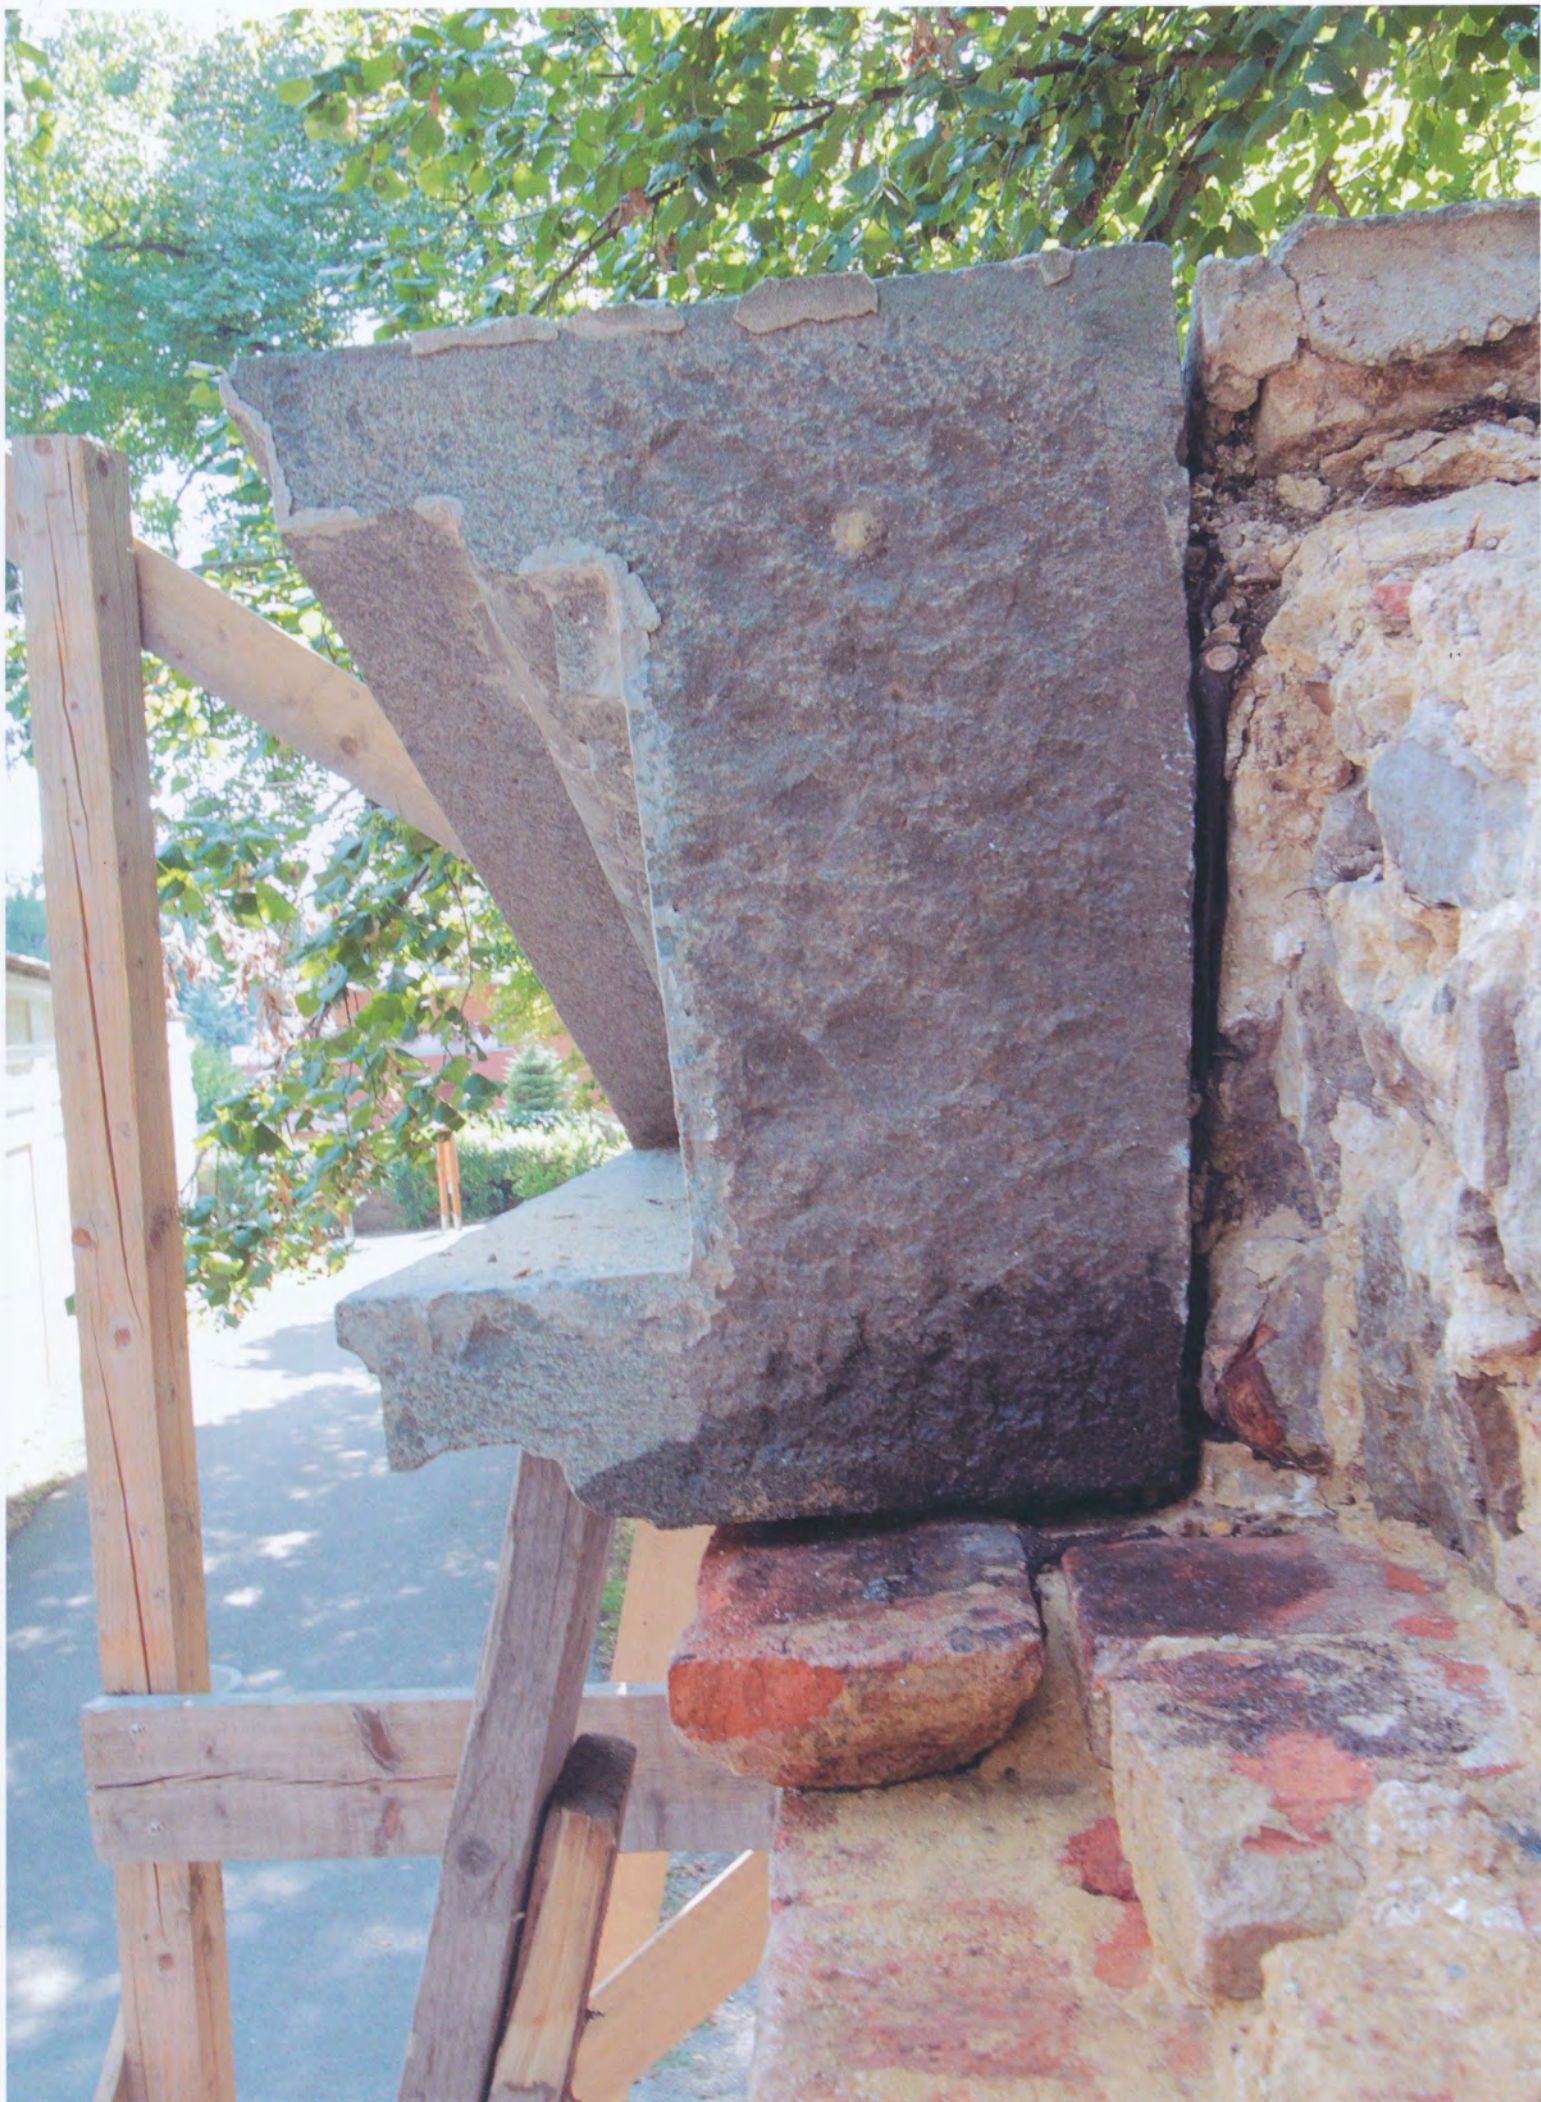
**19. Liteň – Výklenková kaple se sochou v ohradní zdi kostela sv. Petra a Pavla – postup prací – demontáž stříšky a odstranění kořenů břízy**

4. Přeosazení tympanonu a kamenných desek stříšky kaple - rozvolněné části tympanonu, kamenných desek stříšky a lomového zdiva pod nimi byly postupně rozebrány. Byl odstraněn kořenový systém náletu. Byly přeosazeny obě poloviny tympanonu. Dále bylo přezděno lomové zdivo za tympanonem. Na něj byly osazeny kamenné desky stříšky.
