**Restaurátorská zpráva  
o restaurování výklenkové kapličky  
se sochou sv. Jana Nepomuckého  
v ohradní zdi kostela sv. Petra a Pavla  
LITEŇ**

Kulturní památka, rejstříkové číslo ÚSKP – 19453/2-343  
areál kostela sv. Petra a Pavla

Zpracoval: ak.soch. Jarmil Plachý

Investor: Městys Liteň

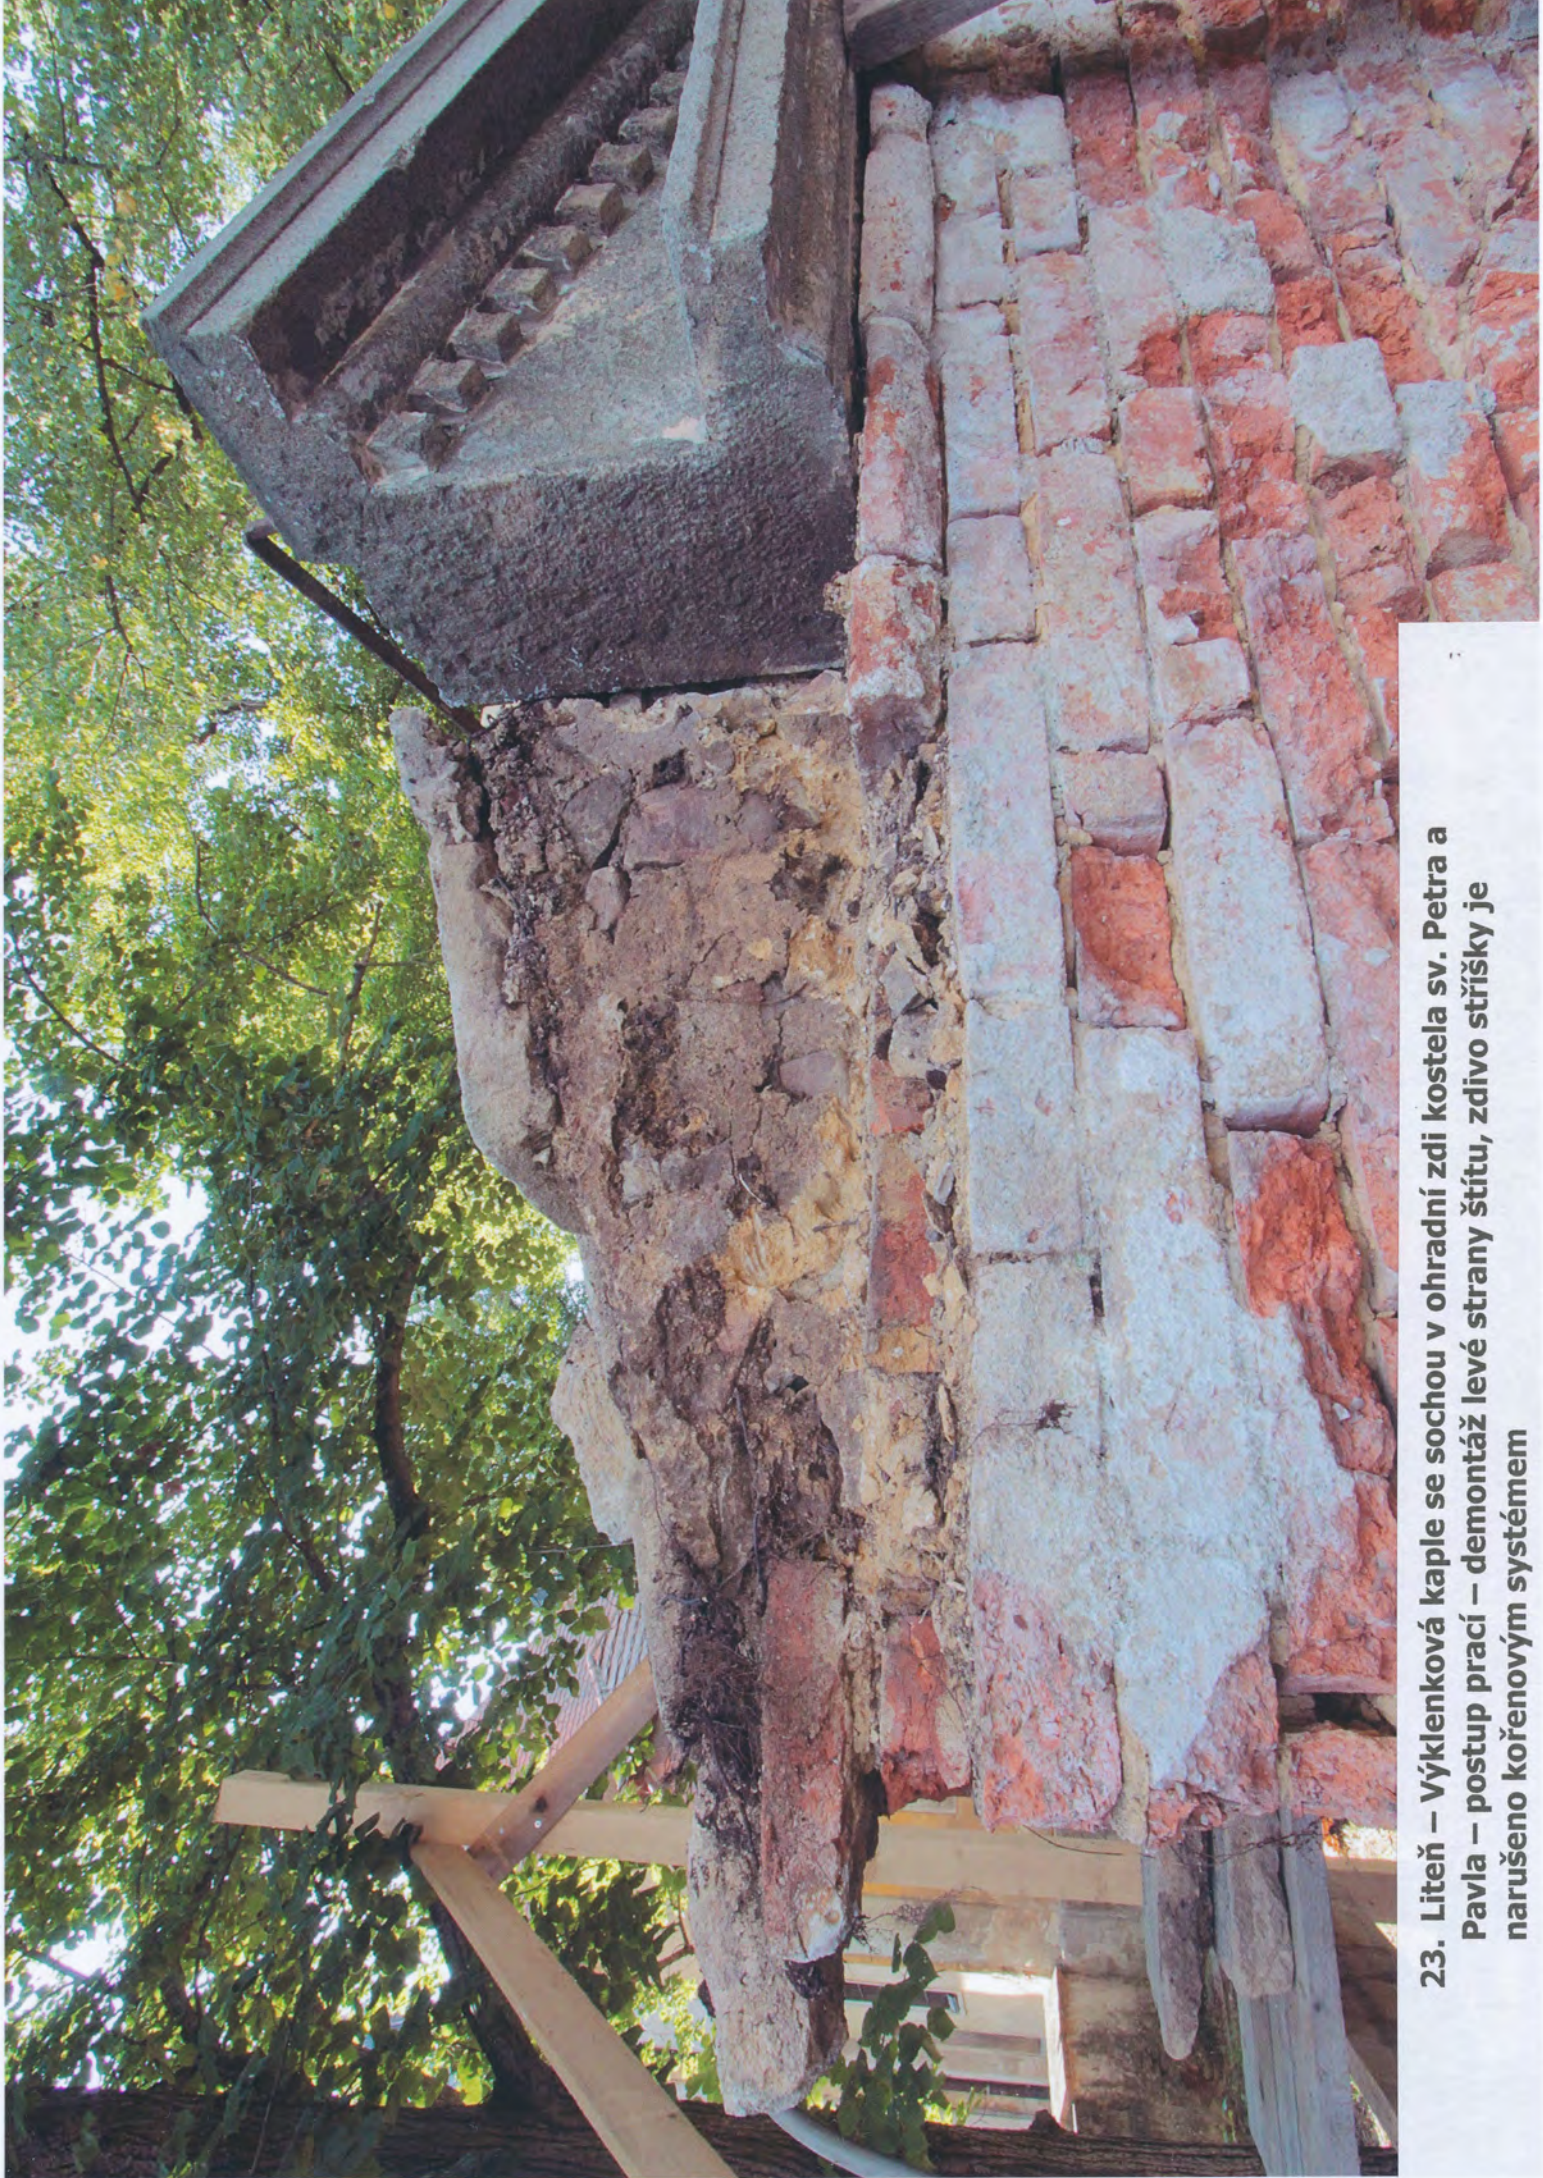
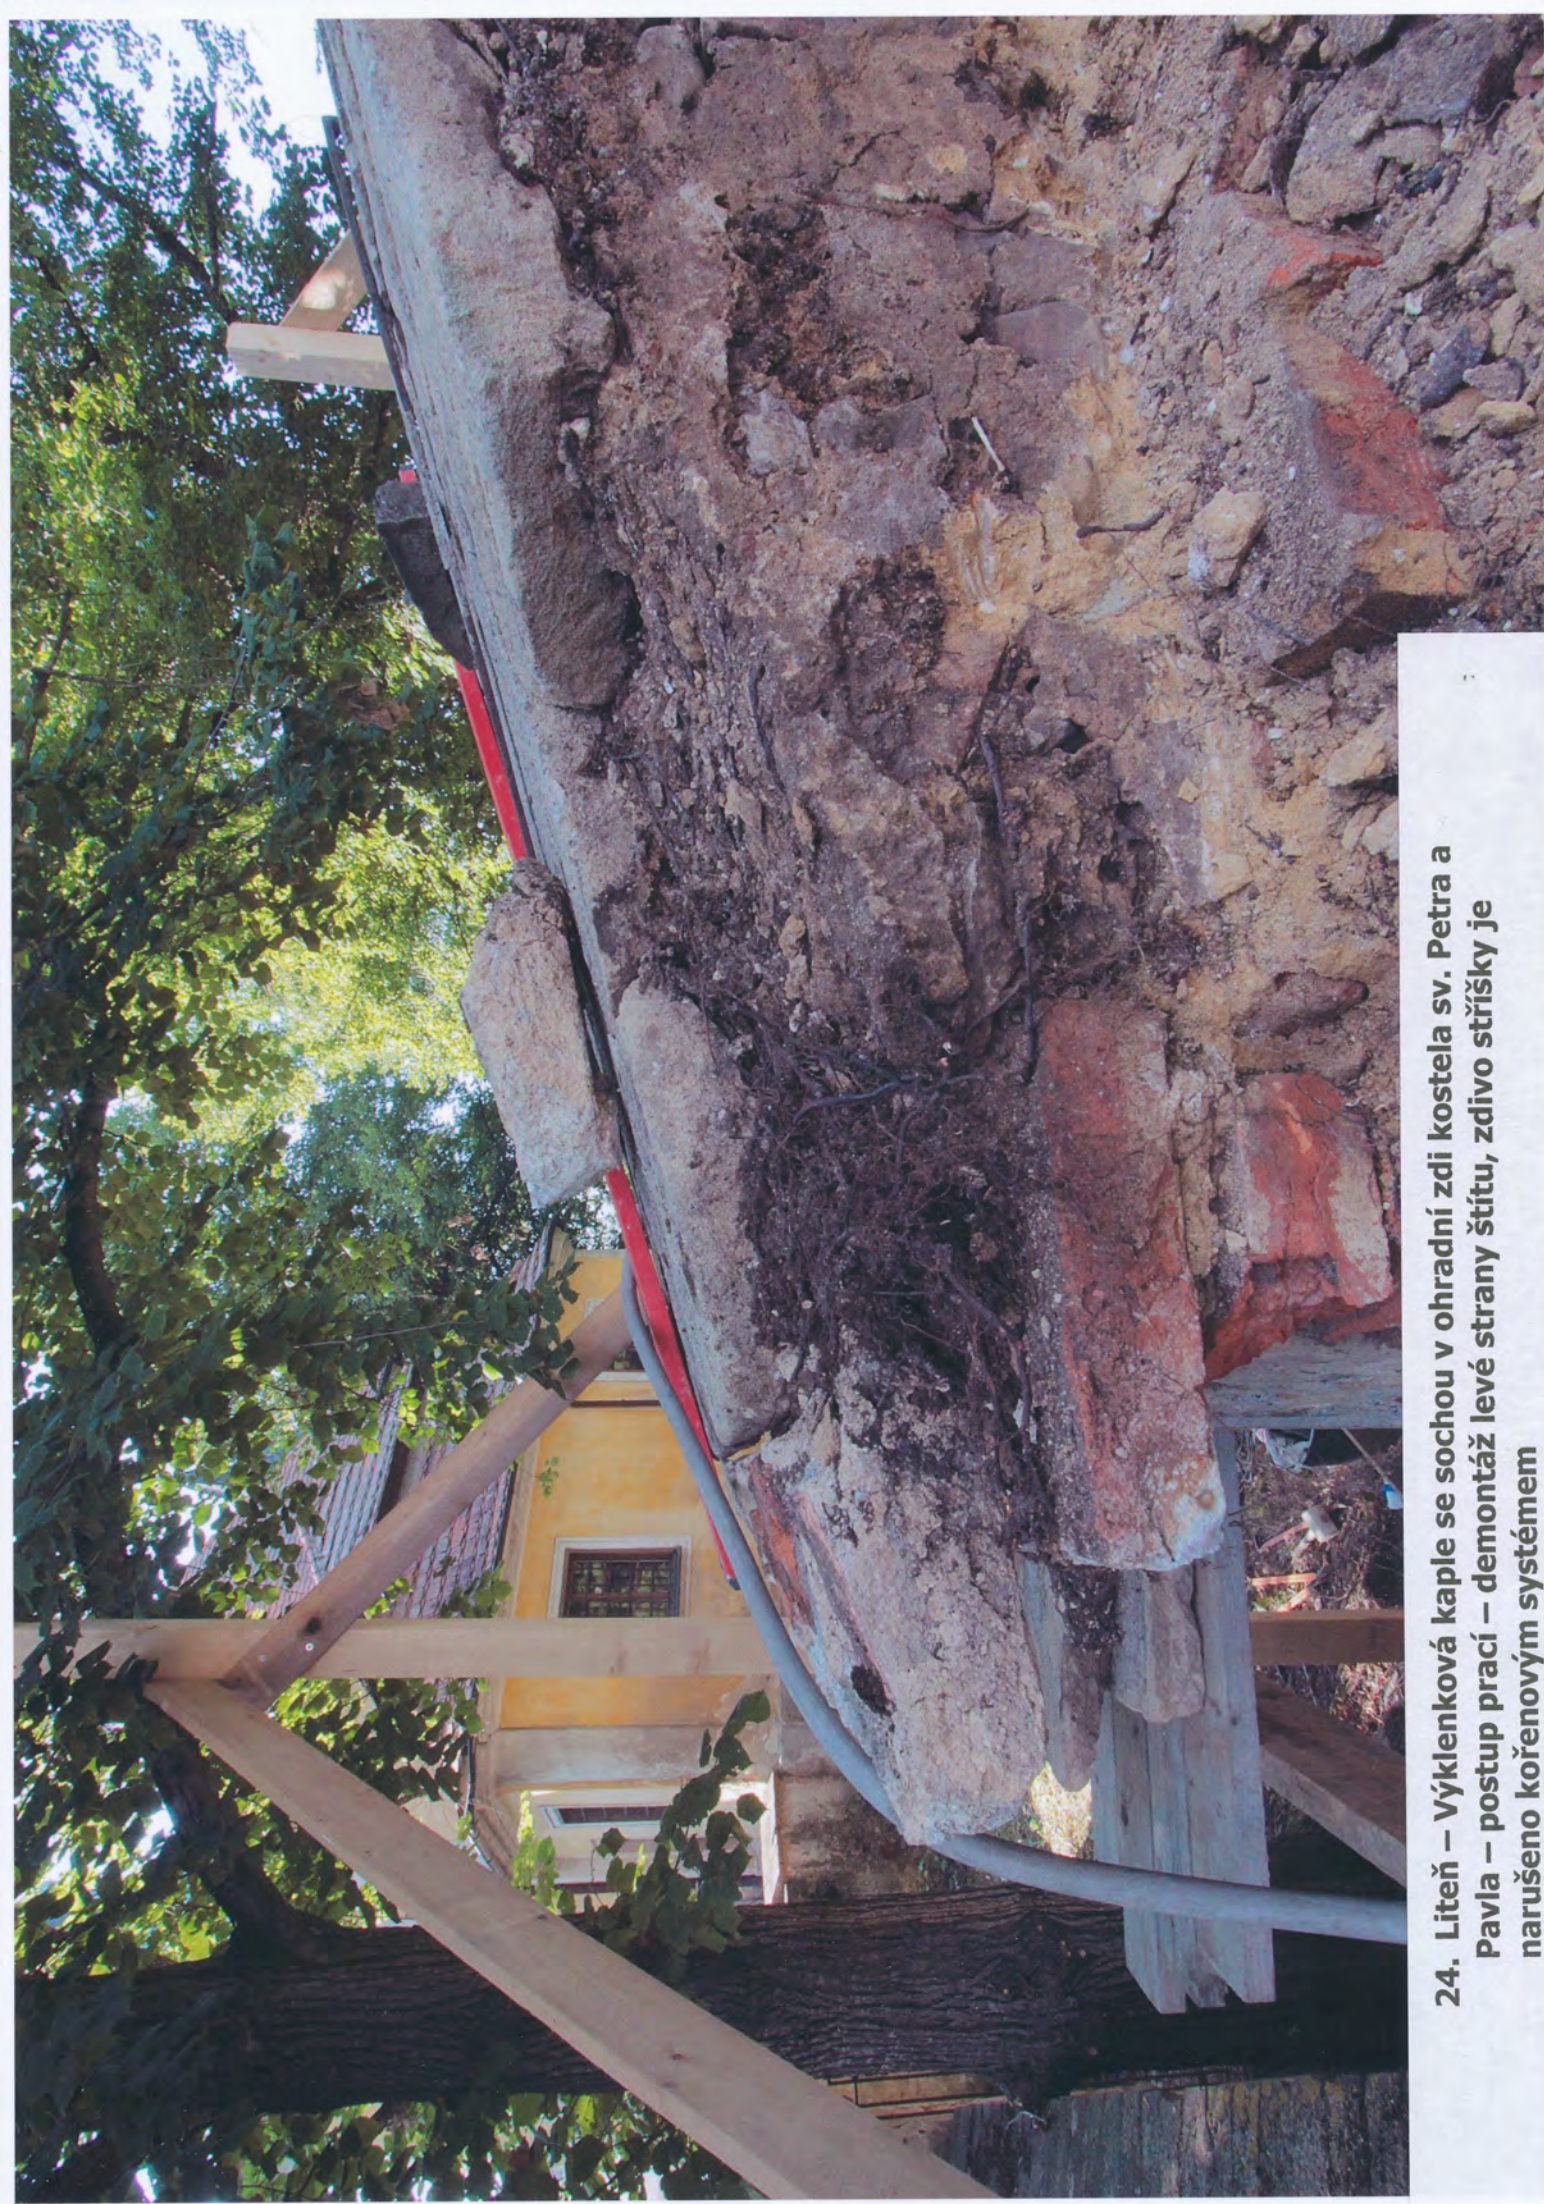
23. Liteň – Výklenková kaple se sochou v ohradní zdi kostela sv. Petra a Pavla – postup prací – demontáž levé strany štítu, zdivo stříšky je narušeno kořenovým systémem

24. Liteň – Výklenková kaple se sochou v ohradní zdi kostela sv. Petra a Pavla – postup prací – demontáž levé strany štítu, zdivo stříšky je narušeno kořenovým systémem

4. Přeosazení tympanonu a kamenných desek stříšky kaple - rozvolněné části tympanonu, kamenných desek stříšky a lomového zdiva pod nimi byly postupně rozebrány. Byl odstraněn kořenový systém náletu. Byly přeosazeny obě poloviny tympanonu. Dále bylo přezděno lomové zdivo za tympanonem. Na něj byly osazeny kamenné desky stříšky.

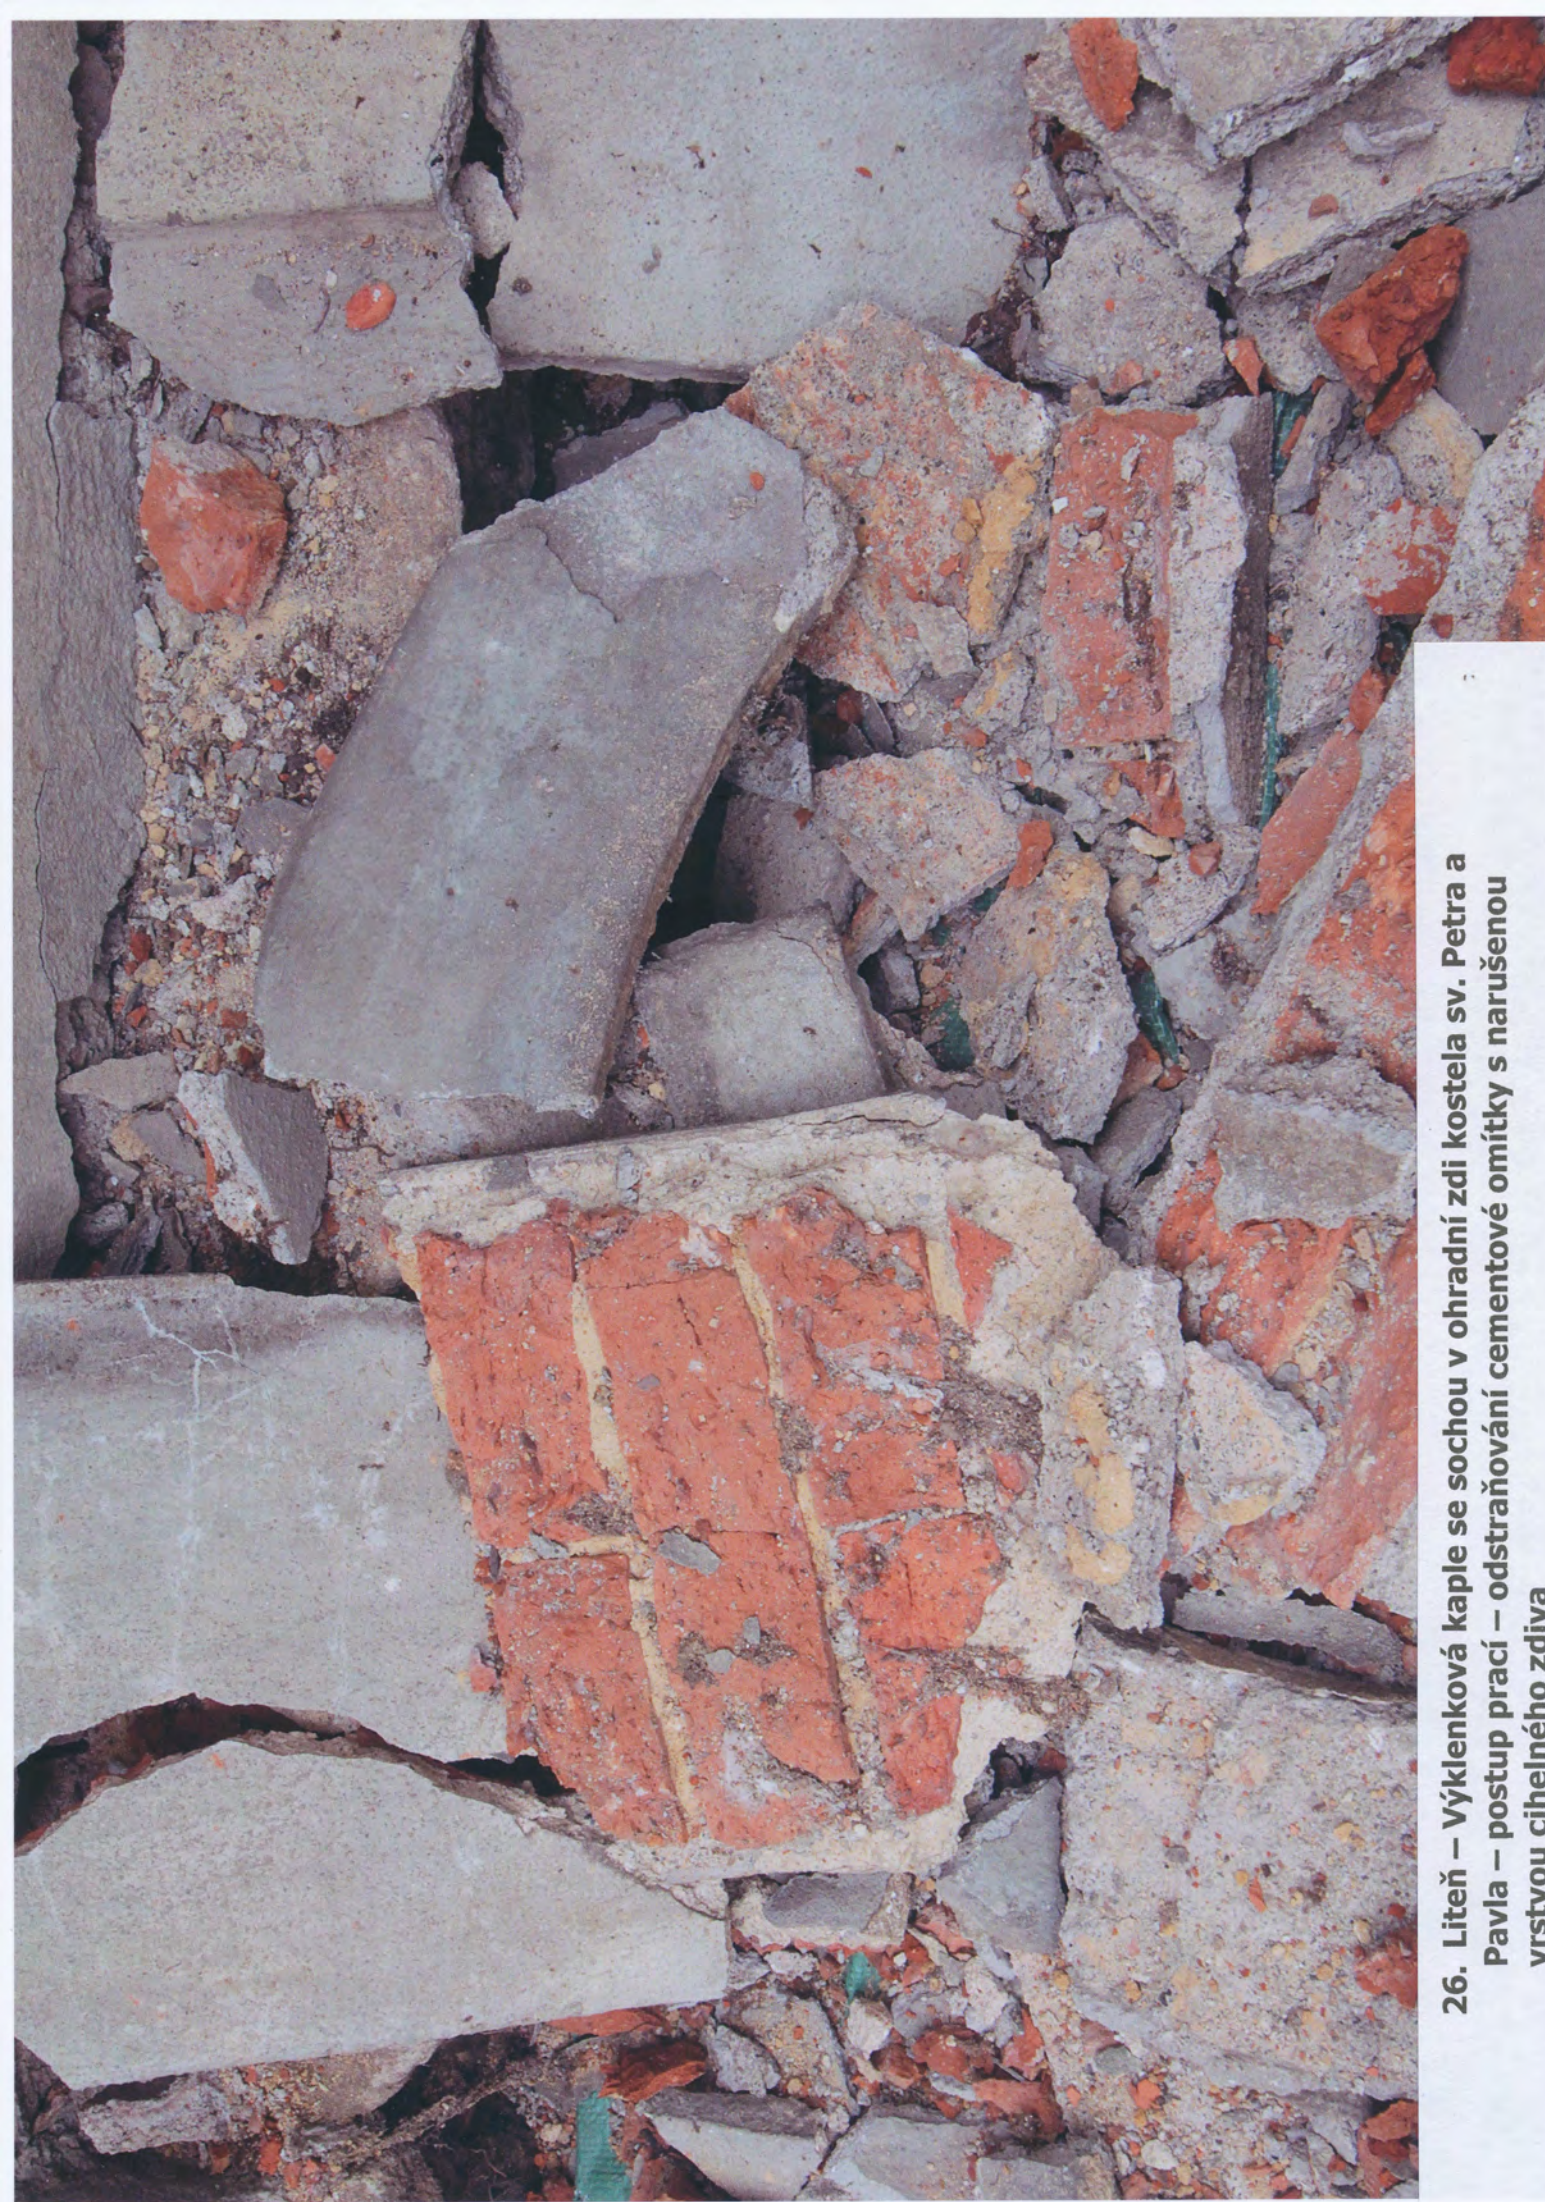
**26. Liteň – Výklenková kaple se sochou v ohradní zdi kostela sv. Petra a Pavla – postup prací – odstraňování cementové omítky s narušenou vrstvou cihelného zdiva**

5. Odstranění novodobé cementové omítky. Postupně byla mechanicky odstraněna vrstva tvrdé omítky. S touto vrstvou v některých místech byla sejmuta i povrchová vrstva silně narušeného cihelného zdiva (na nárožích a pilastrech) Fragment nalezené původní omítky v nice byl ponechán. Povrch cihelného zdiva byl očištěn proudem stlačeného vzduchu

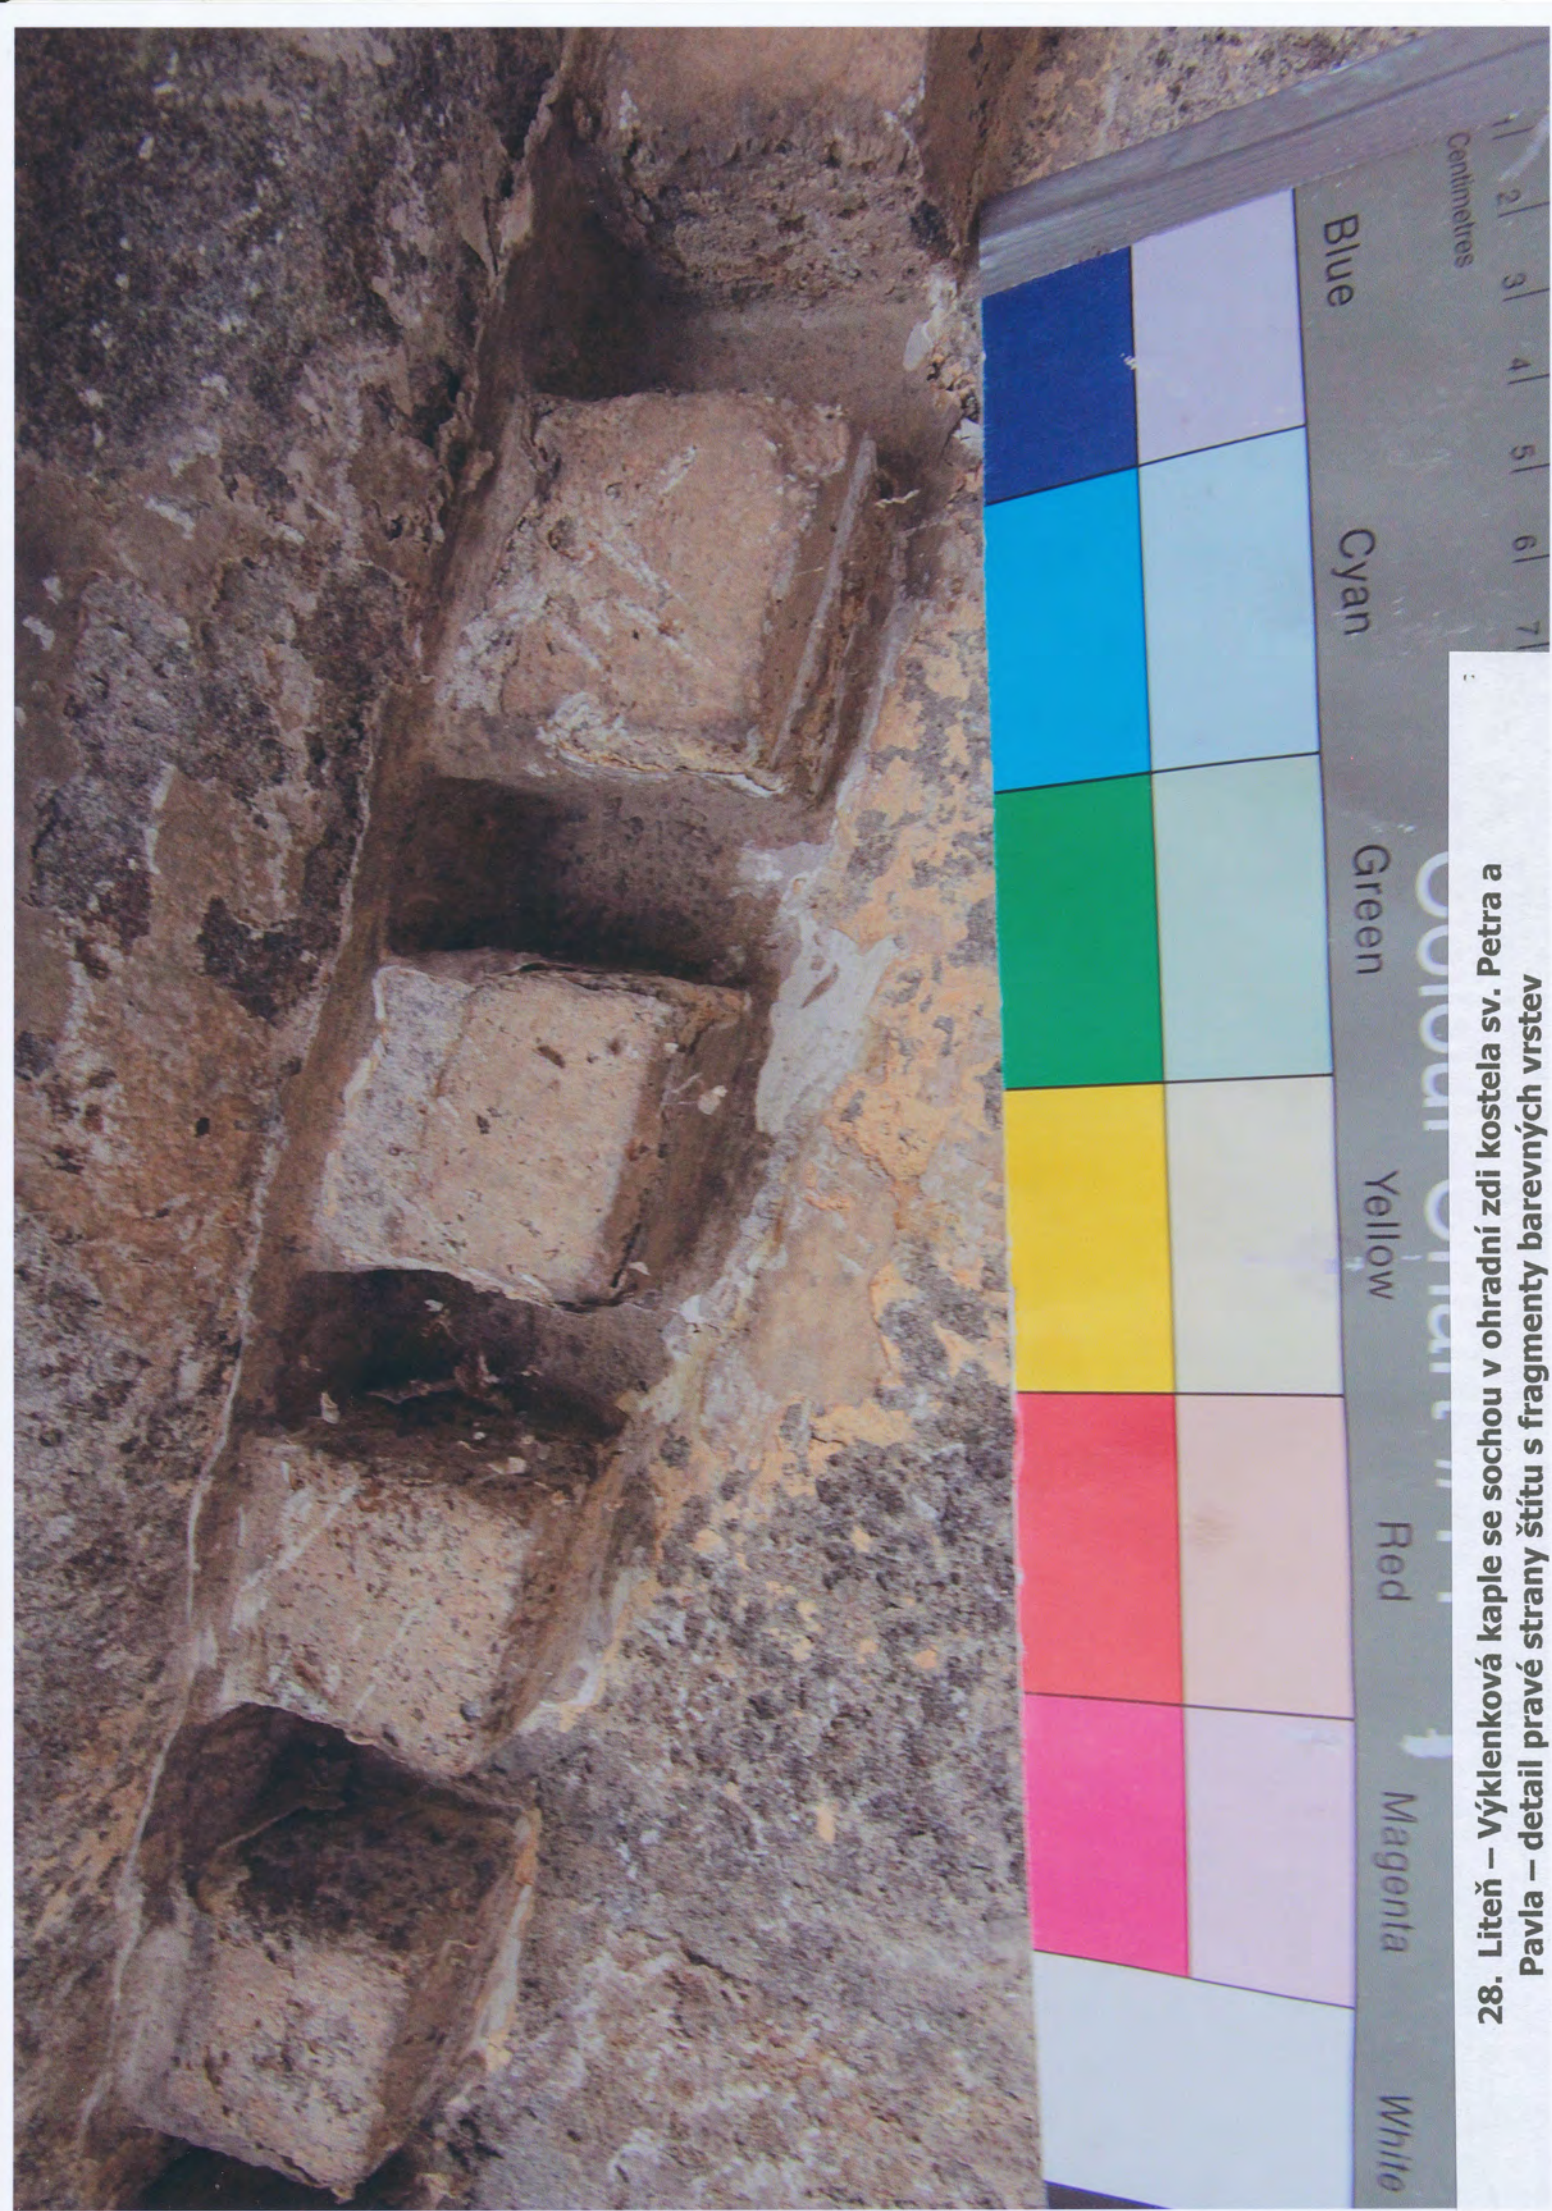
28. Líteň – Výklenková kaple se sochou v ohradní zdi kostela sv. Petra a Pavla – detail pravé strany štítu s fragmenty barevných vrstev

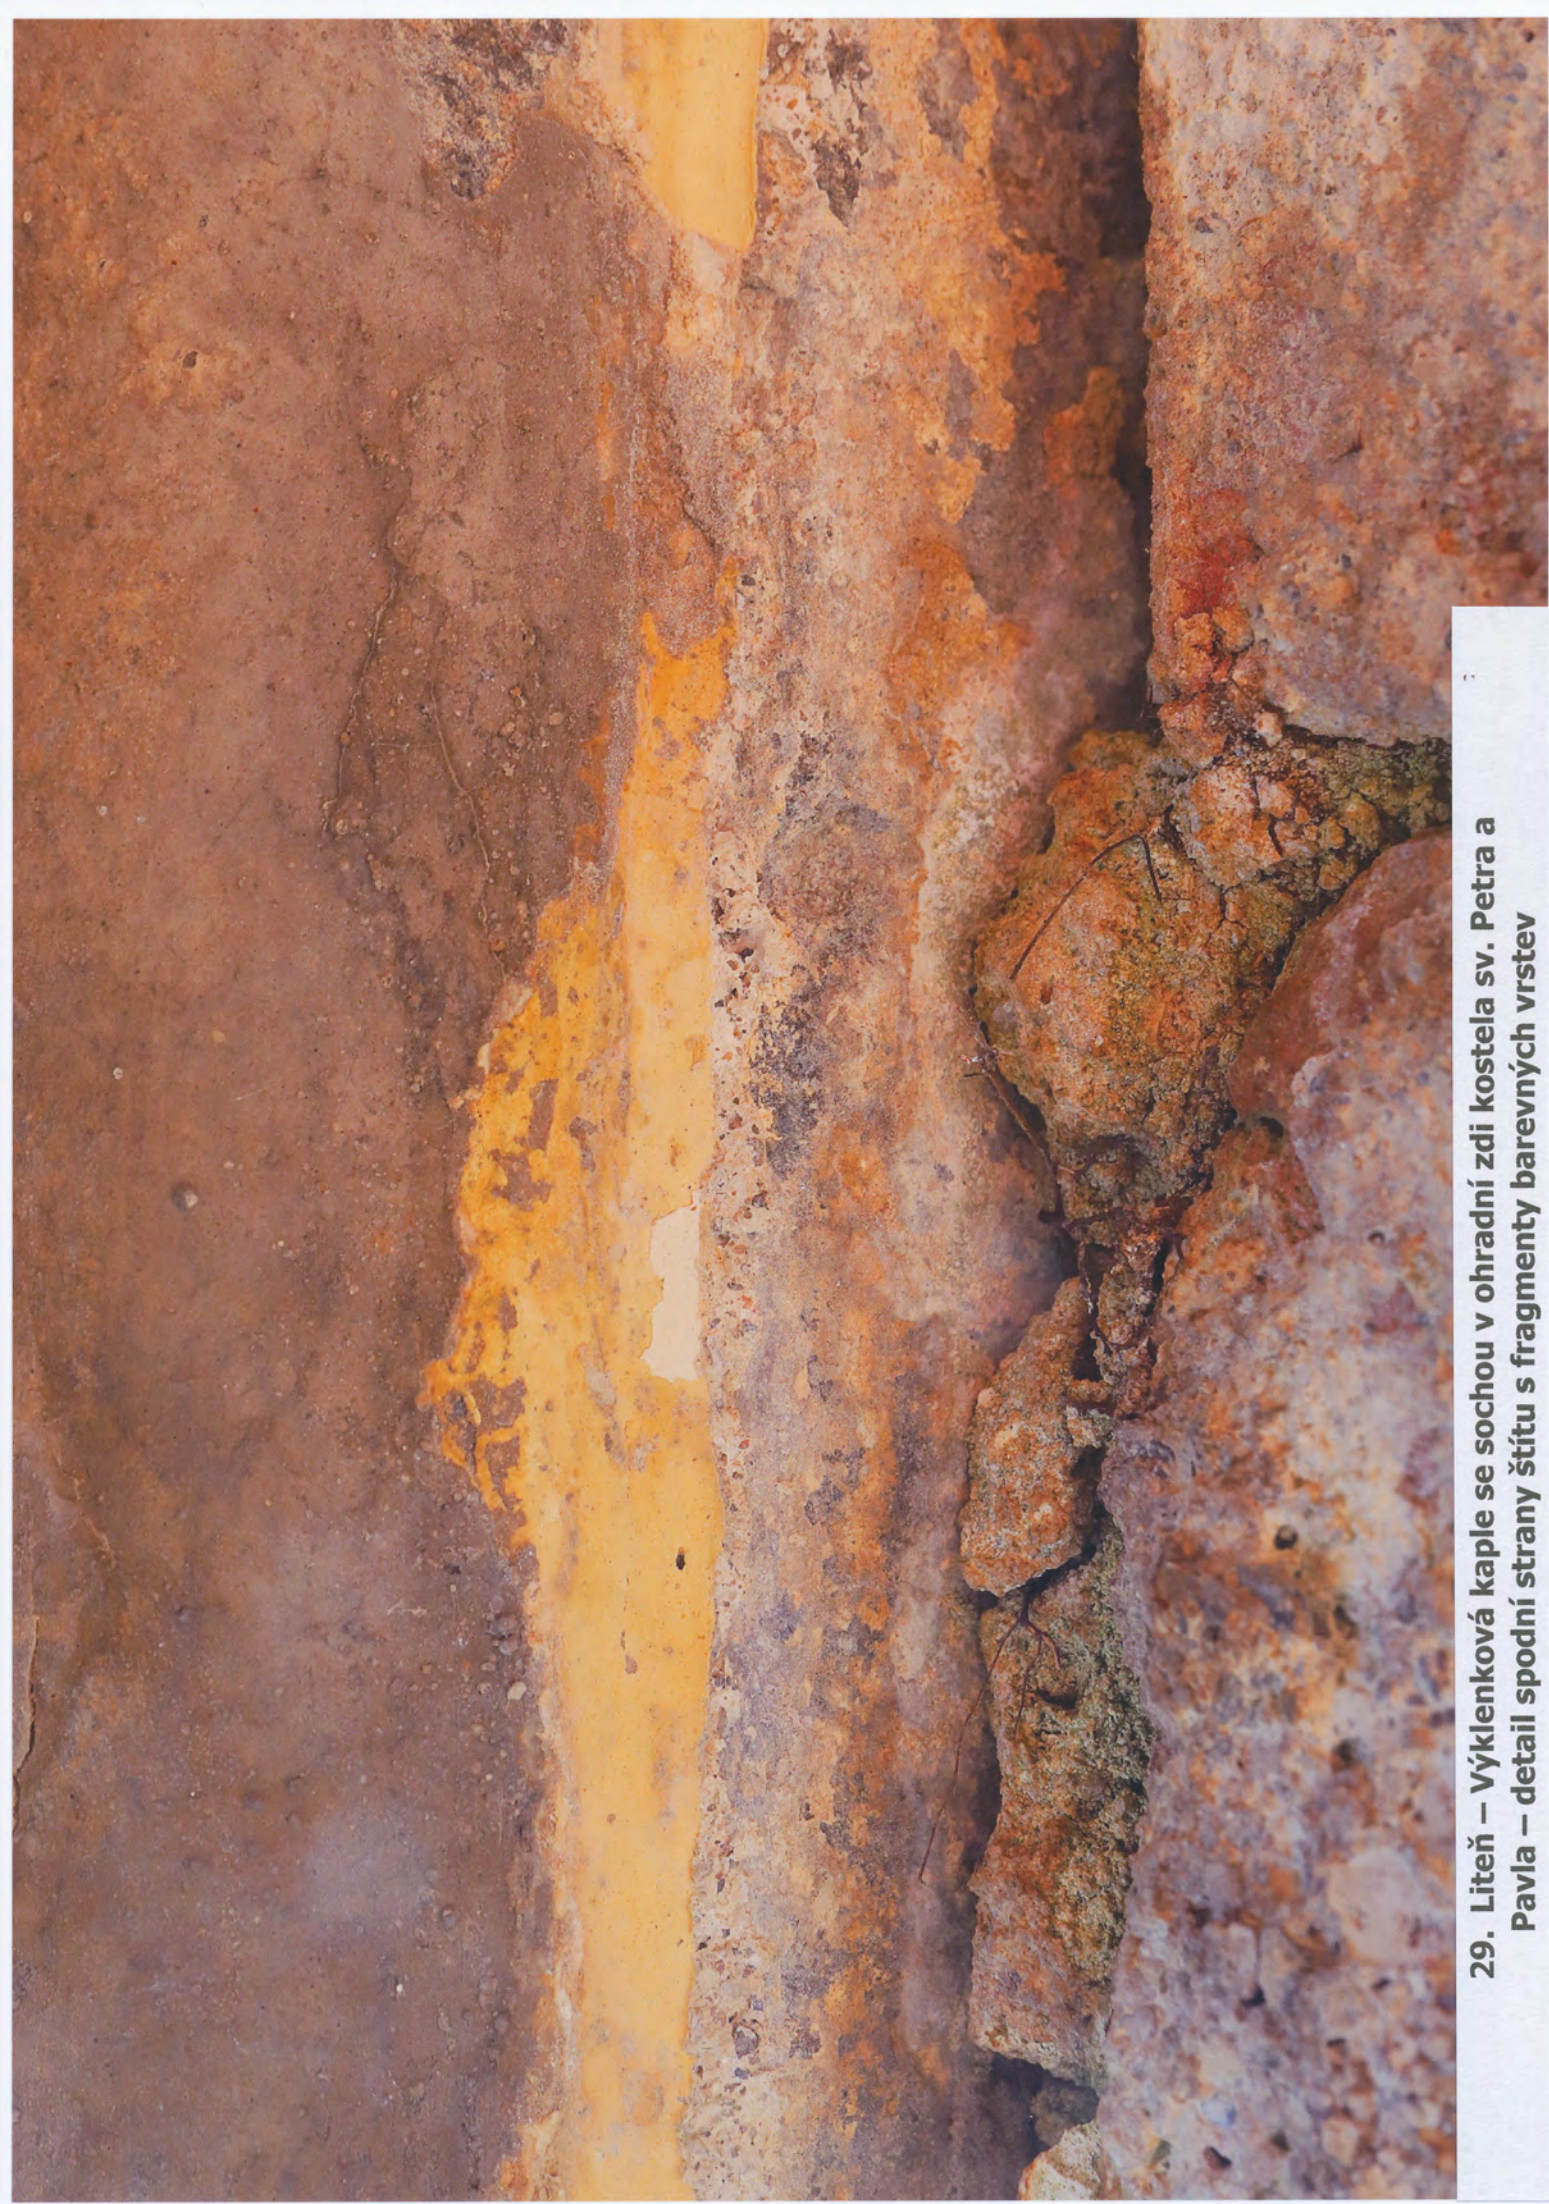
29. Liteň – Výklenková kaple se sochou v ohradní zdi kostela sv. Petra a Pavla – detail spodní strany štítu s fragmenty barevných vrstev
