**Restaurátorská zpráva  
o restaurování výklenkové kapličky  
se sochou sv. Jana Nepomuckého  
v ohradní zdi kostela sv. Petra a Pavla  
LITEŇ**

Kulturní památka, rejstříkové číslo ÚSKP – 19453/2-343  
areál kostela sv. Petra a Pavla

Zpracoval: ak.soch. Jarmil Plachý

Investor: Městys Liteň

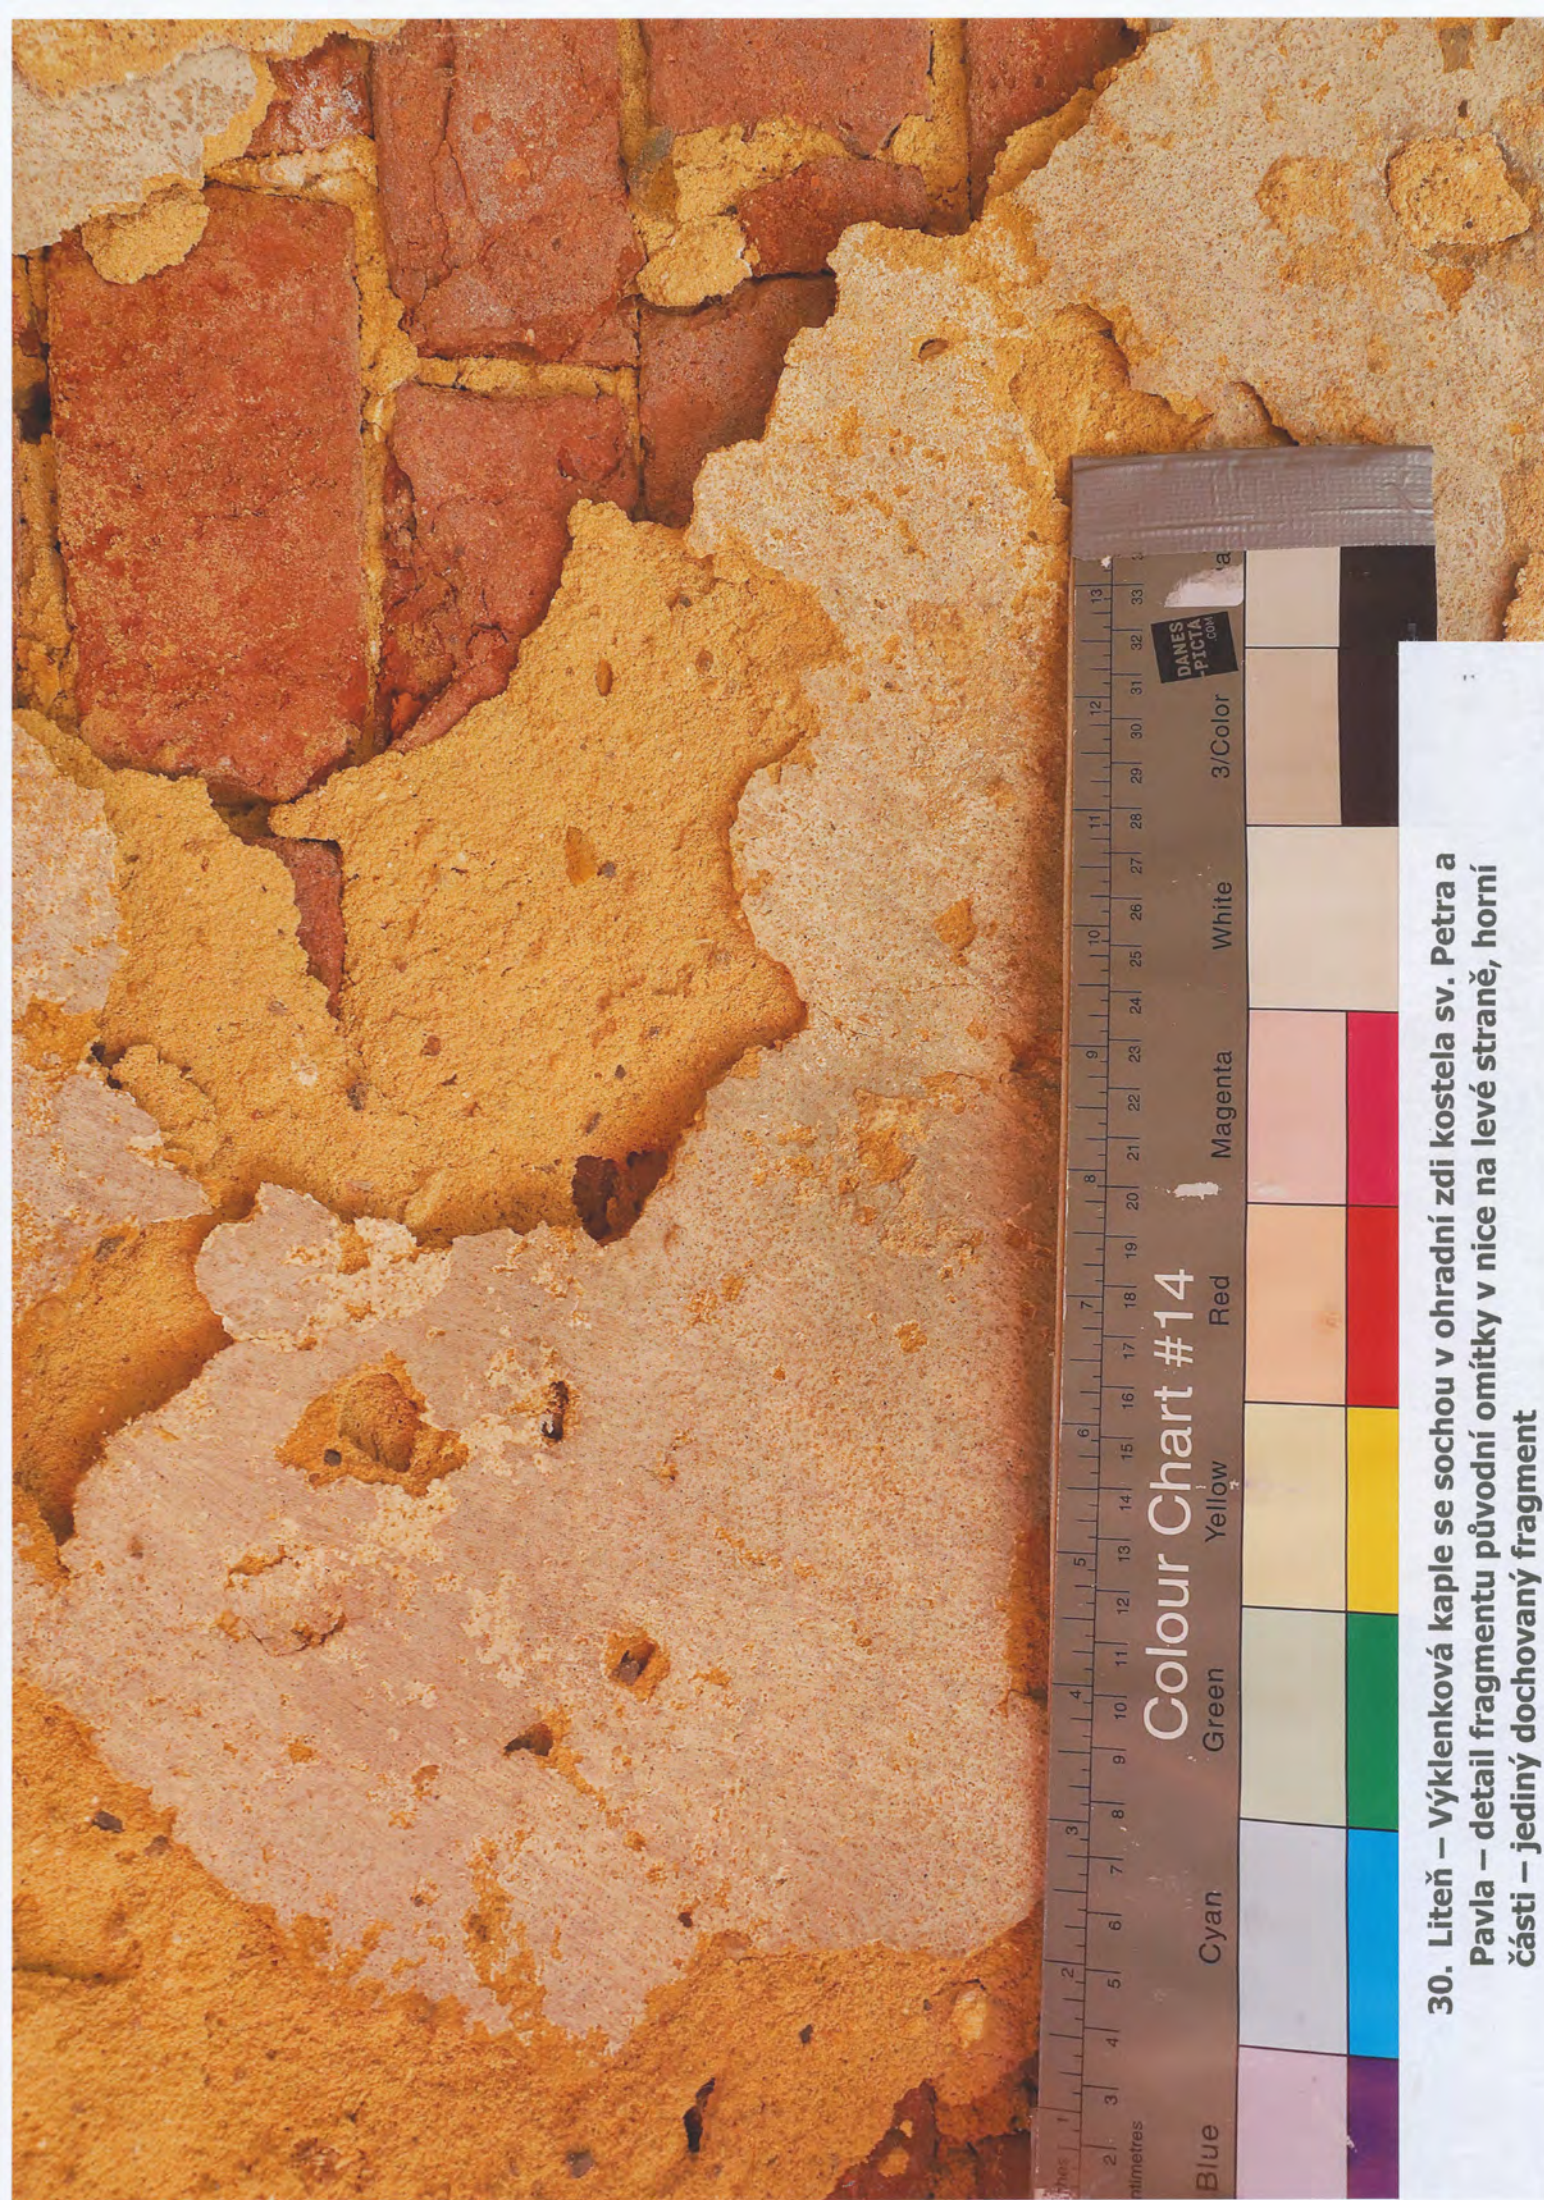
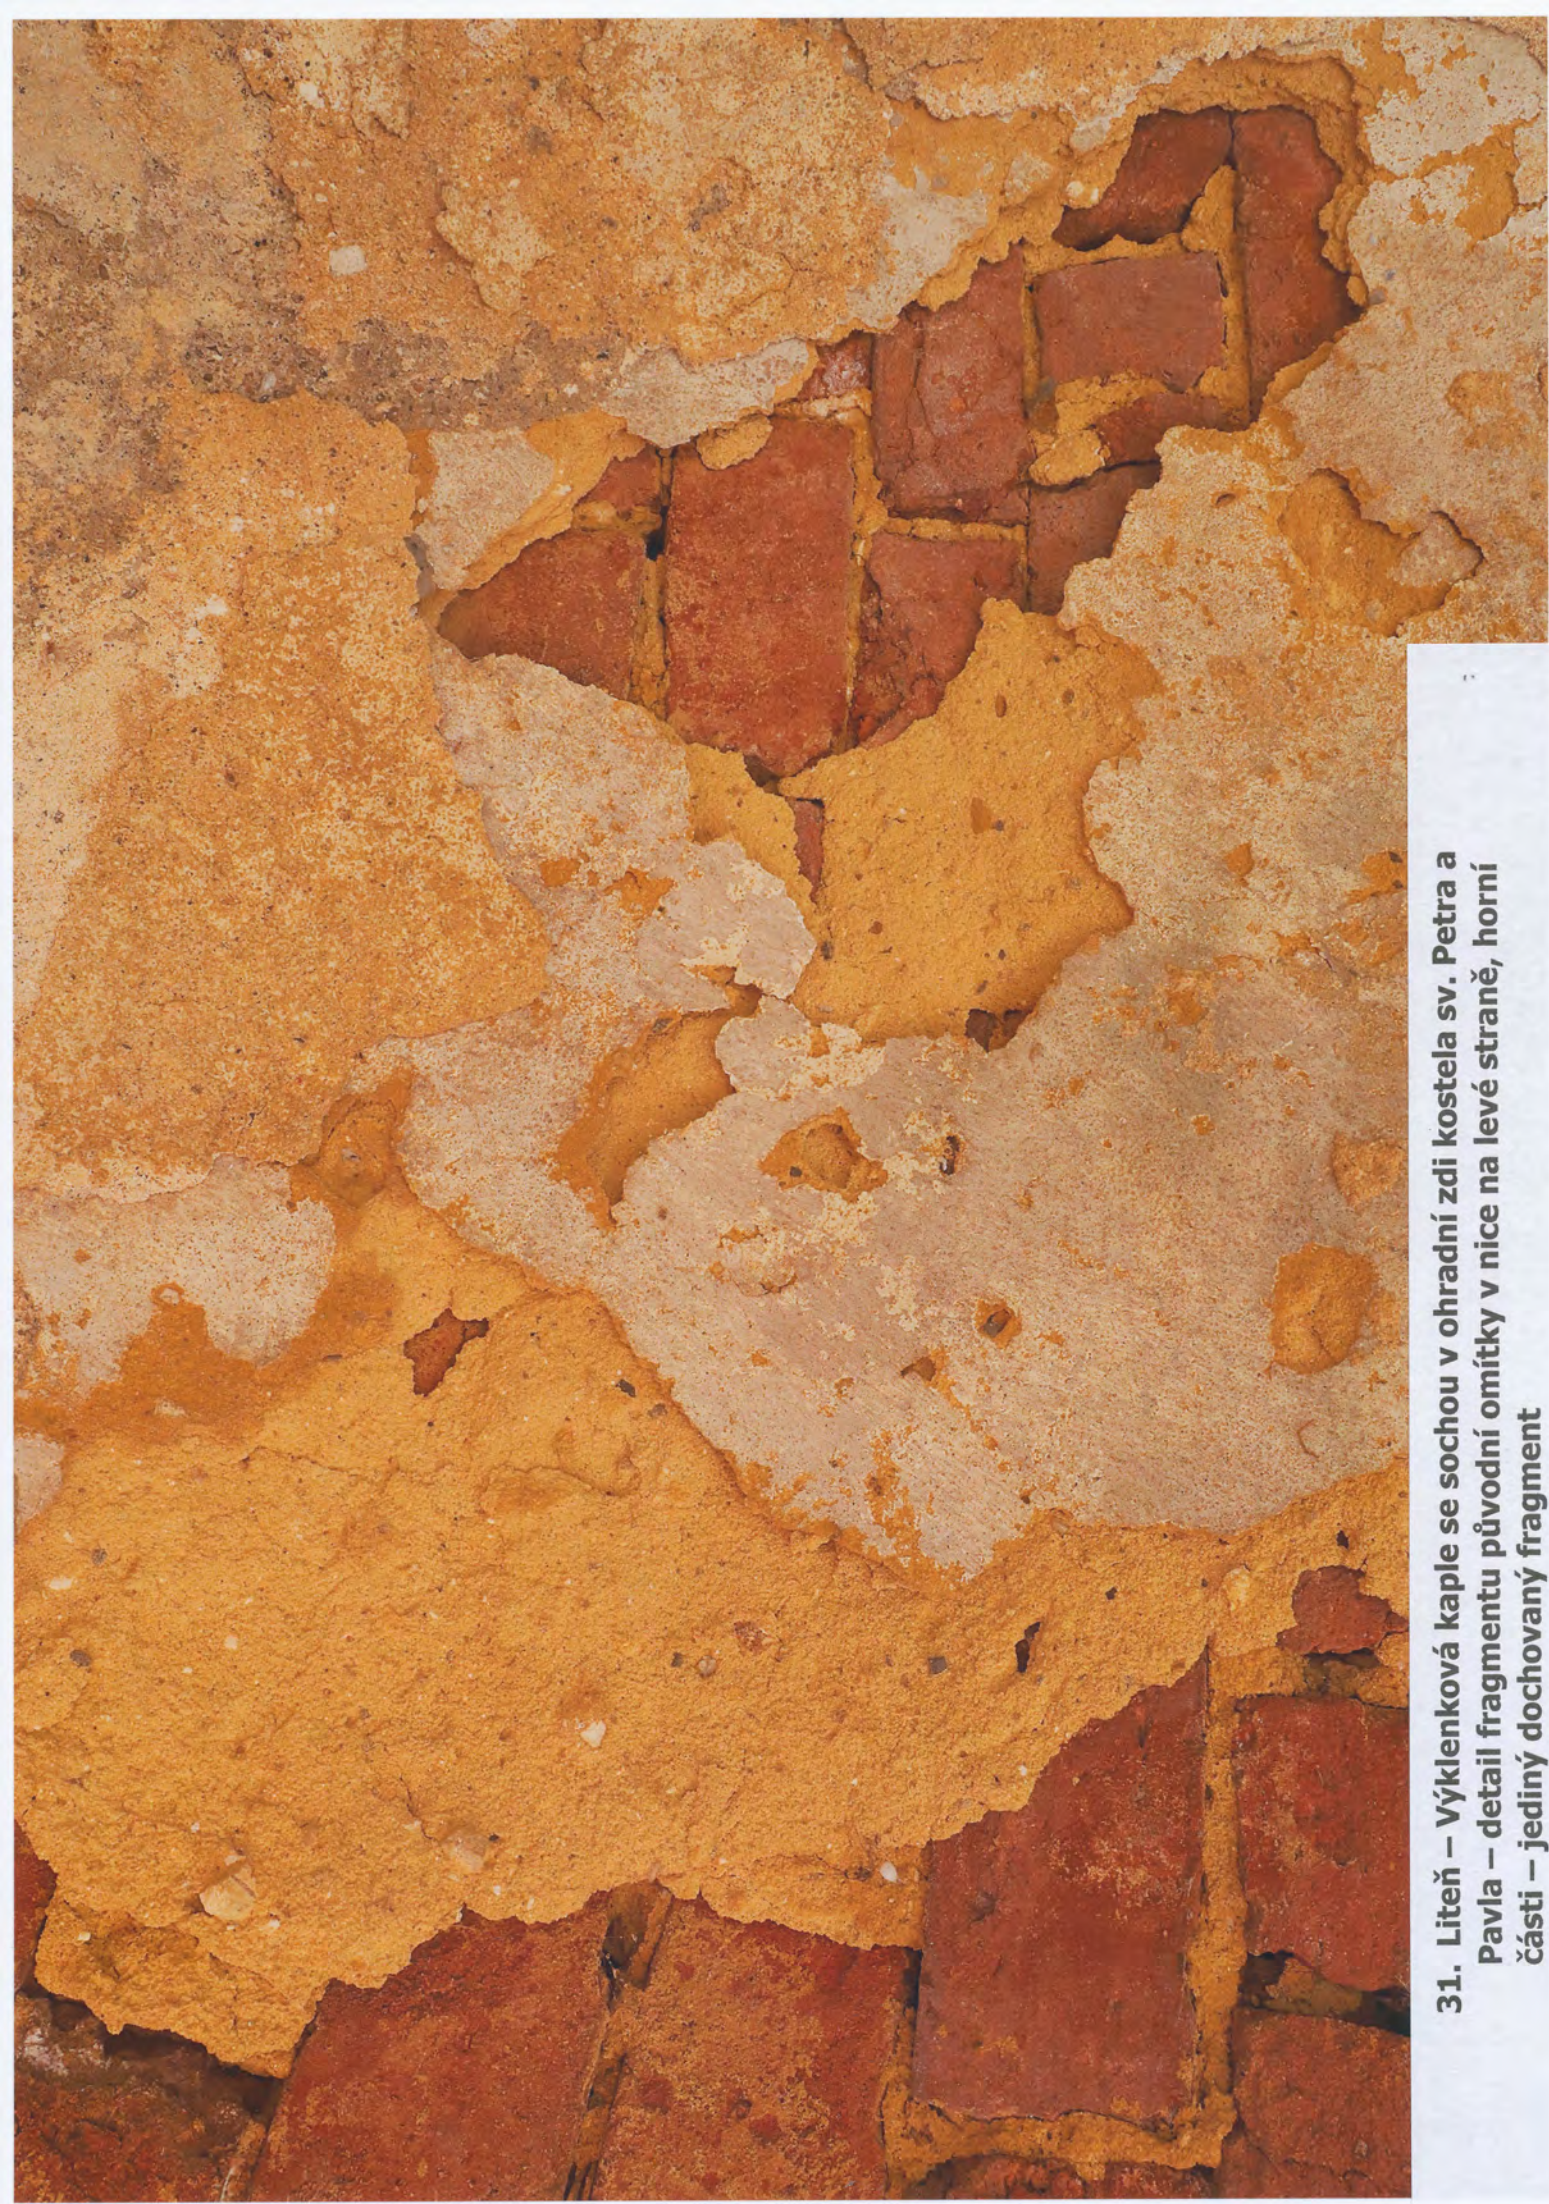
Původní omítková vrstva v nice – levé horní části (viz foto 30) je dvouvrstvá. Na hrubém jádru je vrstva jemnozrnného šuku žluto okrové barvy. Ta je v laboratorní analýze popisována jako pískovec. Na šukové vrstvě je vrstva bílého vápenného nátěru. Na něm je vrstva světle šedého vápenného nátěru.

**30. Liteň – Výklenková kaple se sochou v ohradní zdi kostela sv. Petra a Pavla – detail fragmentu původní omítky v nice na levé straně, horní části – jediný dochovaný fragment**

**31. Liteň – Výklenková kaple se sochou v ohradní zdi kostela sv. Petra a Pavla – detail fragmentu původní omítky v nice na levé straně, horní části – jediný dochovaný fragment**

6. Zpevnění fragmentu omítky a cihelného zdiva. Fragment původní omítky v nice byl zpevněn roztokem přípravku Fucosil KSE 300E. Cihelné zdivo bylo zpevněno roztokem přípravku Porosil ZTS ve vodě v poměru 1 : 3. Zpevnění bylo prováděno formou opakovaného smáčení až do nasycení.

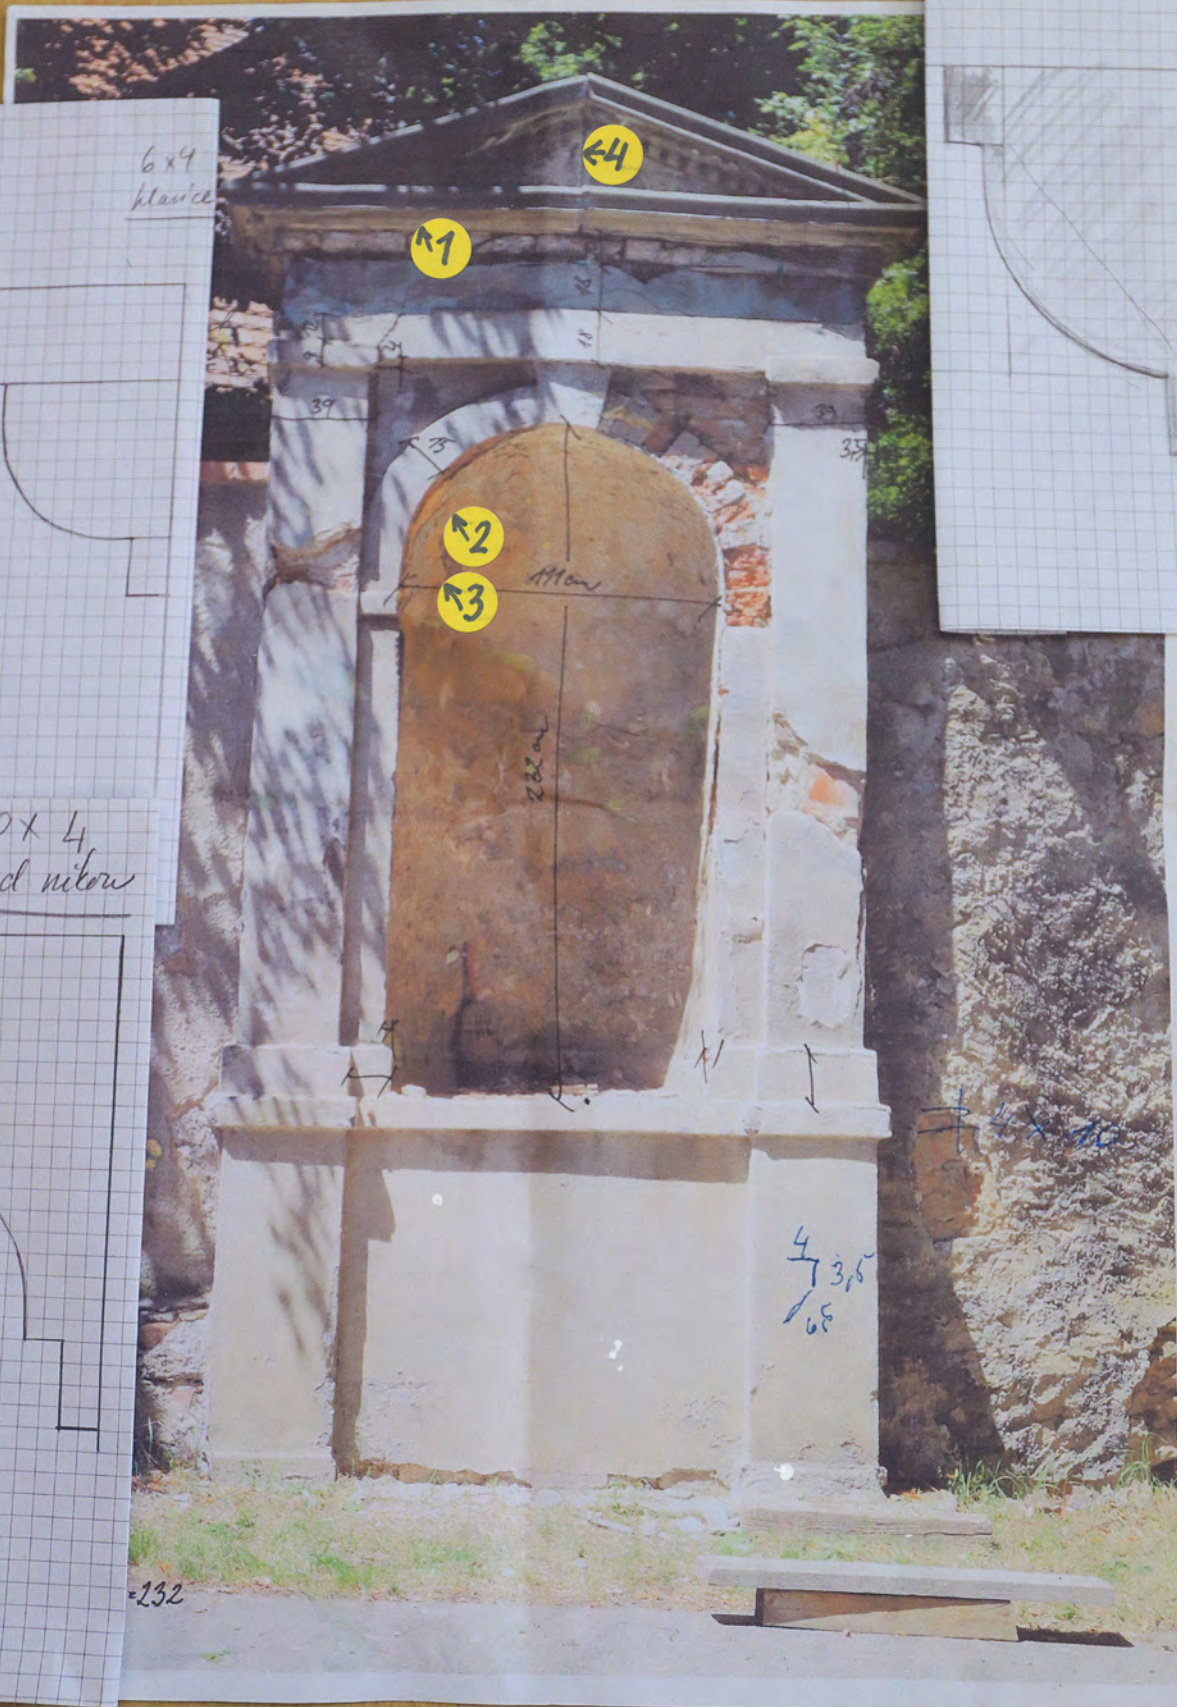
37. Liteň – Výklenková kaple se sochou v ohradní zdi kostela sv. Petra a Pavla – návrh rekonstrukce profilů říms a hlavic

12. Rekonstrukce štukových profilů. Po sejmutí novodobé omítky z říms a hlavic bylo zdívo pod nimi upraveno do jednoduchých profilů. Při rekonstrukci profilů bylo vycházeno z obdobných dobových analogií.

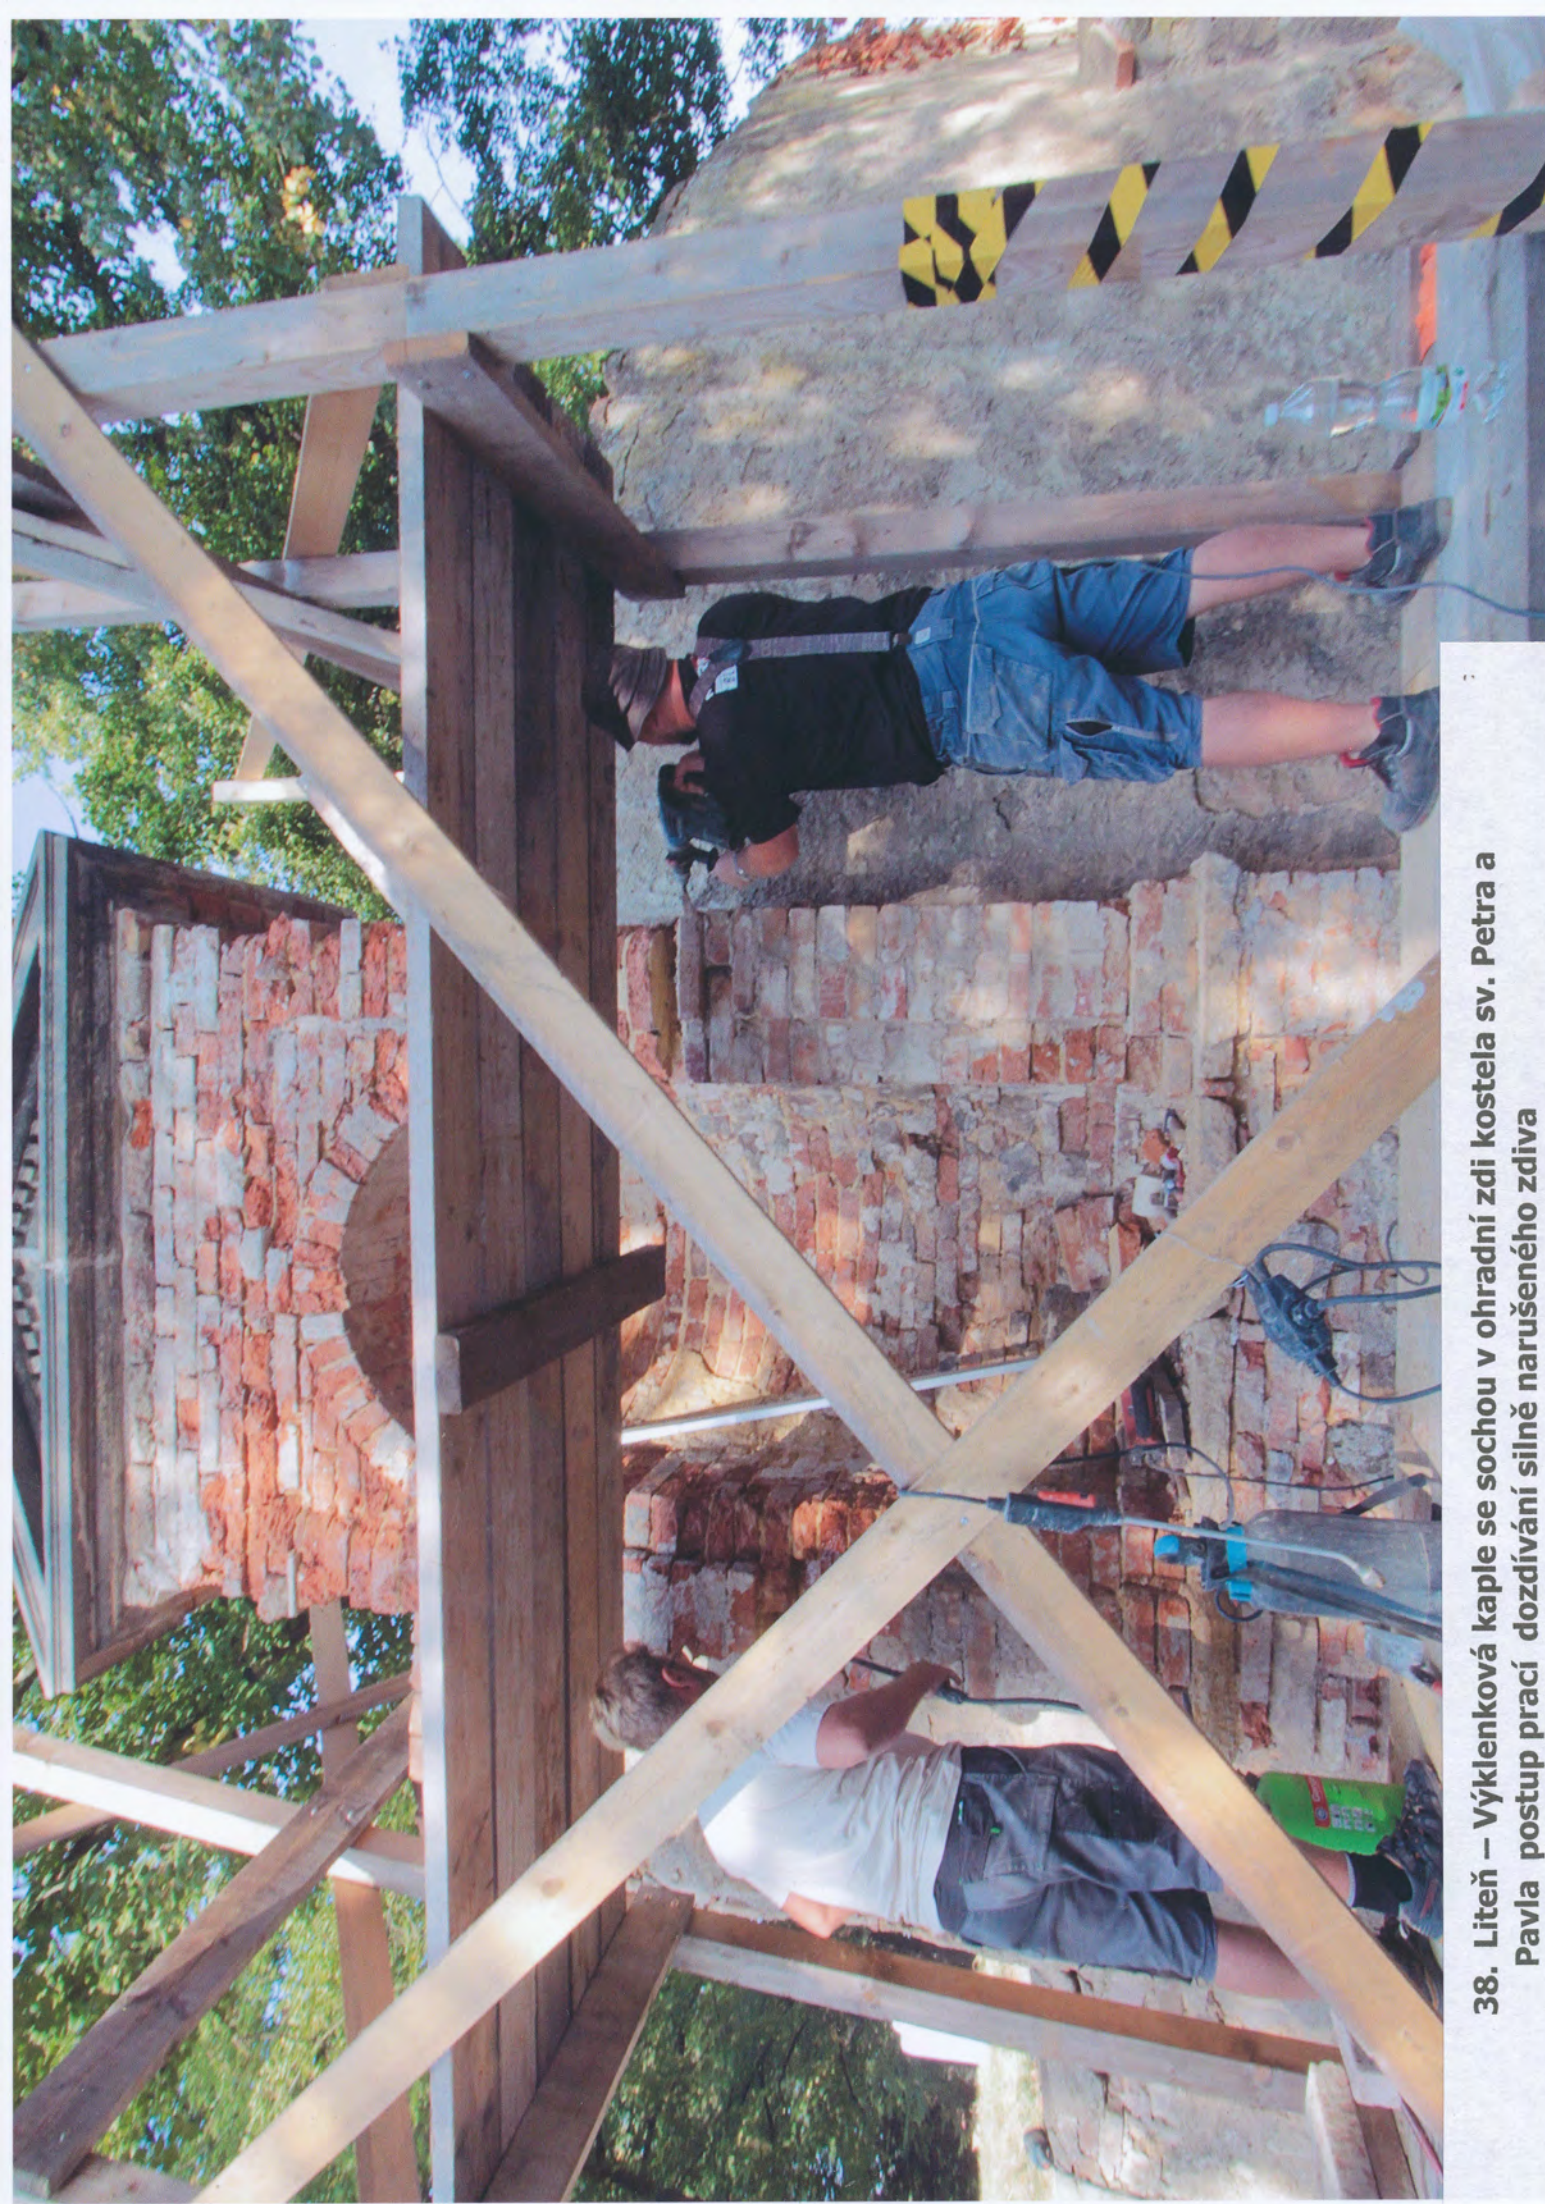
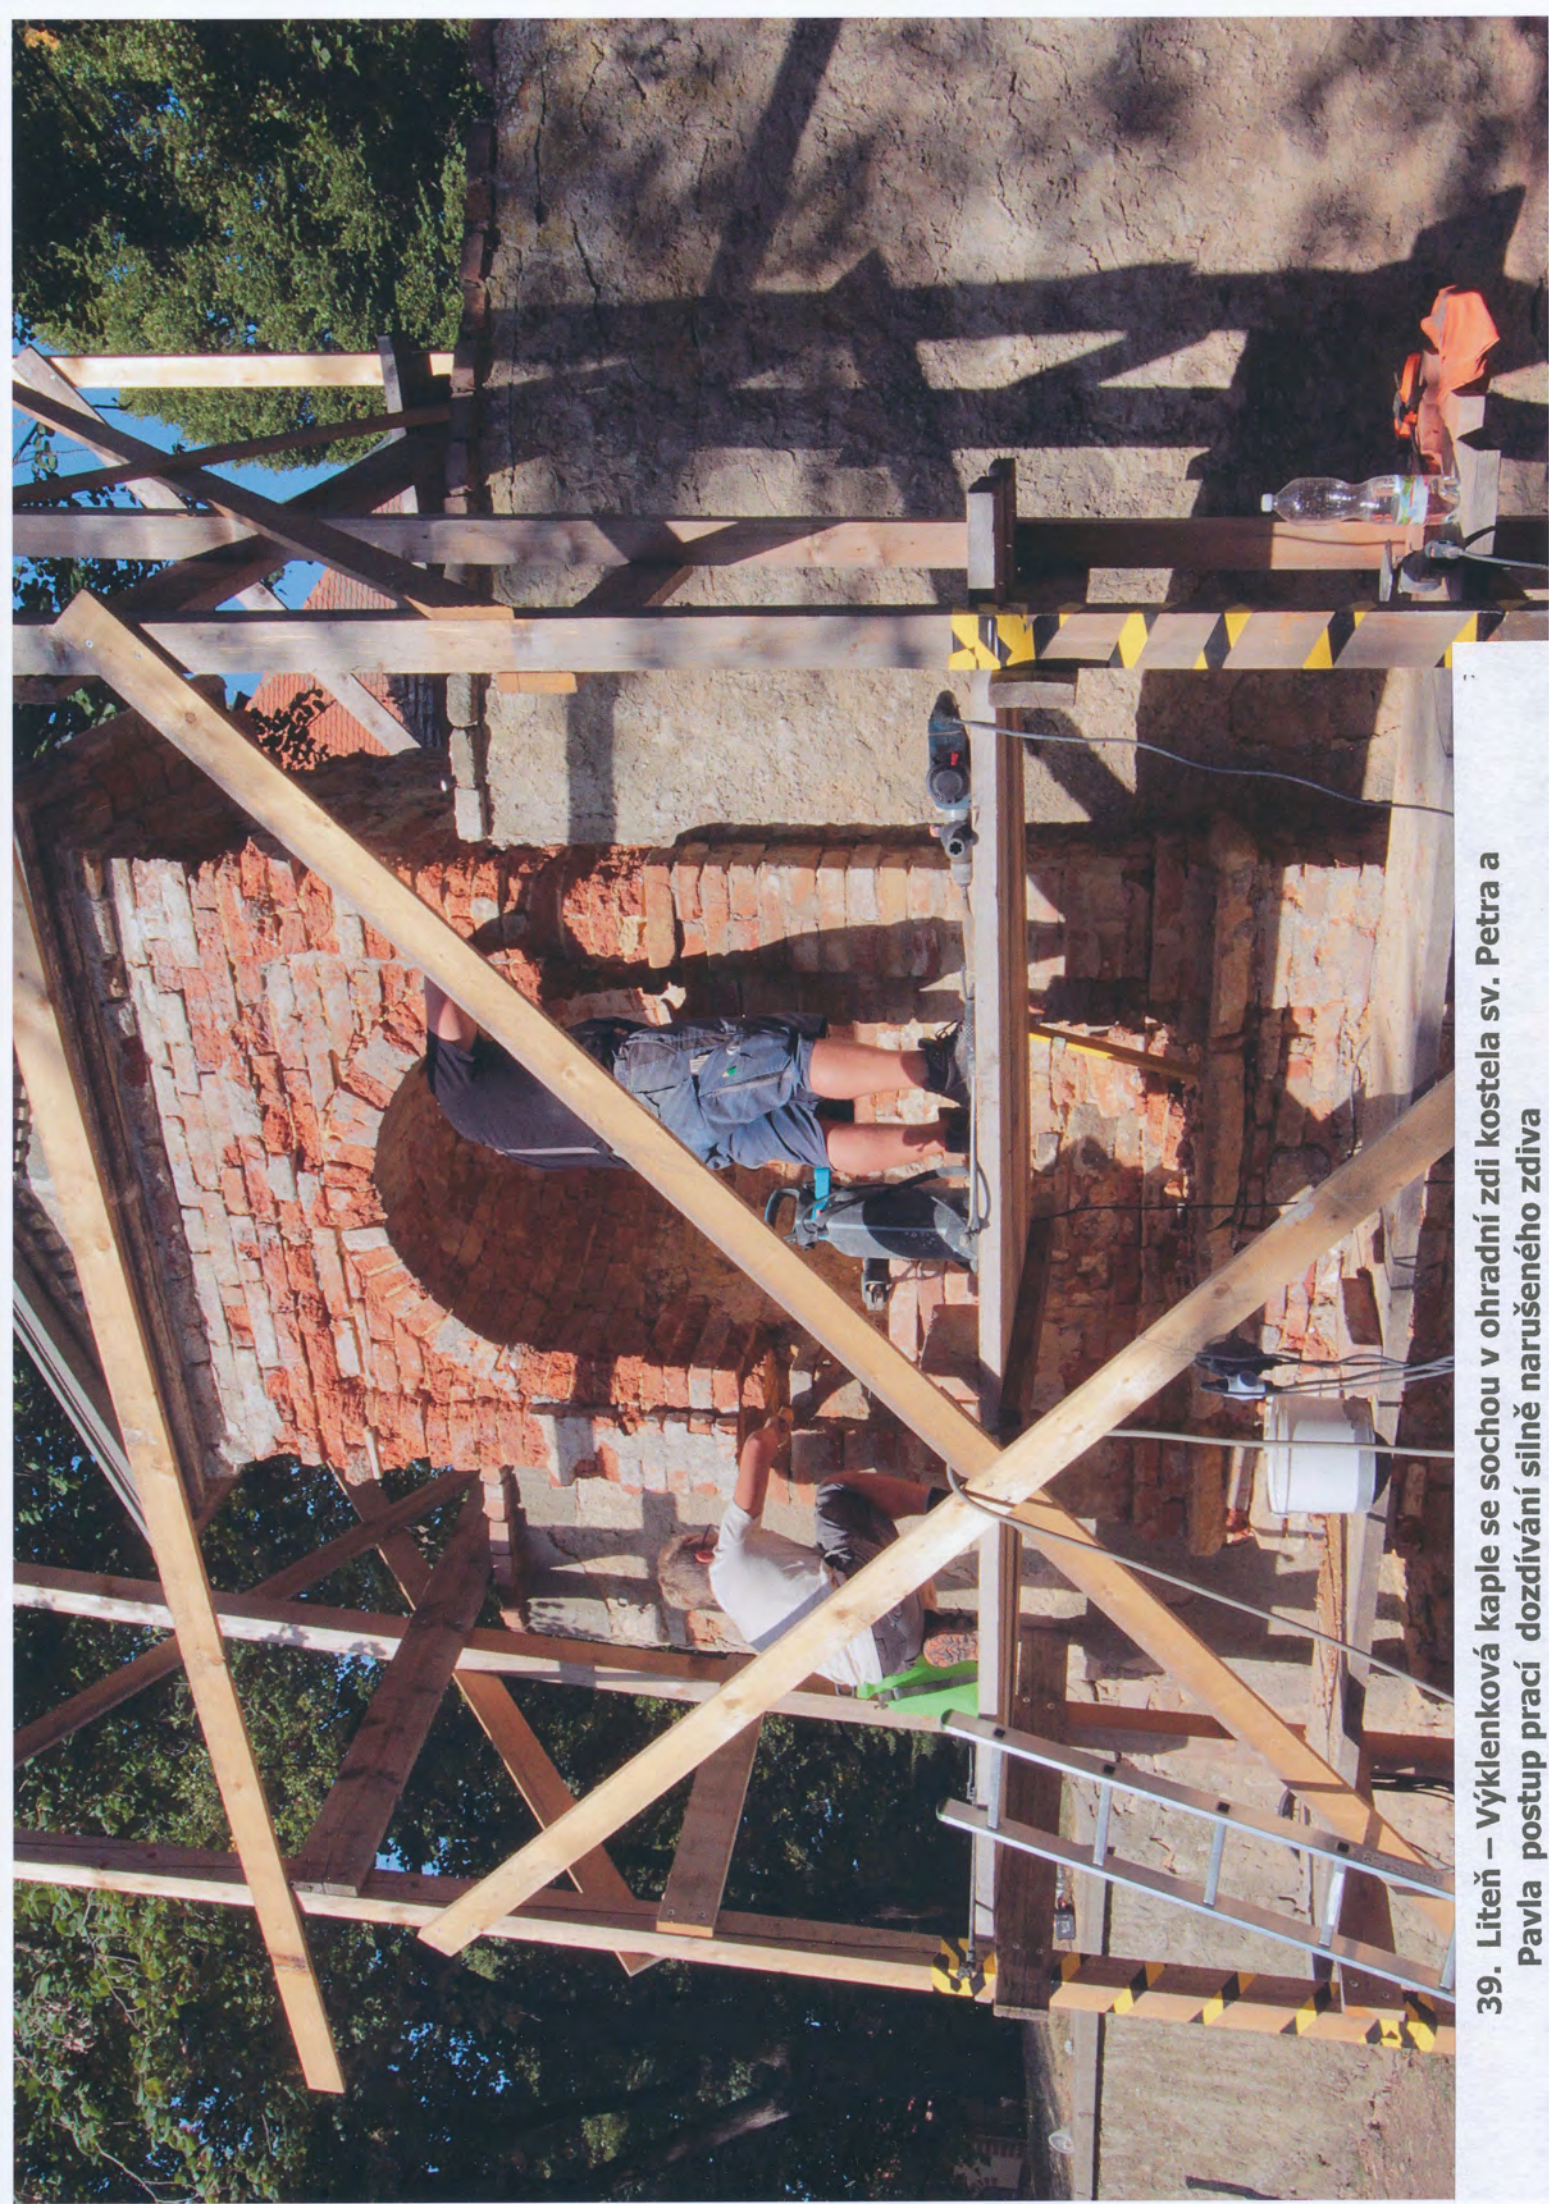
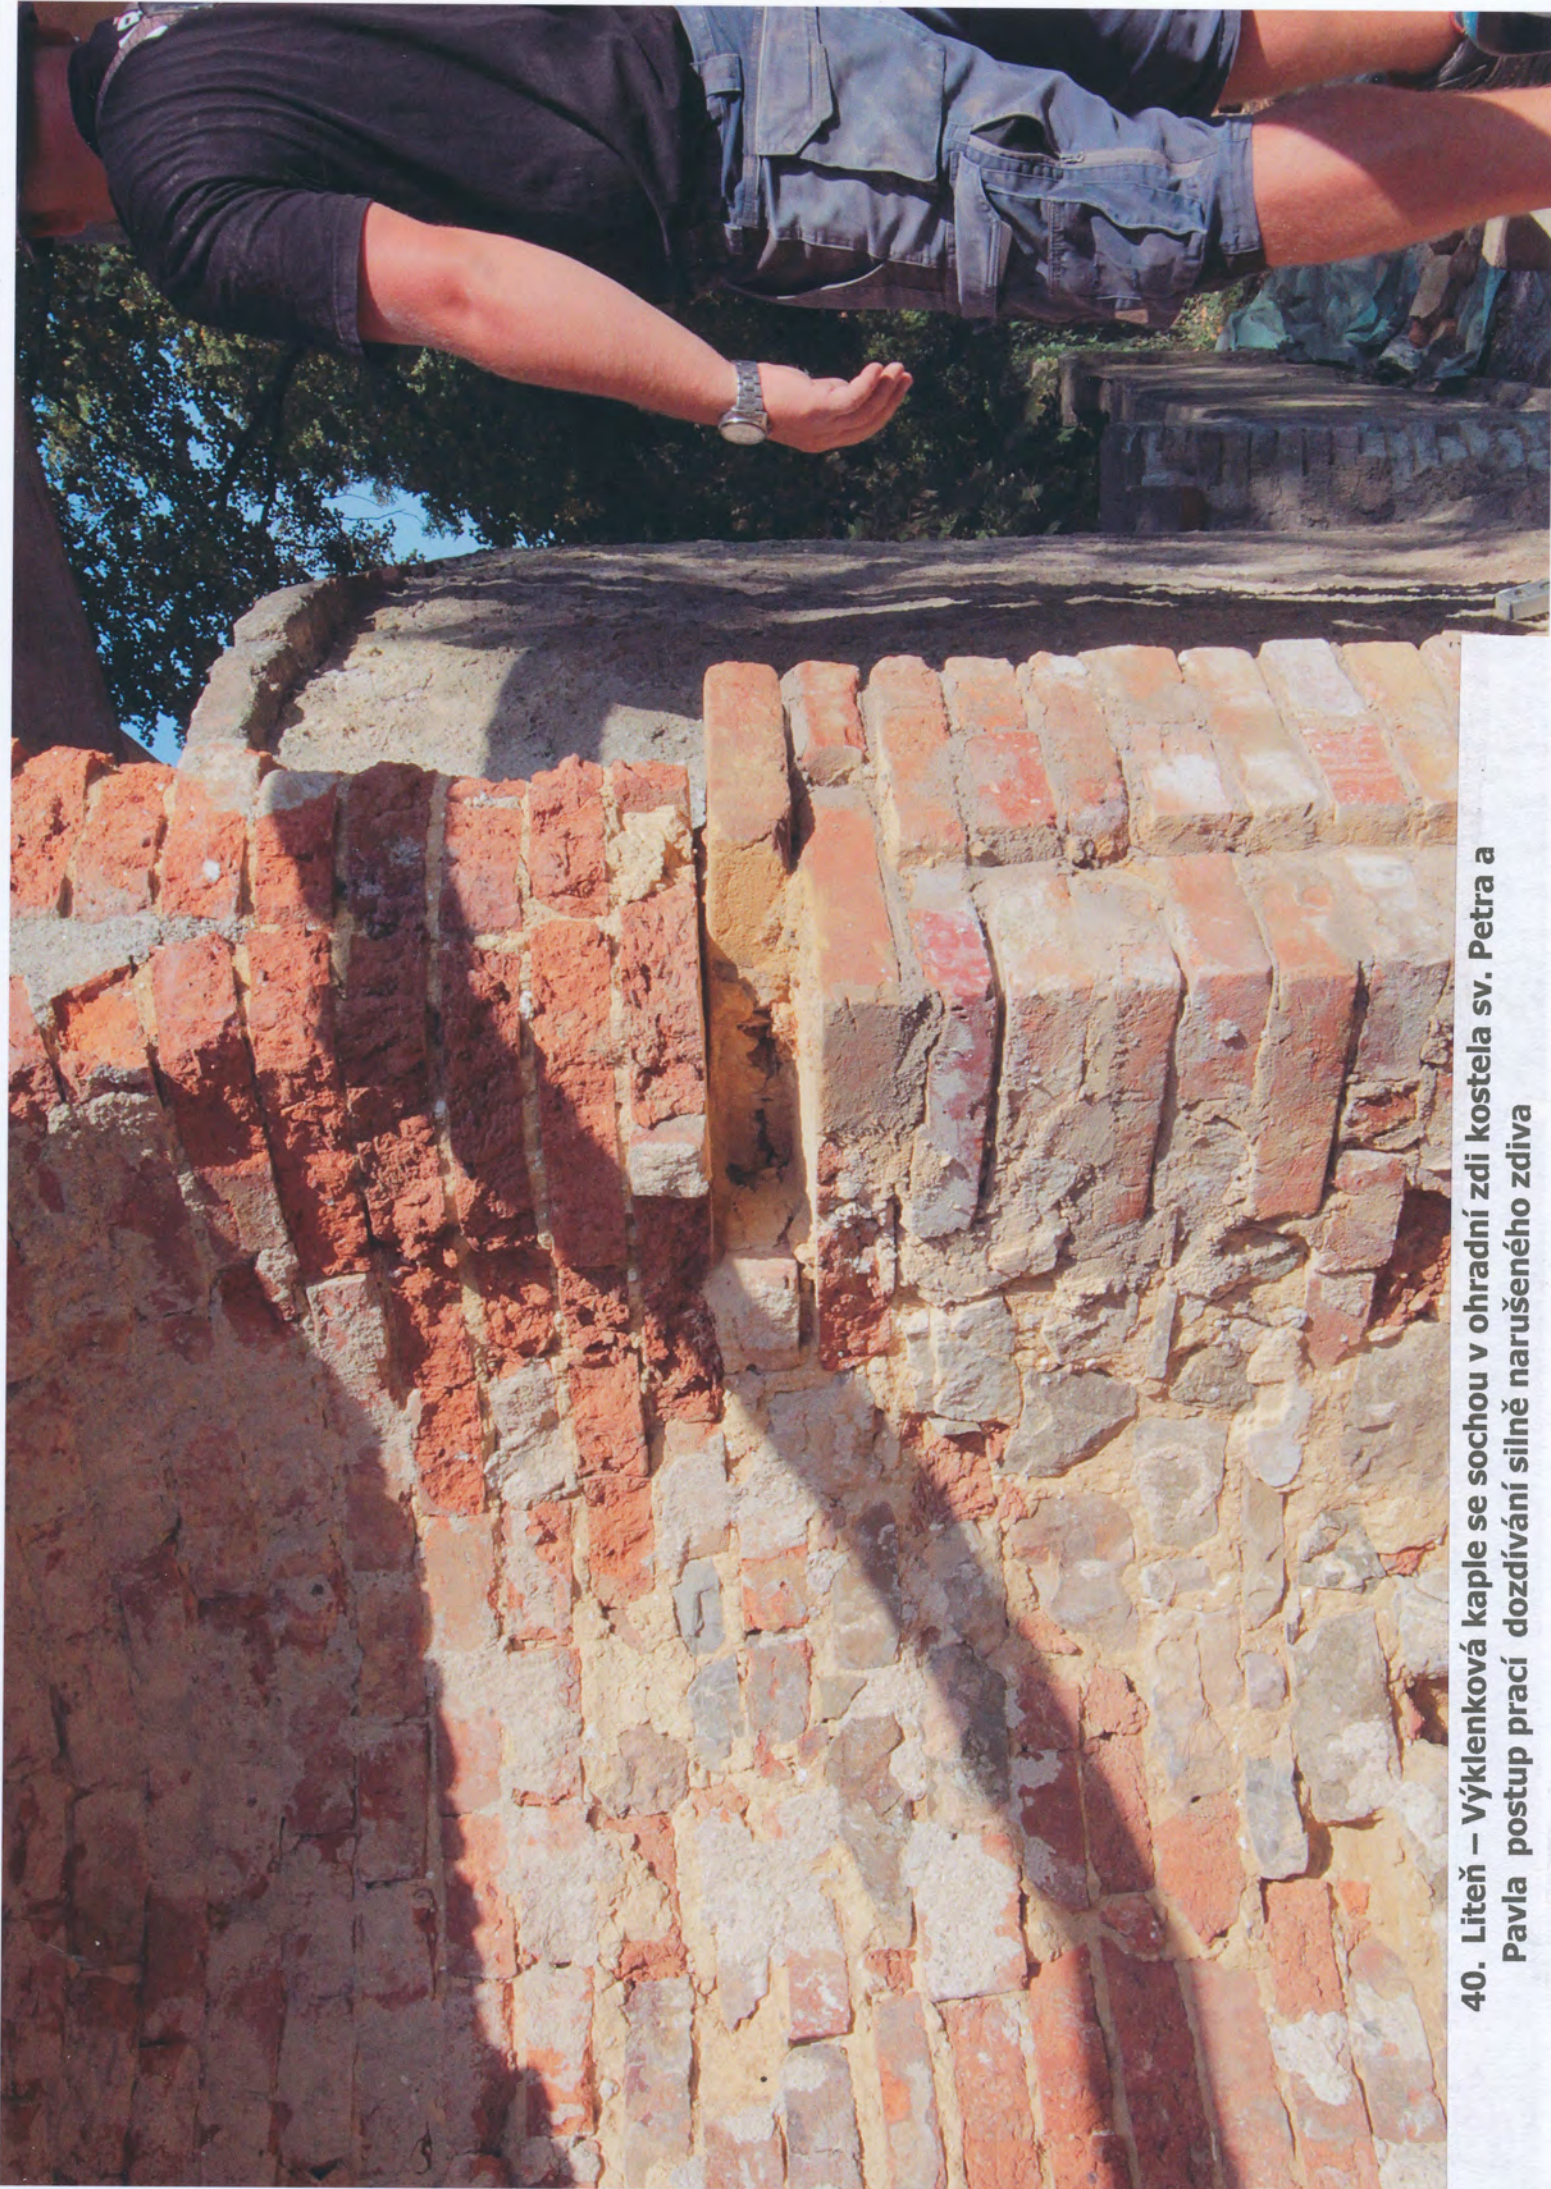
**38. Liteň – Výklenková kaple se sochou v ohradní zdi kostela sv. Petra a Pavla postup prací dozdivání silně narušeného zdiva**

39. Líteň – Výklenková kaple se sochou v ohradní zdi kostela sv. Petra a Pavla postup prací dozdivání silně narušeného zdiva

40. Liteň – Výklenková kaple se sochou v ohradní zdi kostela sv. Petra a Pavla postup prací dozdivání silně narušeného zdiva

7. Omytí, čištění bylo provedeno vodní párou.
8. Dozdění chybějících partií cihelného zdiva – Větší hmoty chybějícího a silně narušeného zdiva byly dozděny a přezděny starými ostře pálenými cihlami na vápennou maltu (hašené vápno, říční písek, hydraulická přísada – Calcidur 3,5 a románský cement).
