# **akademický sochař Jarmil Plachý**

## **Restaurátorská zpráva o restaurování sochy sv. Jana Nepomuckého ve výklenkové kapli v ohradní zdi kostela sv. Petra a Pavla v Litni zapsaná kulturní památka rejstříkové číslo 19453/2-343**

Termín: 29.5.2025

Investor: Městys Liteň

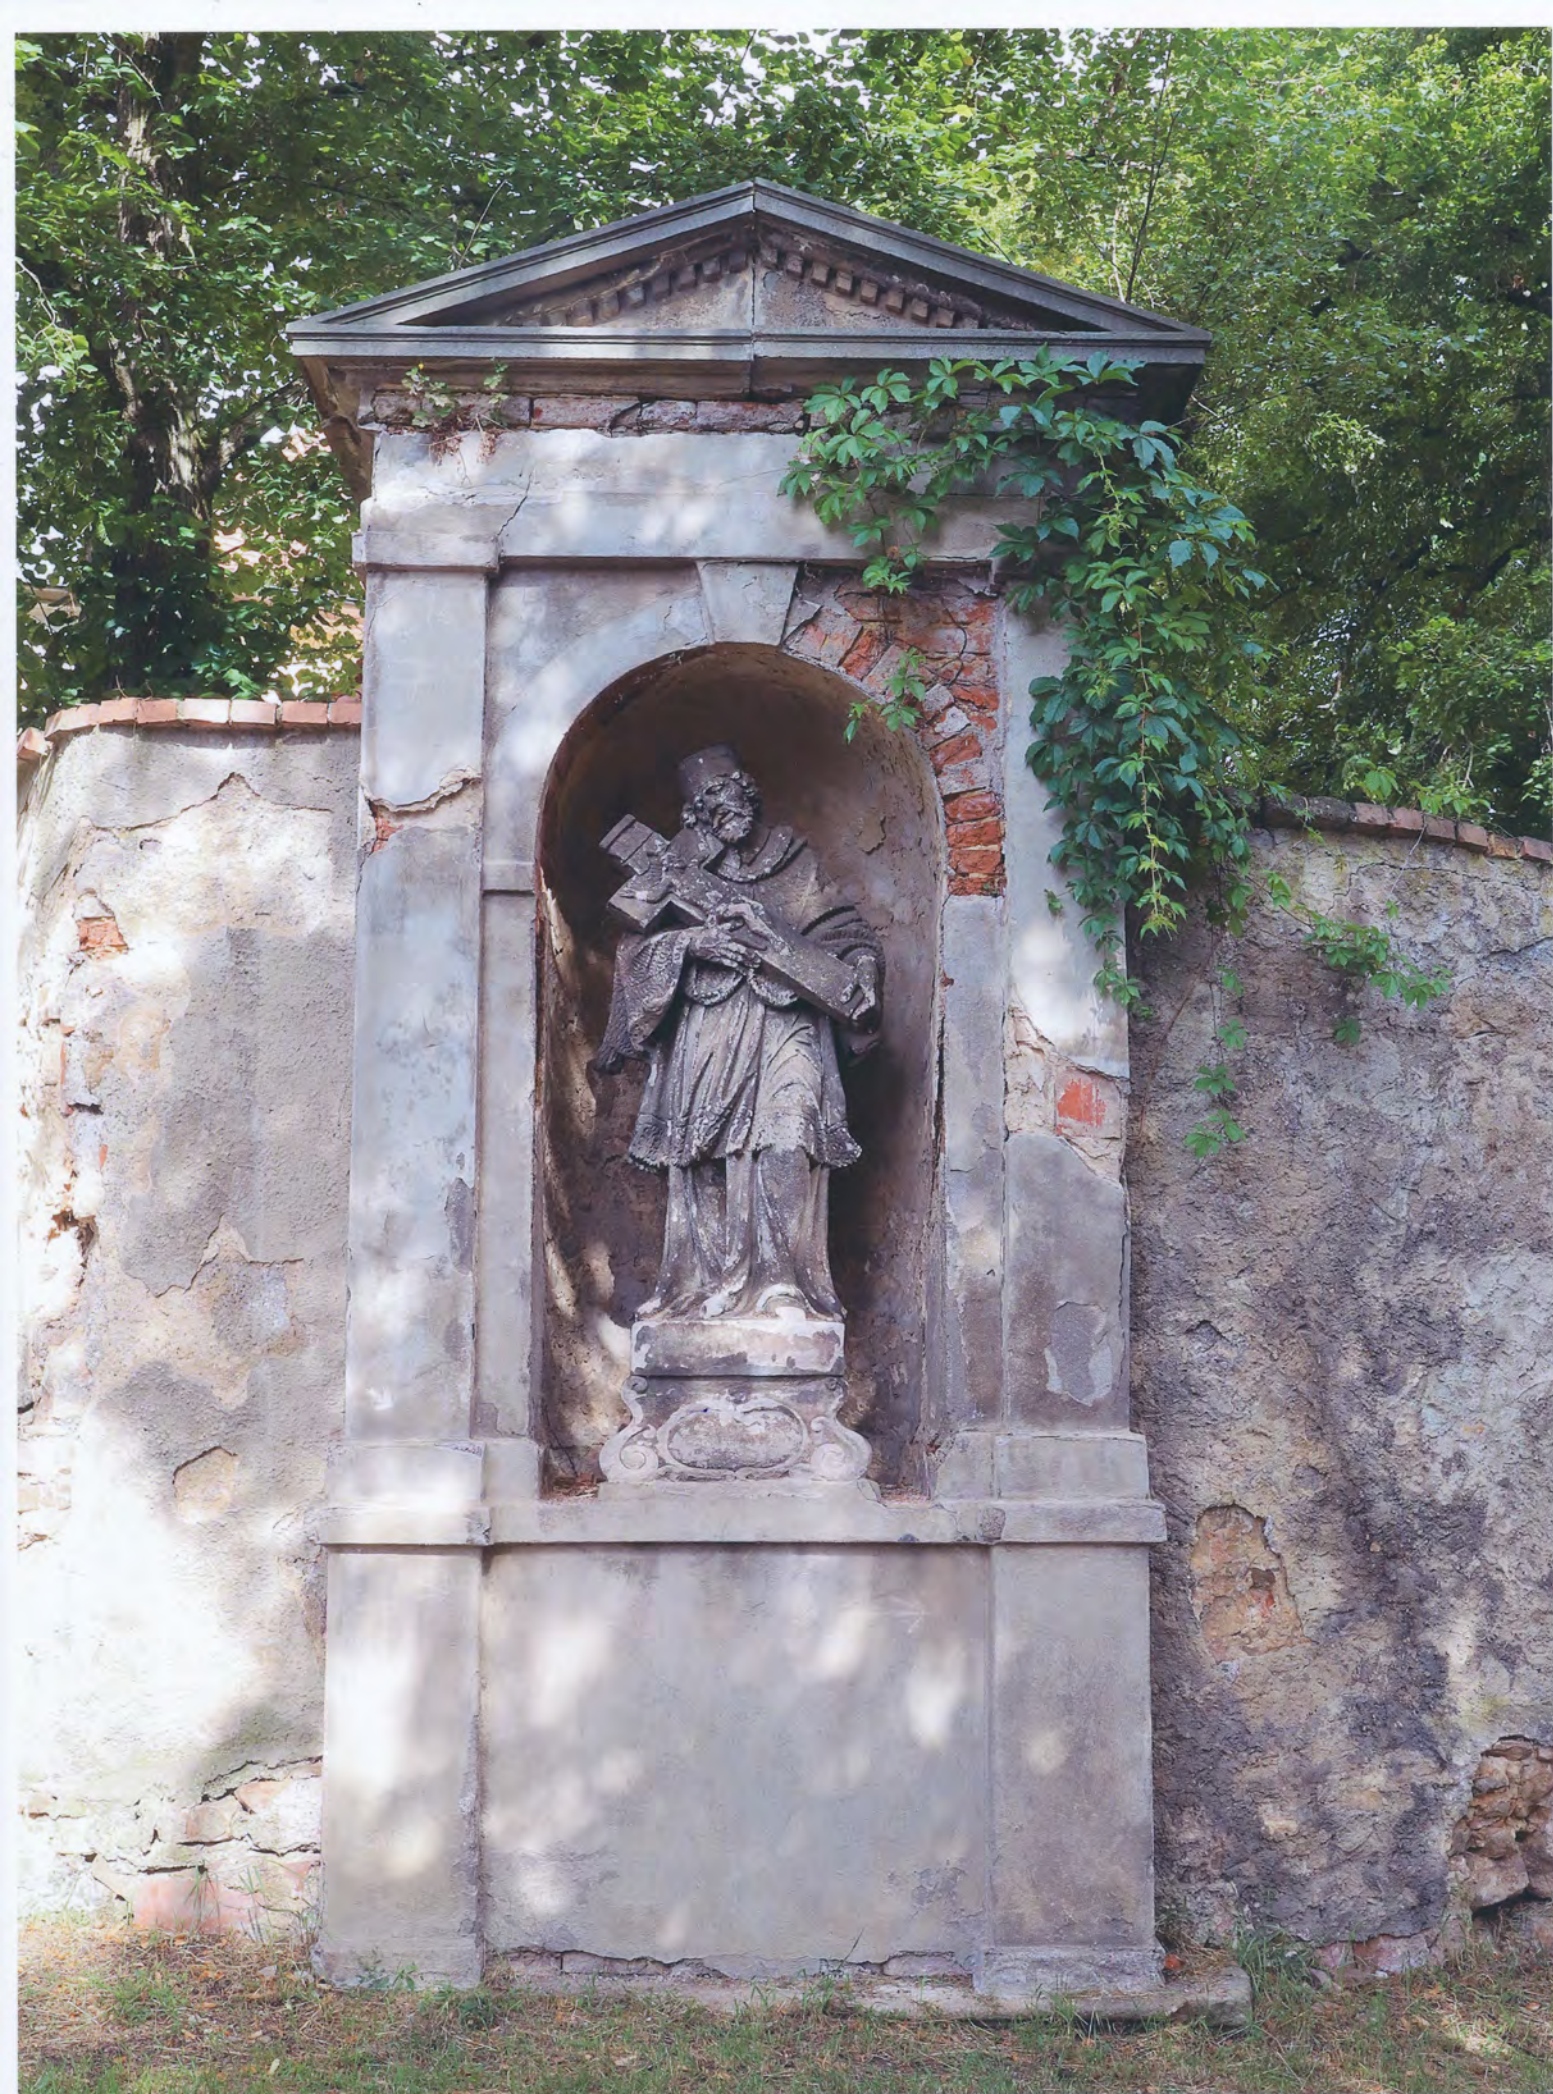
**1. Liteň – socha sv. Jana Nepomuckého ve výklenkové kapli – stav před restaurováním**

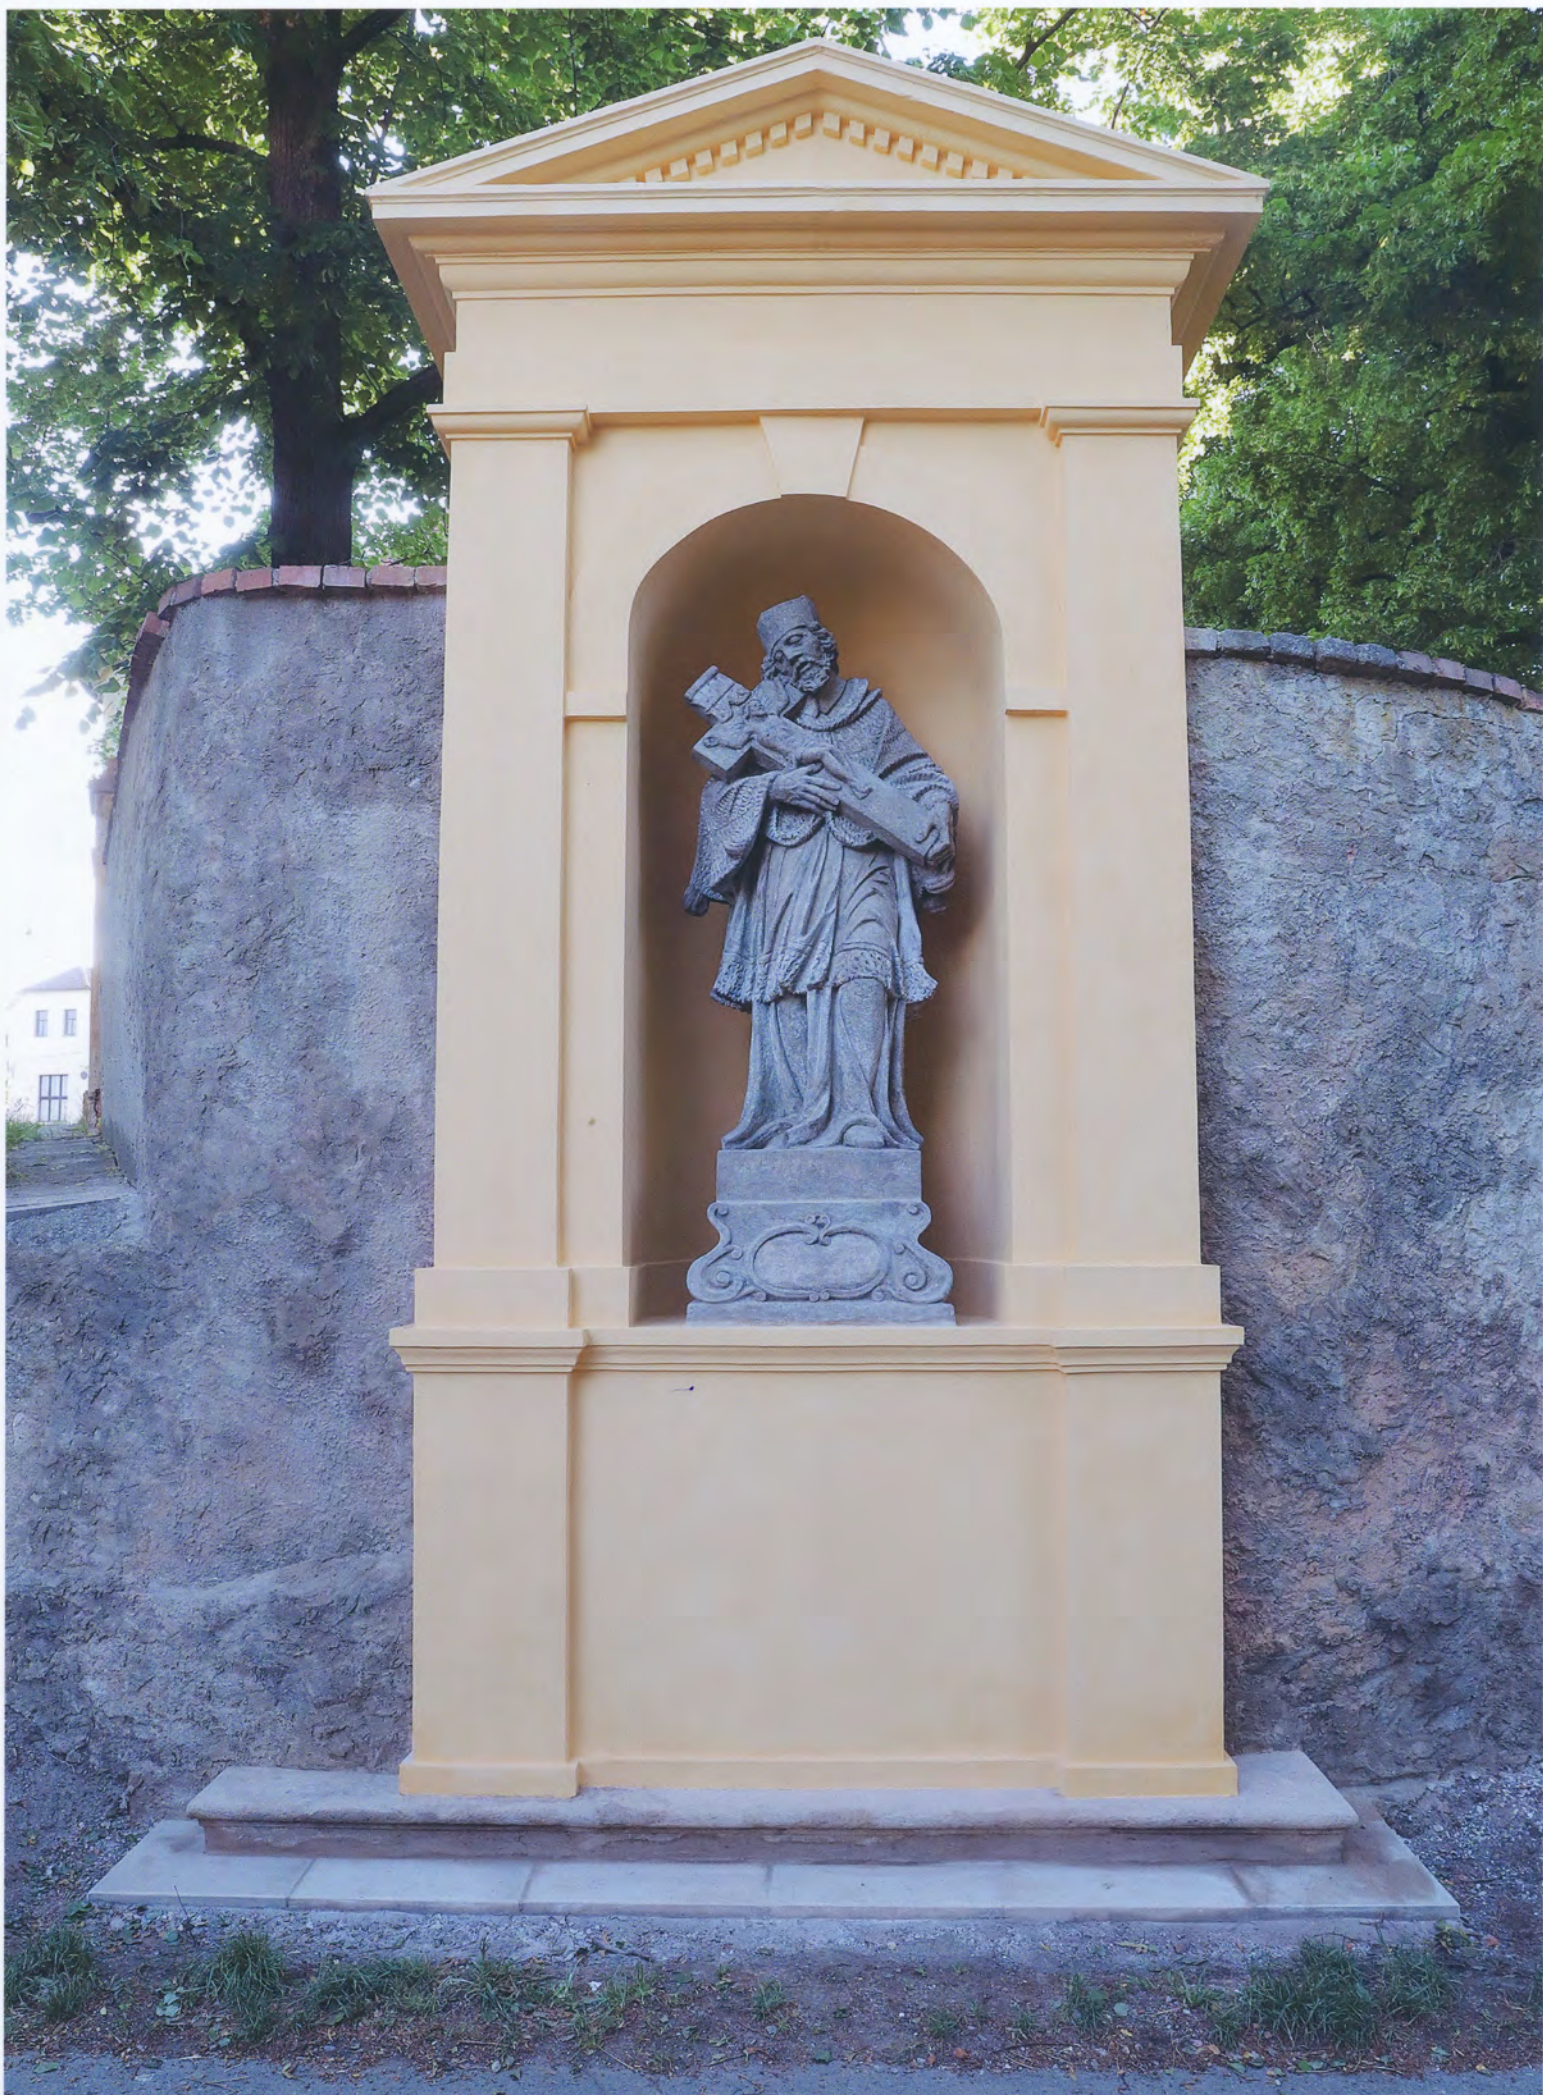
**2. Liteň – socha sv. Jana Nepomuckého ve výklenkové kapli – stav po restaurování**

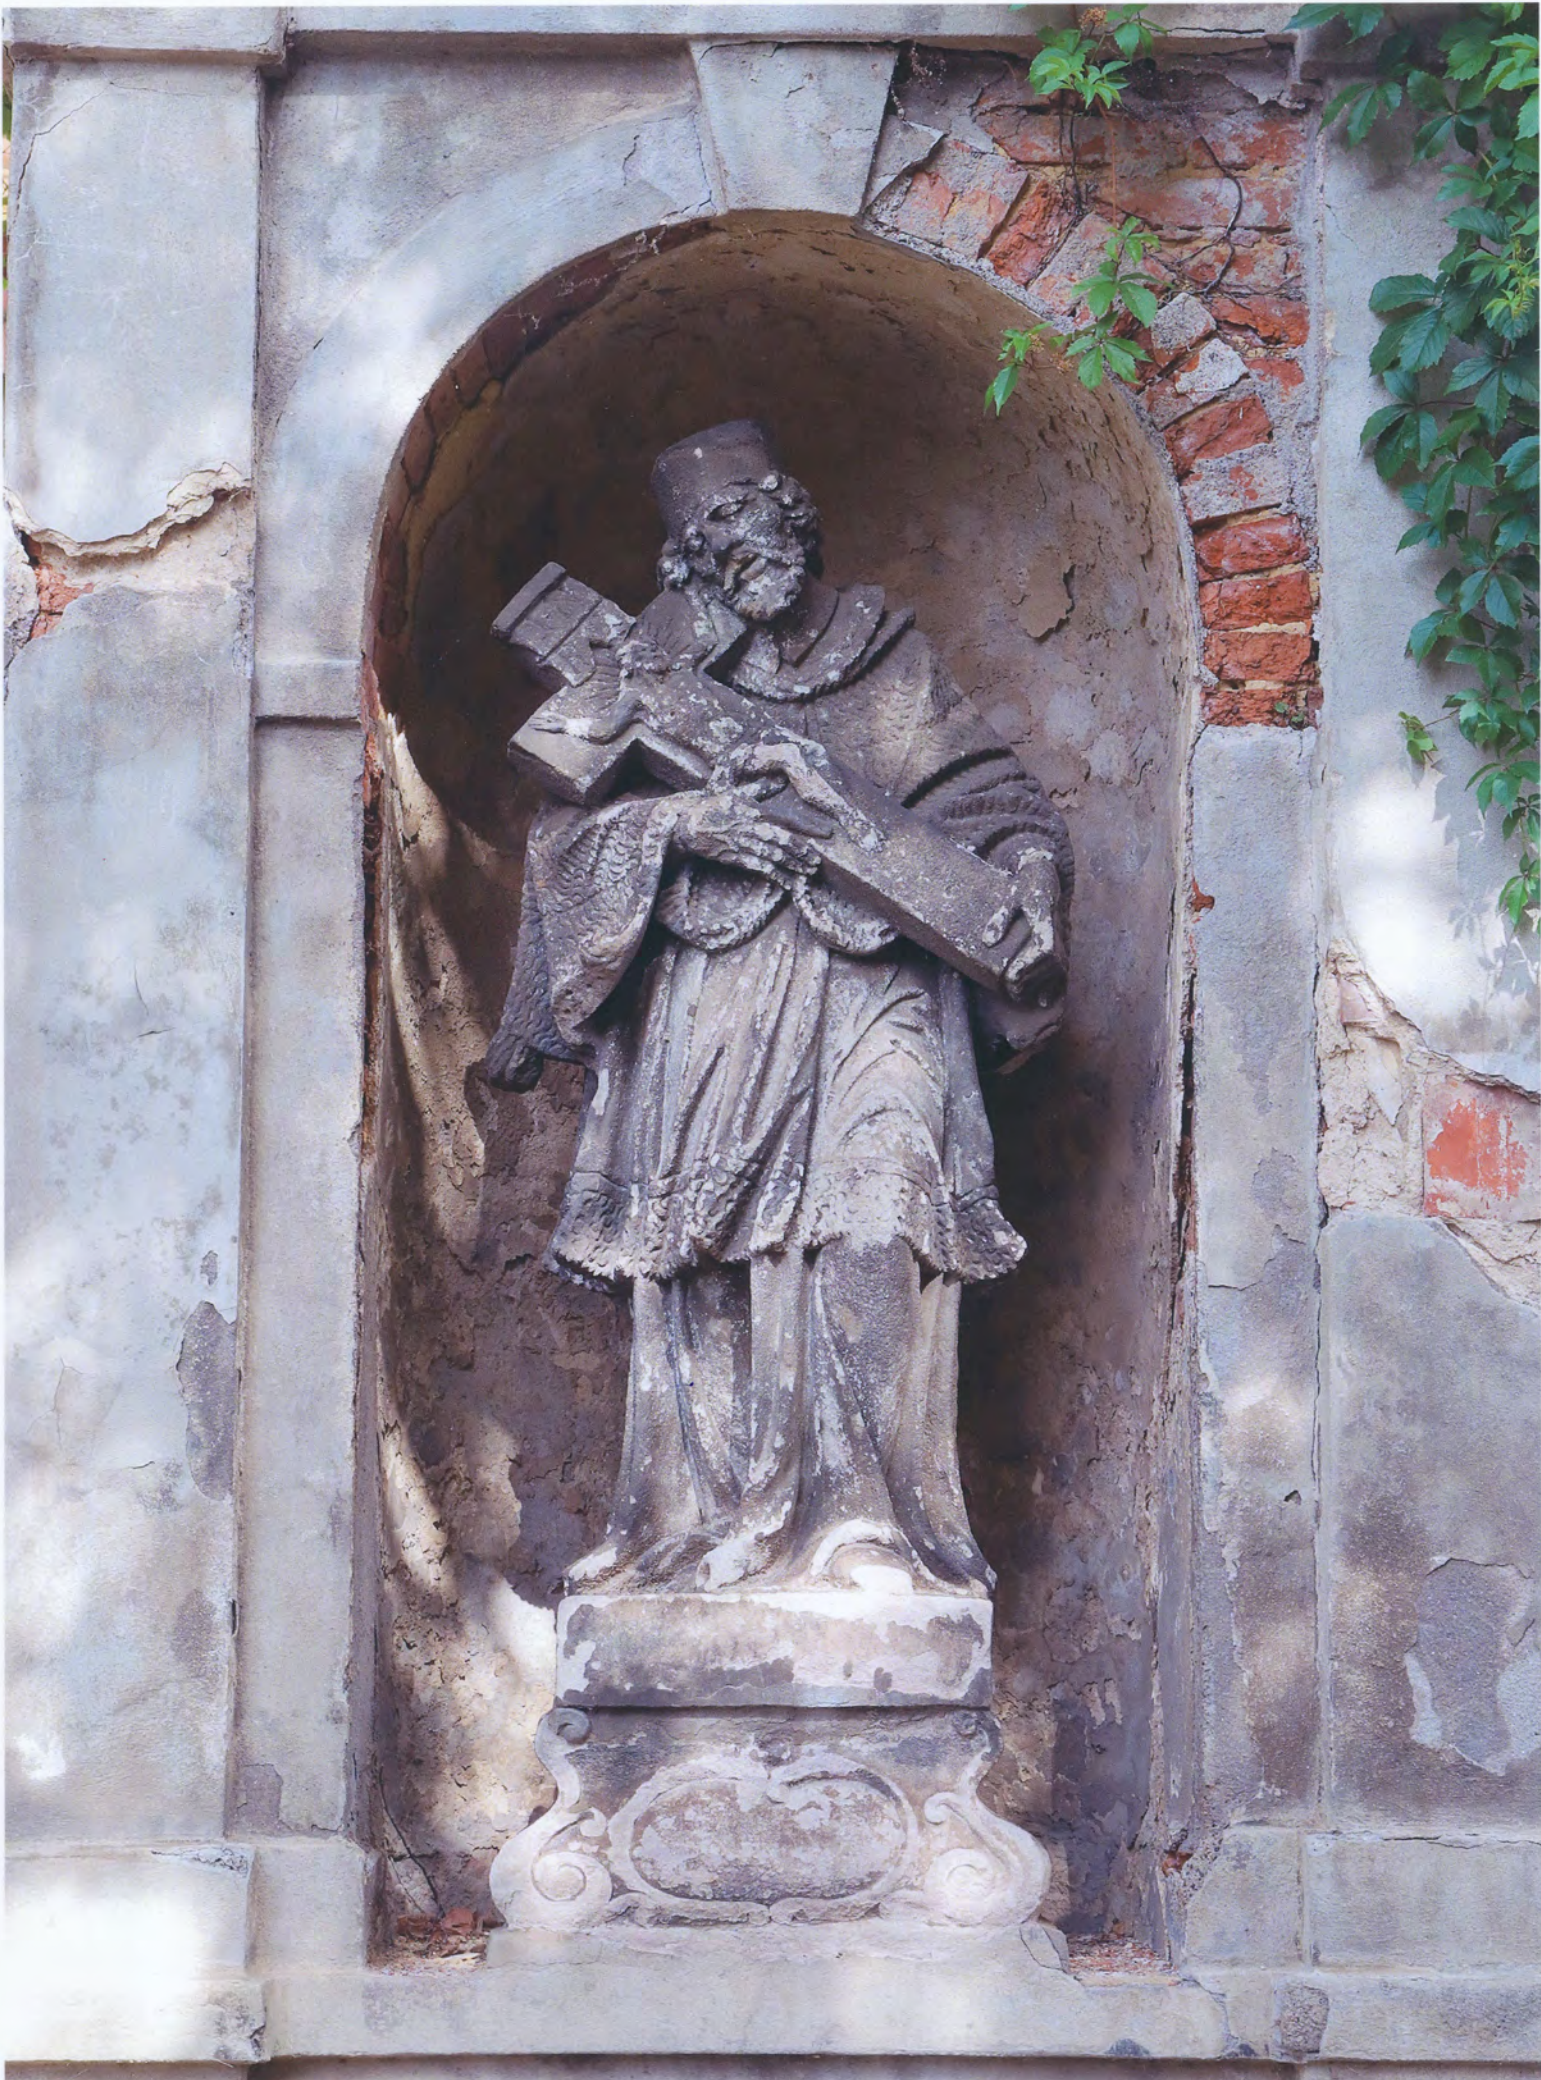
**3. Liteň – socha sv. Jana Nepomuckého ve výklenkové kapli –  
stav před restaurováním**

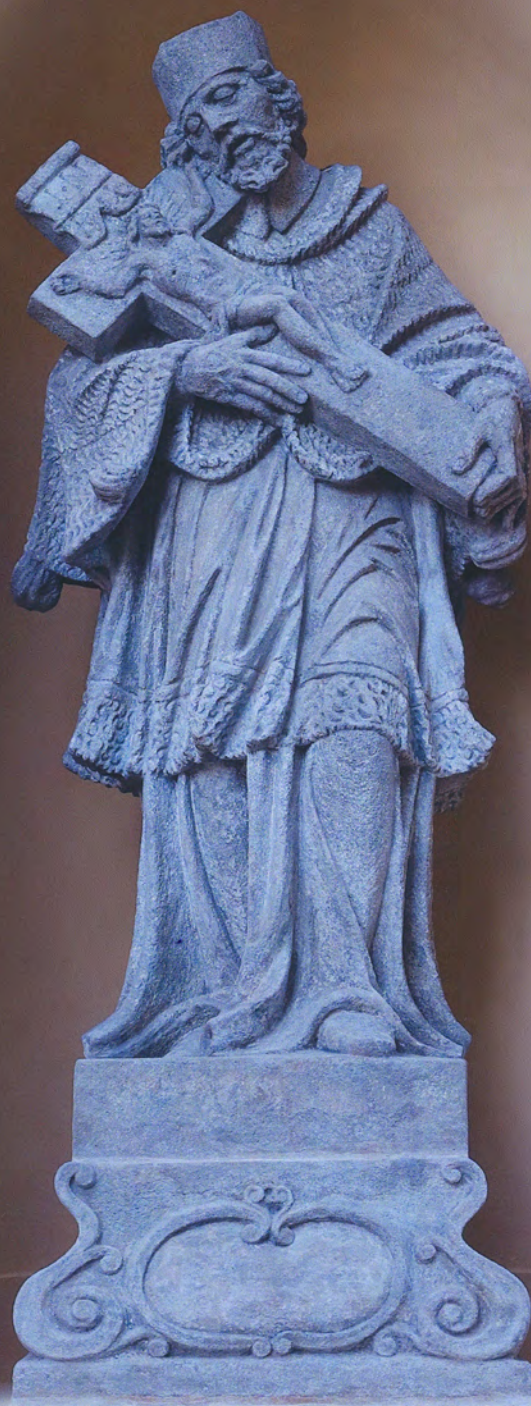
**4. Liteň – socha sv. Jana Nepomuckého ve výklenkové kapli – stav po restaurování**

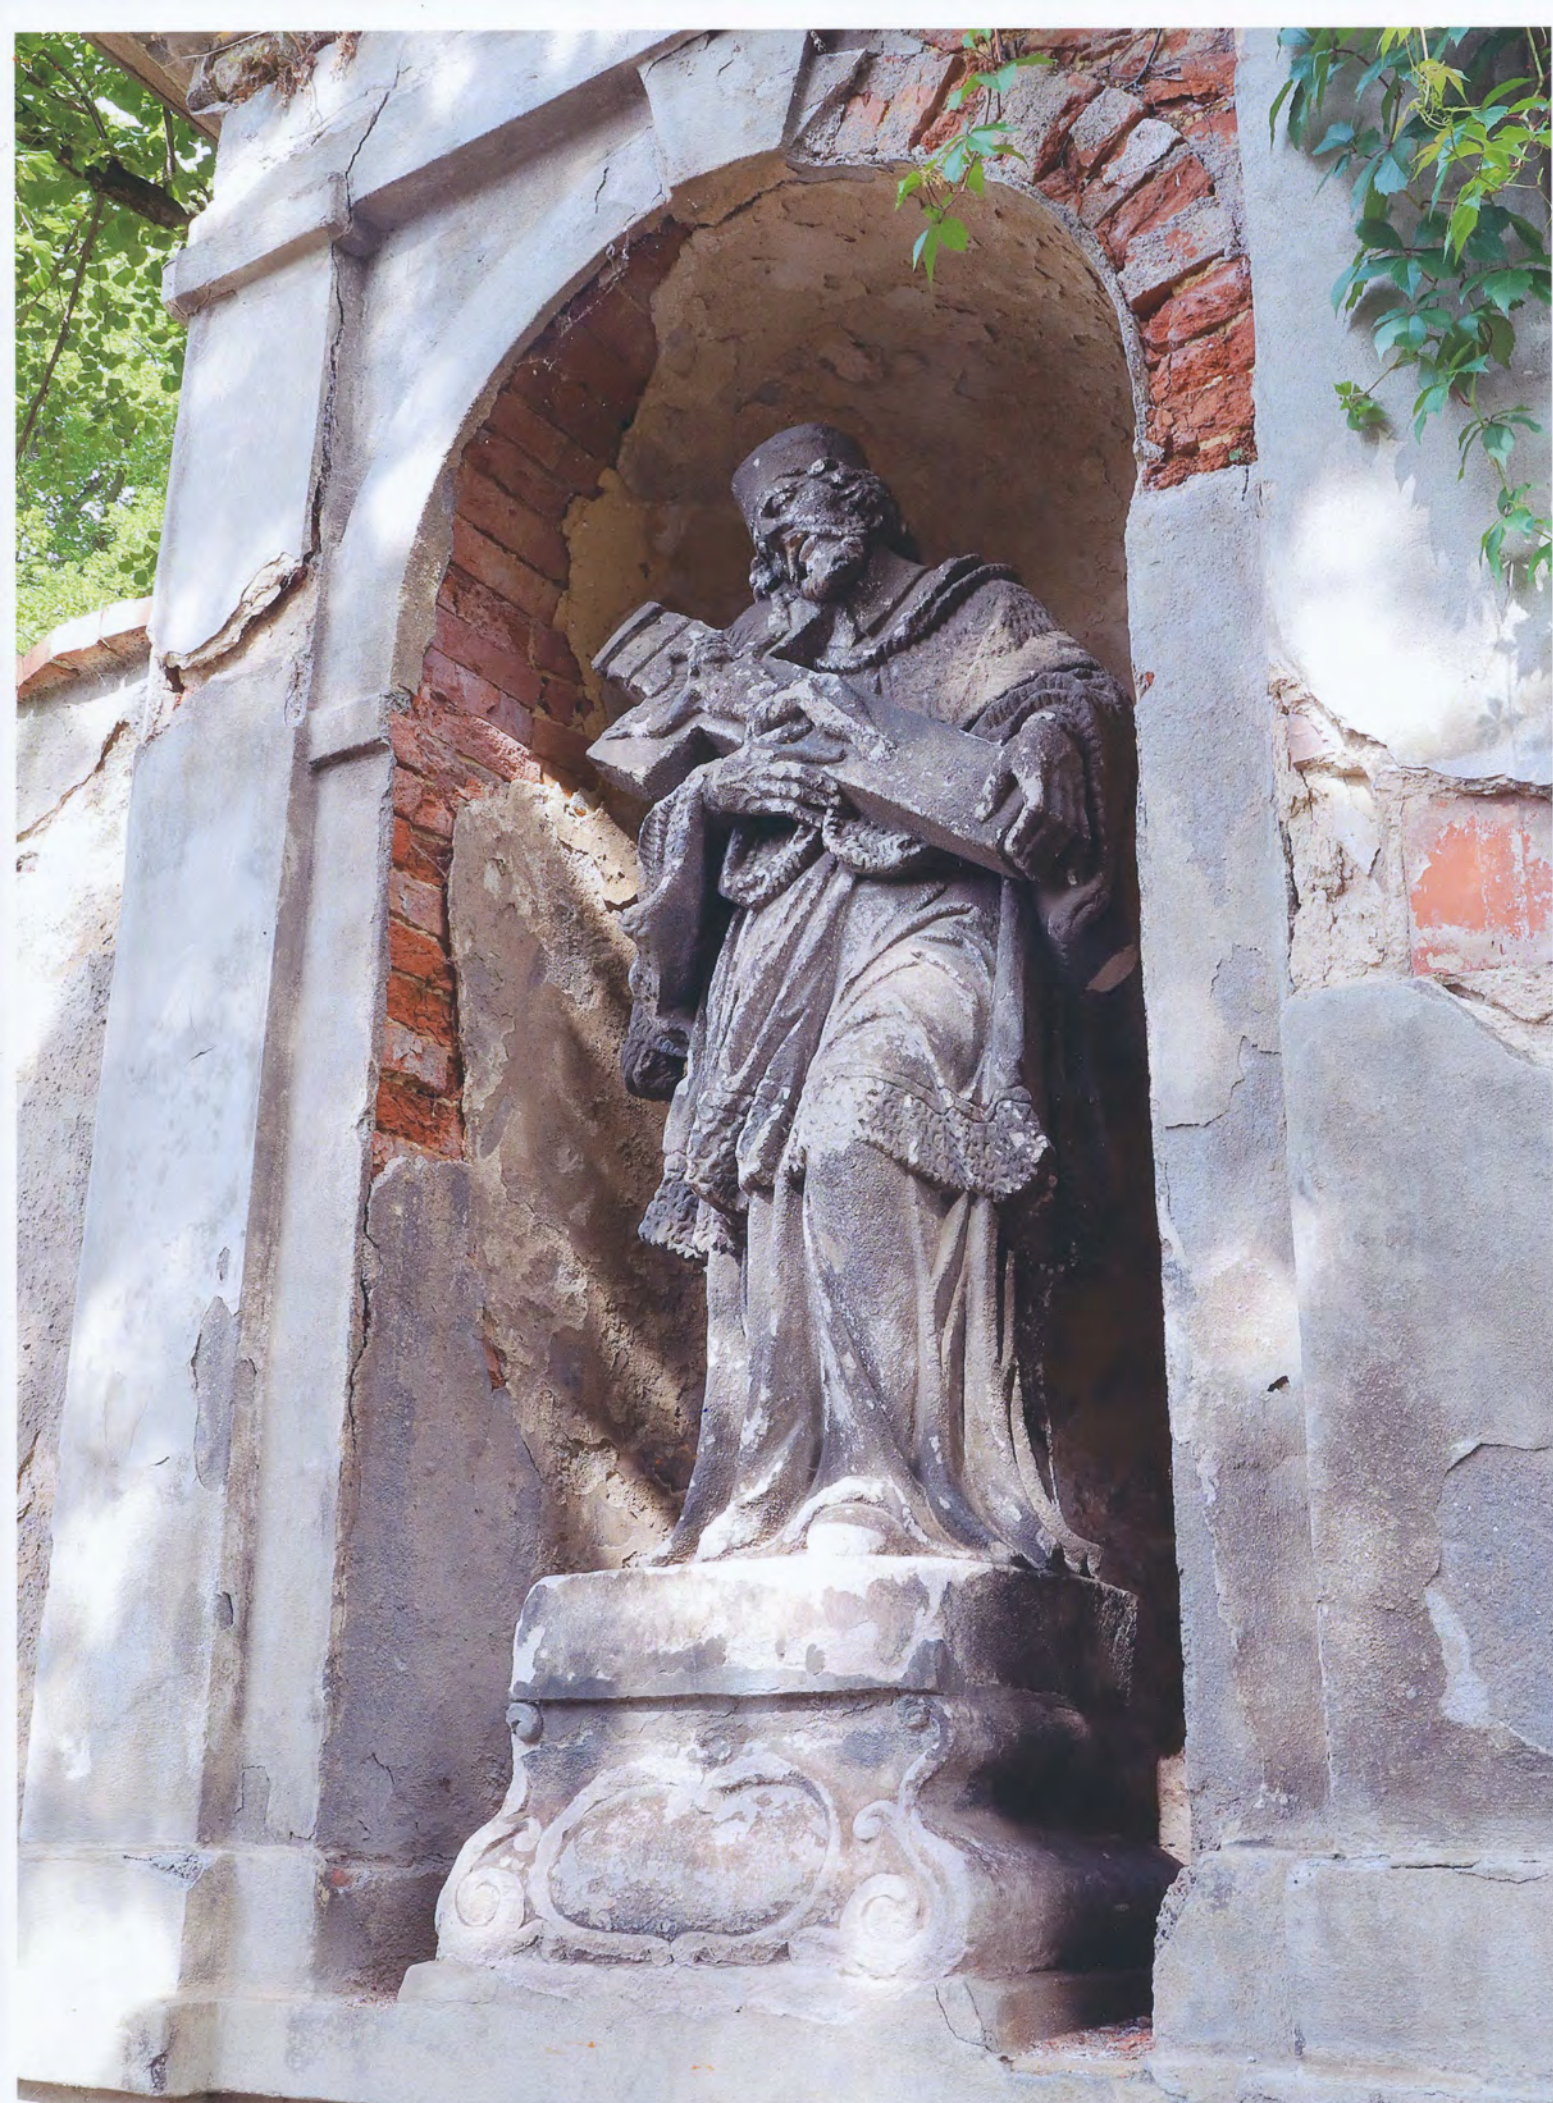
**5. Liteň – socha sv. Jana Nepomuckého ve výklenkové kapli – stav před restaurováním**

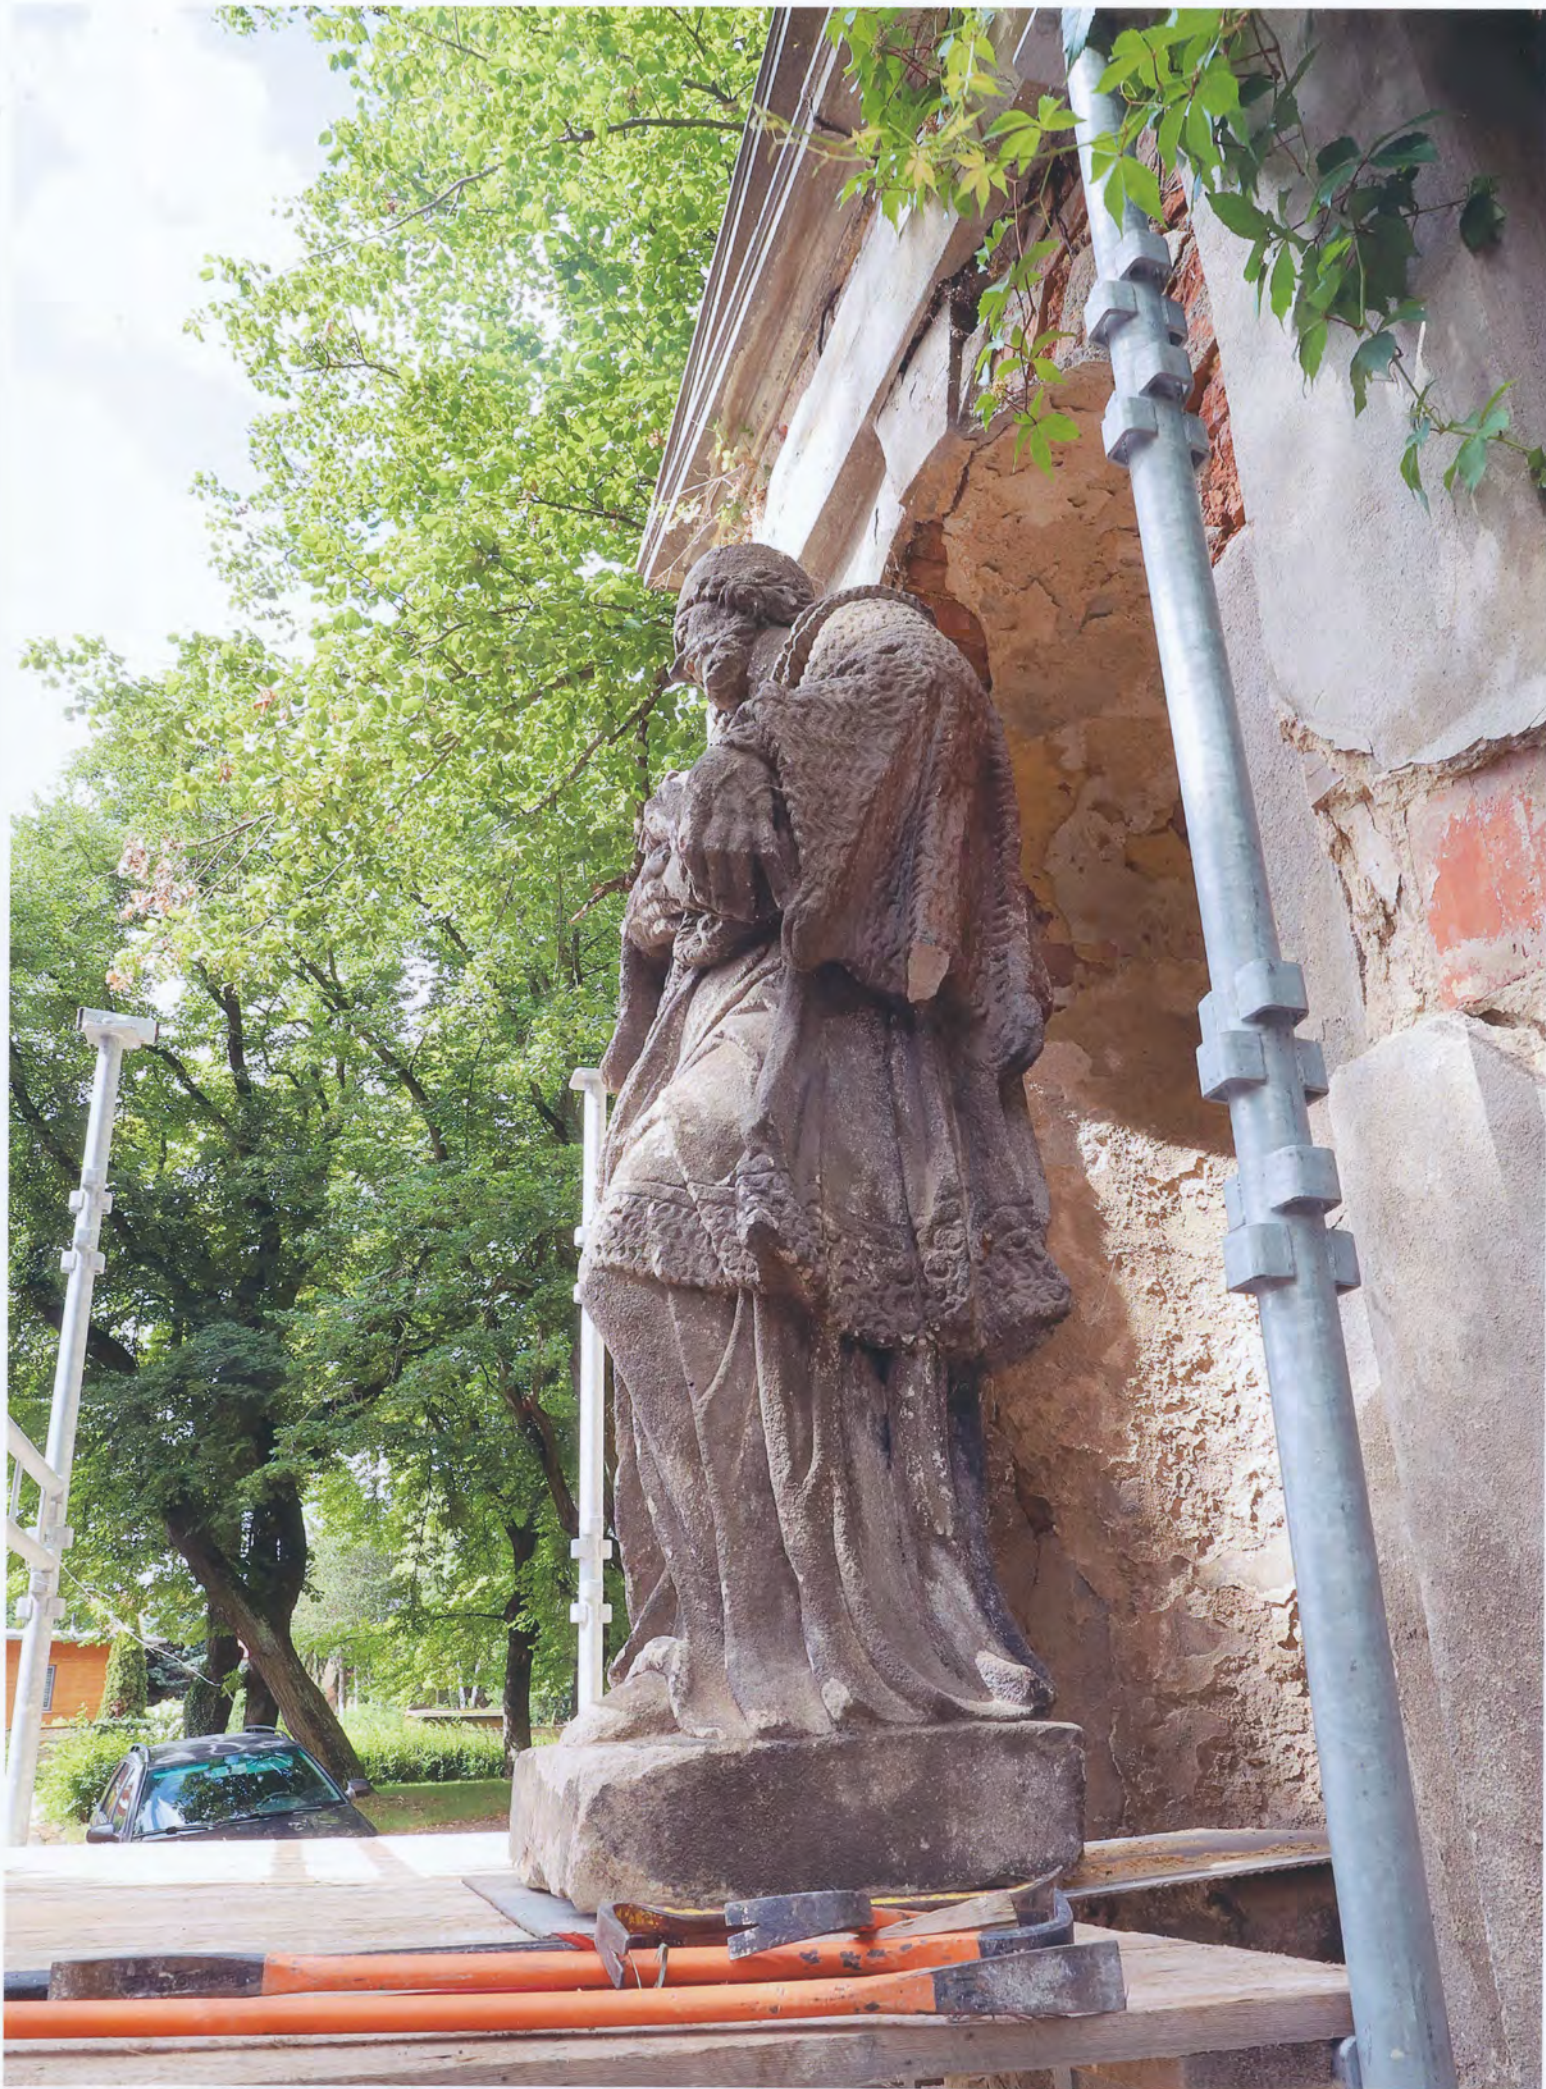
**6. Liteň – socha sv. Jana Nepomuckého ve výklenkové kapli – stav před restaurováním, postup prací při demontáži**

- Preventivní zpevnění – narušené partie byly zpevněny organokřemičitým nehydrofobním konsolidantem – roztokem přípravku Funcosil KSE 300
- Demontáž sochy a soklu a odvoz do atelieru restaurátora - byla provedena před opravou výklenkové kaple v červnu 2024....

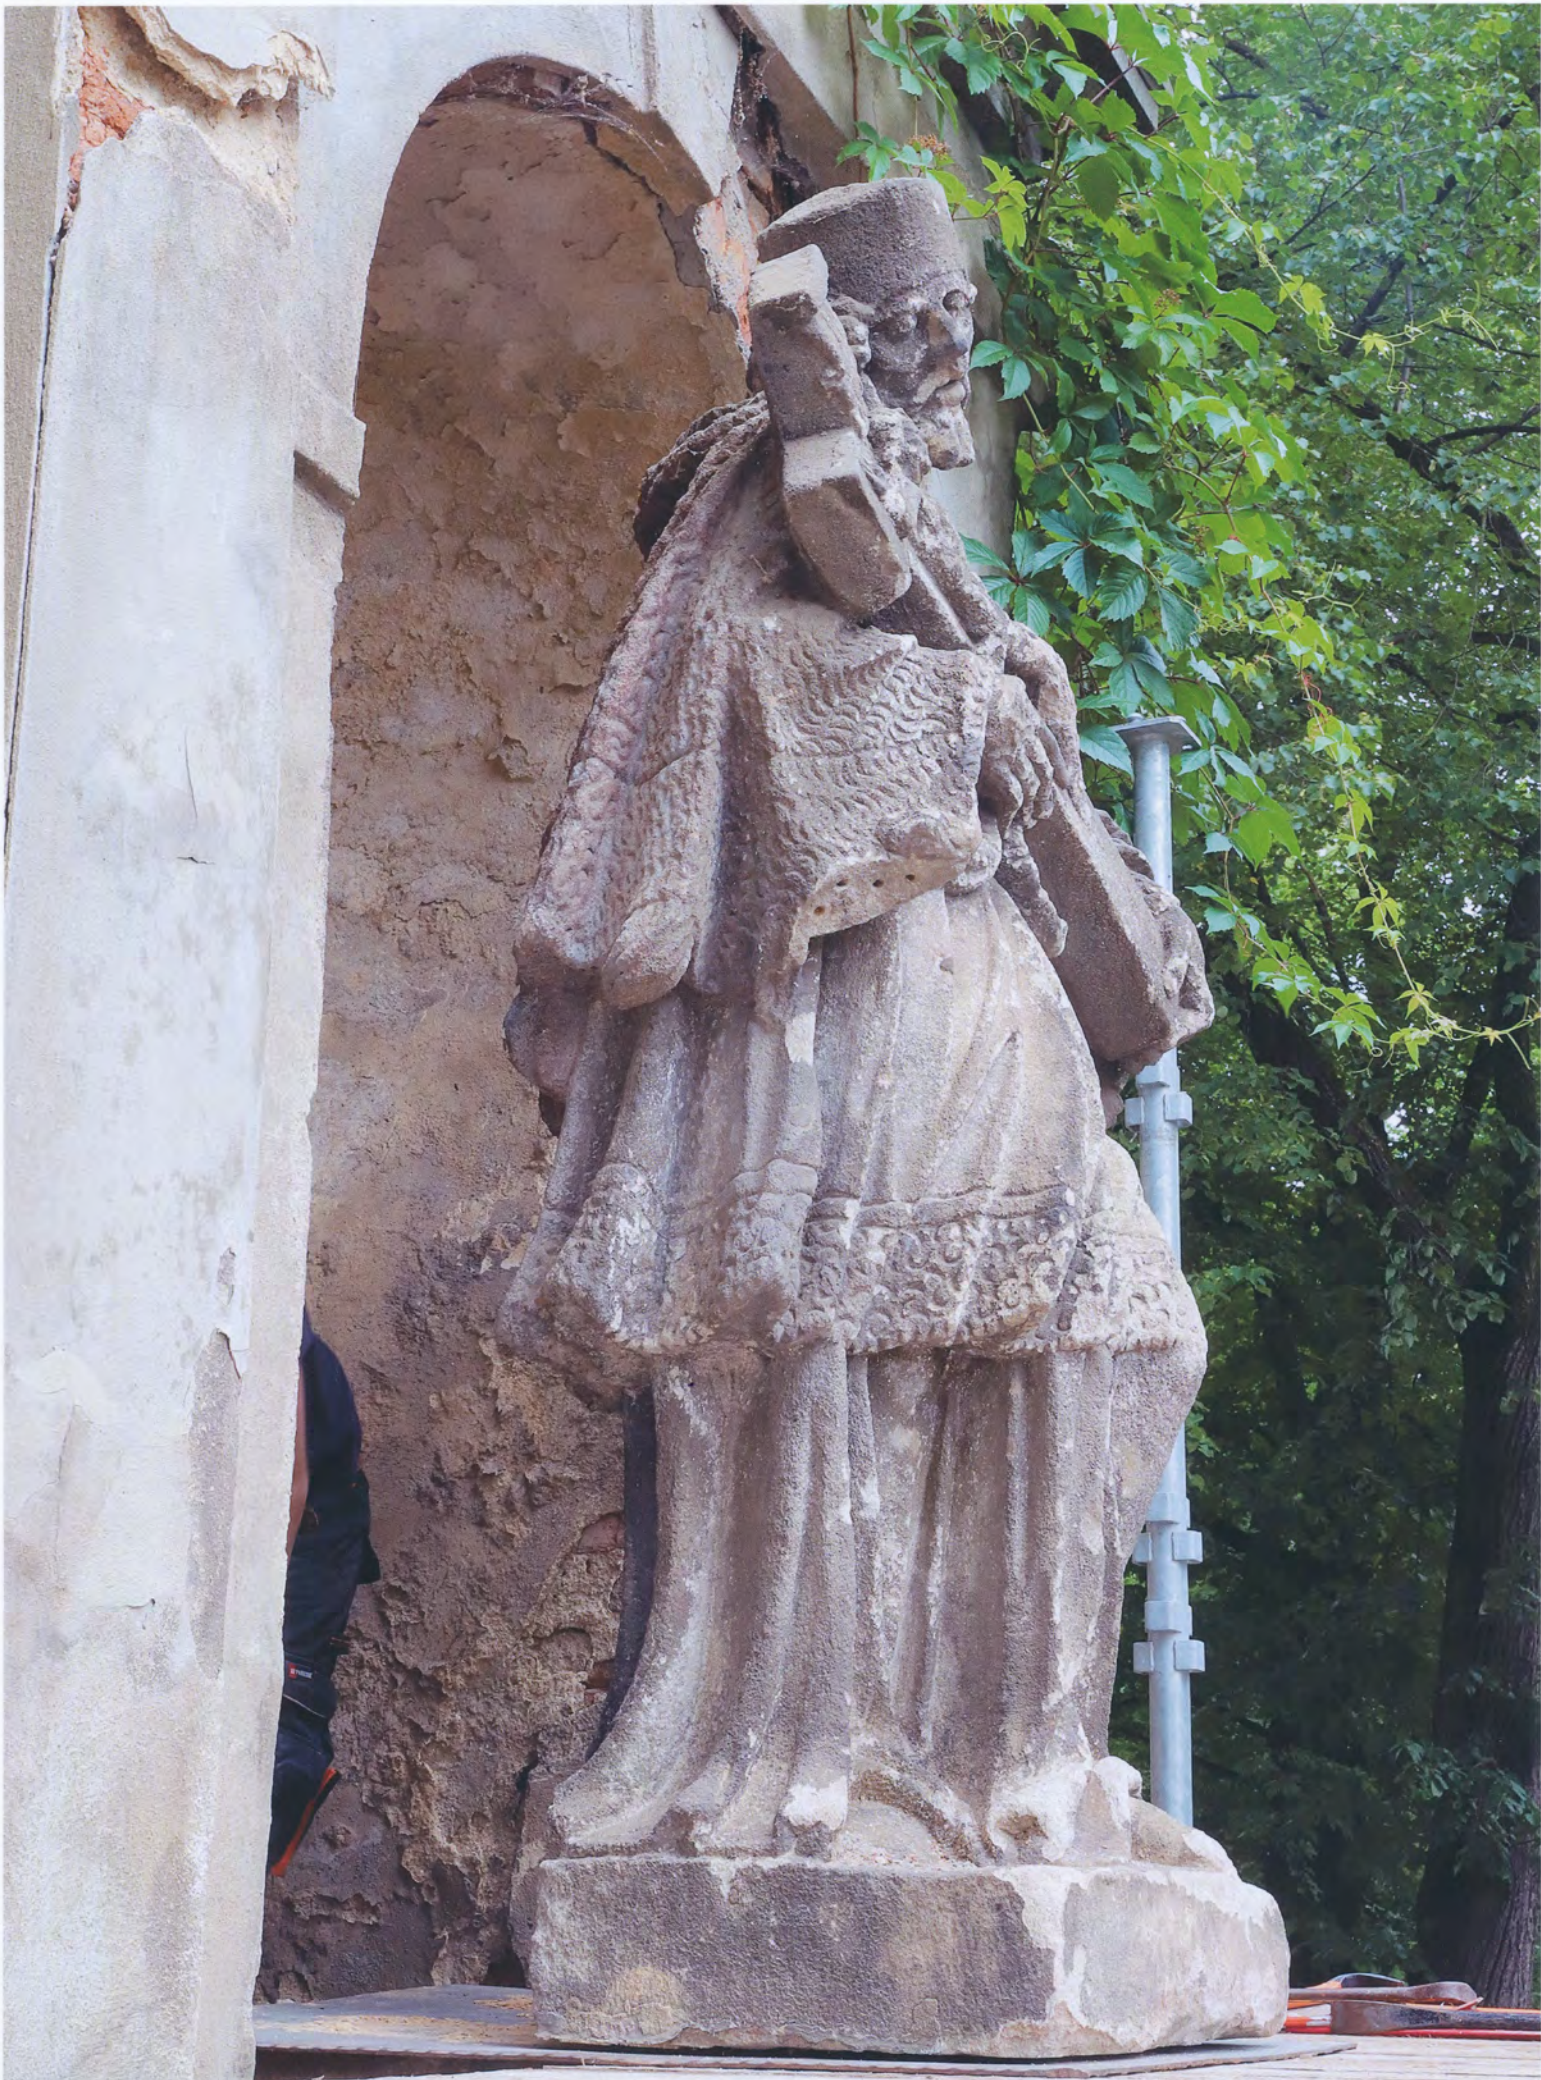
**7. Liteň – socha sv. Jana Nepomuckého ve výklenkové kapli – stav před restaurováním – postup prací při demontáži**

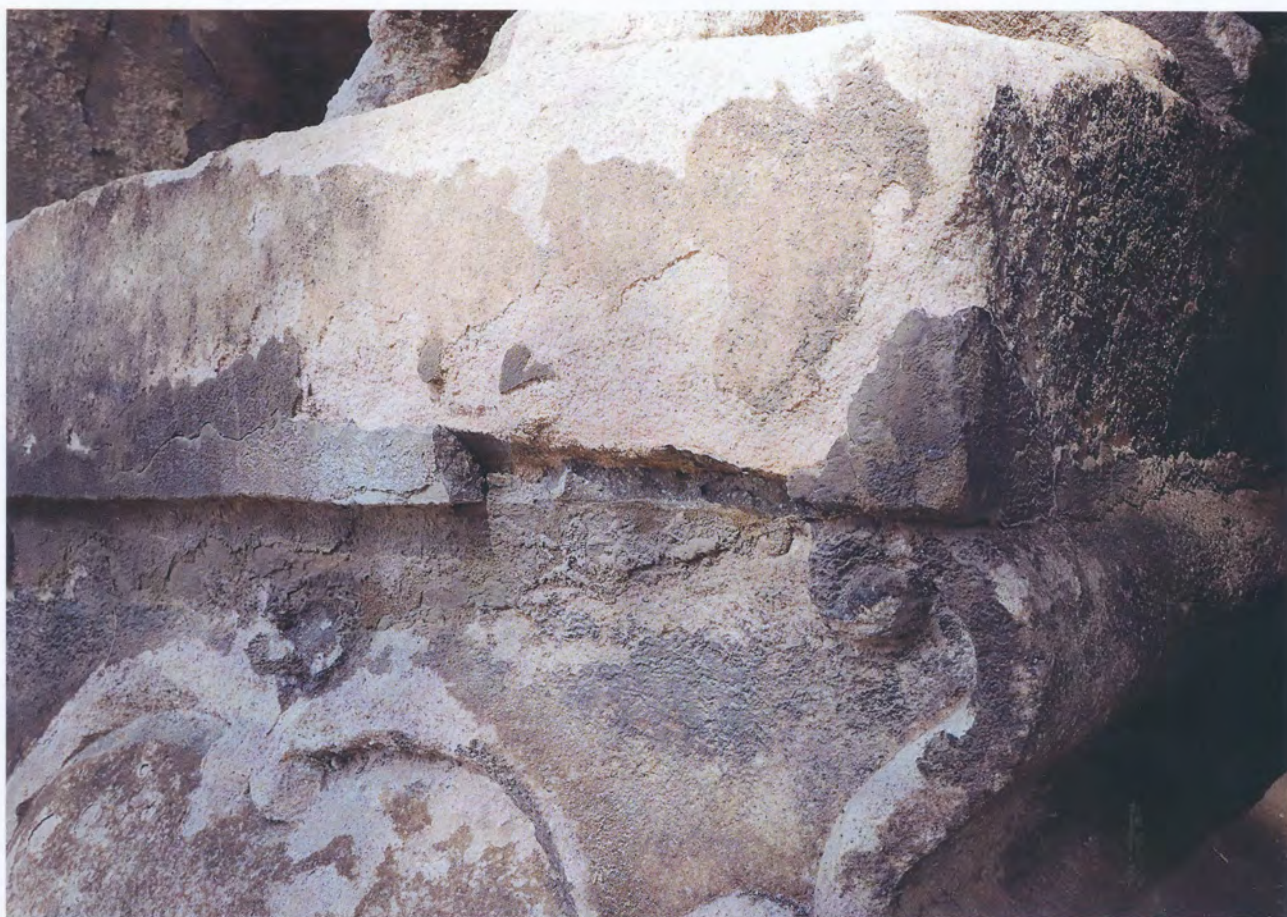
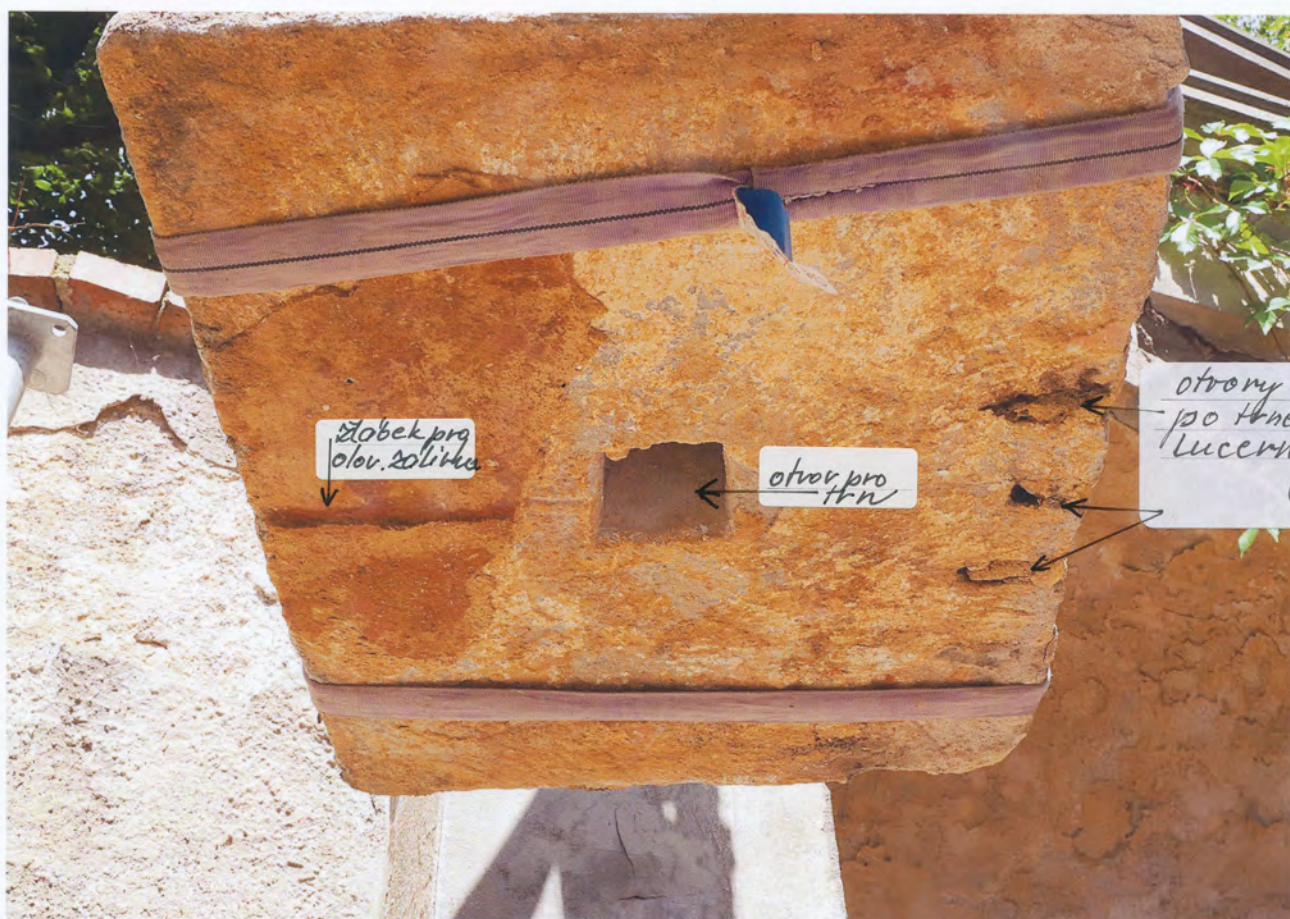
Plintus je rovný. Má půdorys obdélníku. Sokl má boční strany esovité prohnutí, podle obrysů volut vysekaných na čelní straně. Uprostřed čelní plochy je vysekána oválná plastická kartuš. Patka soklu je nízká, rovná, bez členění. Ve spodní části plochy soklu jsou původní drážky po upevnění kovových trnů lucerny. Po stranách pod biretem jsou dva otvory s fragmenty olověné zálivky po kovové svatozáři. V ložné ploše sochy není otvor pro trn. V ložné ploše soklu je vysekán otvor po trnu.

8. Liteň – socha sv. Jana Nepomuckého ve výklenkové kapli –  
 A - detail plintusu sochy a soklu pod sochou - stav před demontáží  
 B – postup prací demontáž – ložní plocha soklu s otvorem pro trn
