# **akademický sochař Jarmil Plachý**

## **Restaurátorská zpráva o restaurování sochy sv. Jana Nepomuckého ve výklenkové kapli v ohradní zdi kostela sv. Petra a Pavla v Litni zapsaná kulturní památka rejstříkové číslo 19453/2-343**

Termín: 29.5.2025

Investor: Městys Liteň

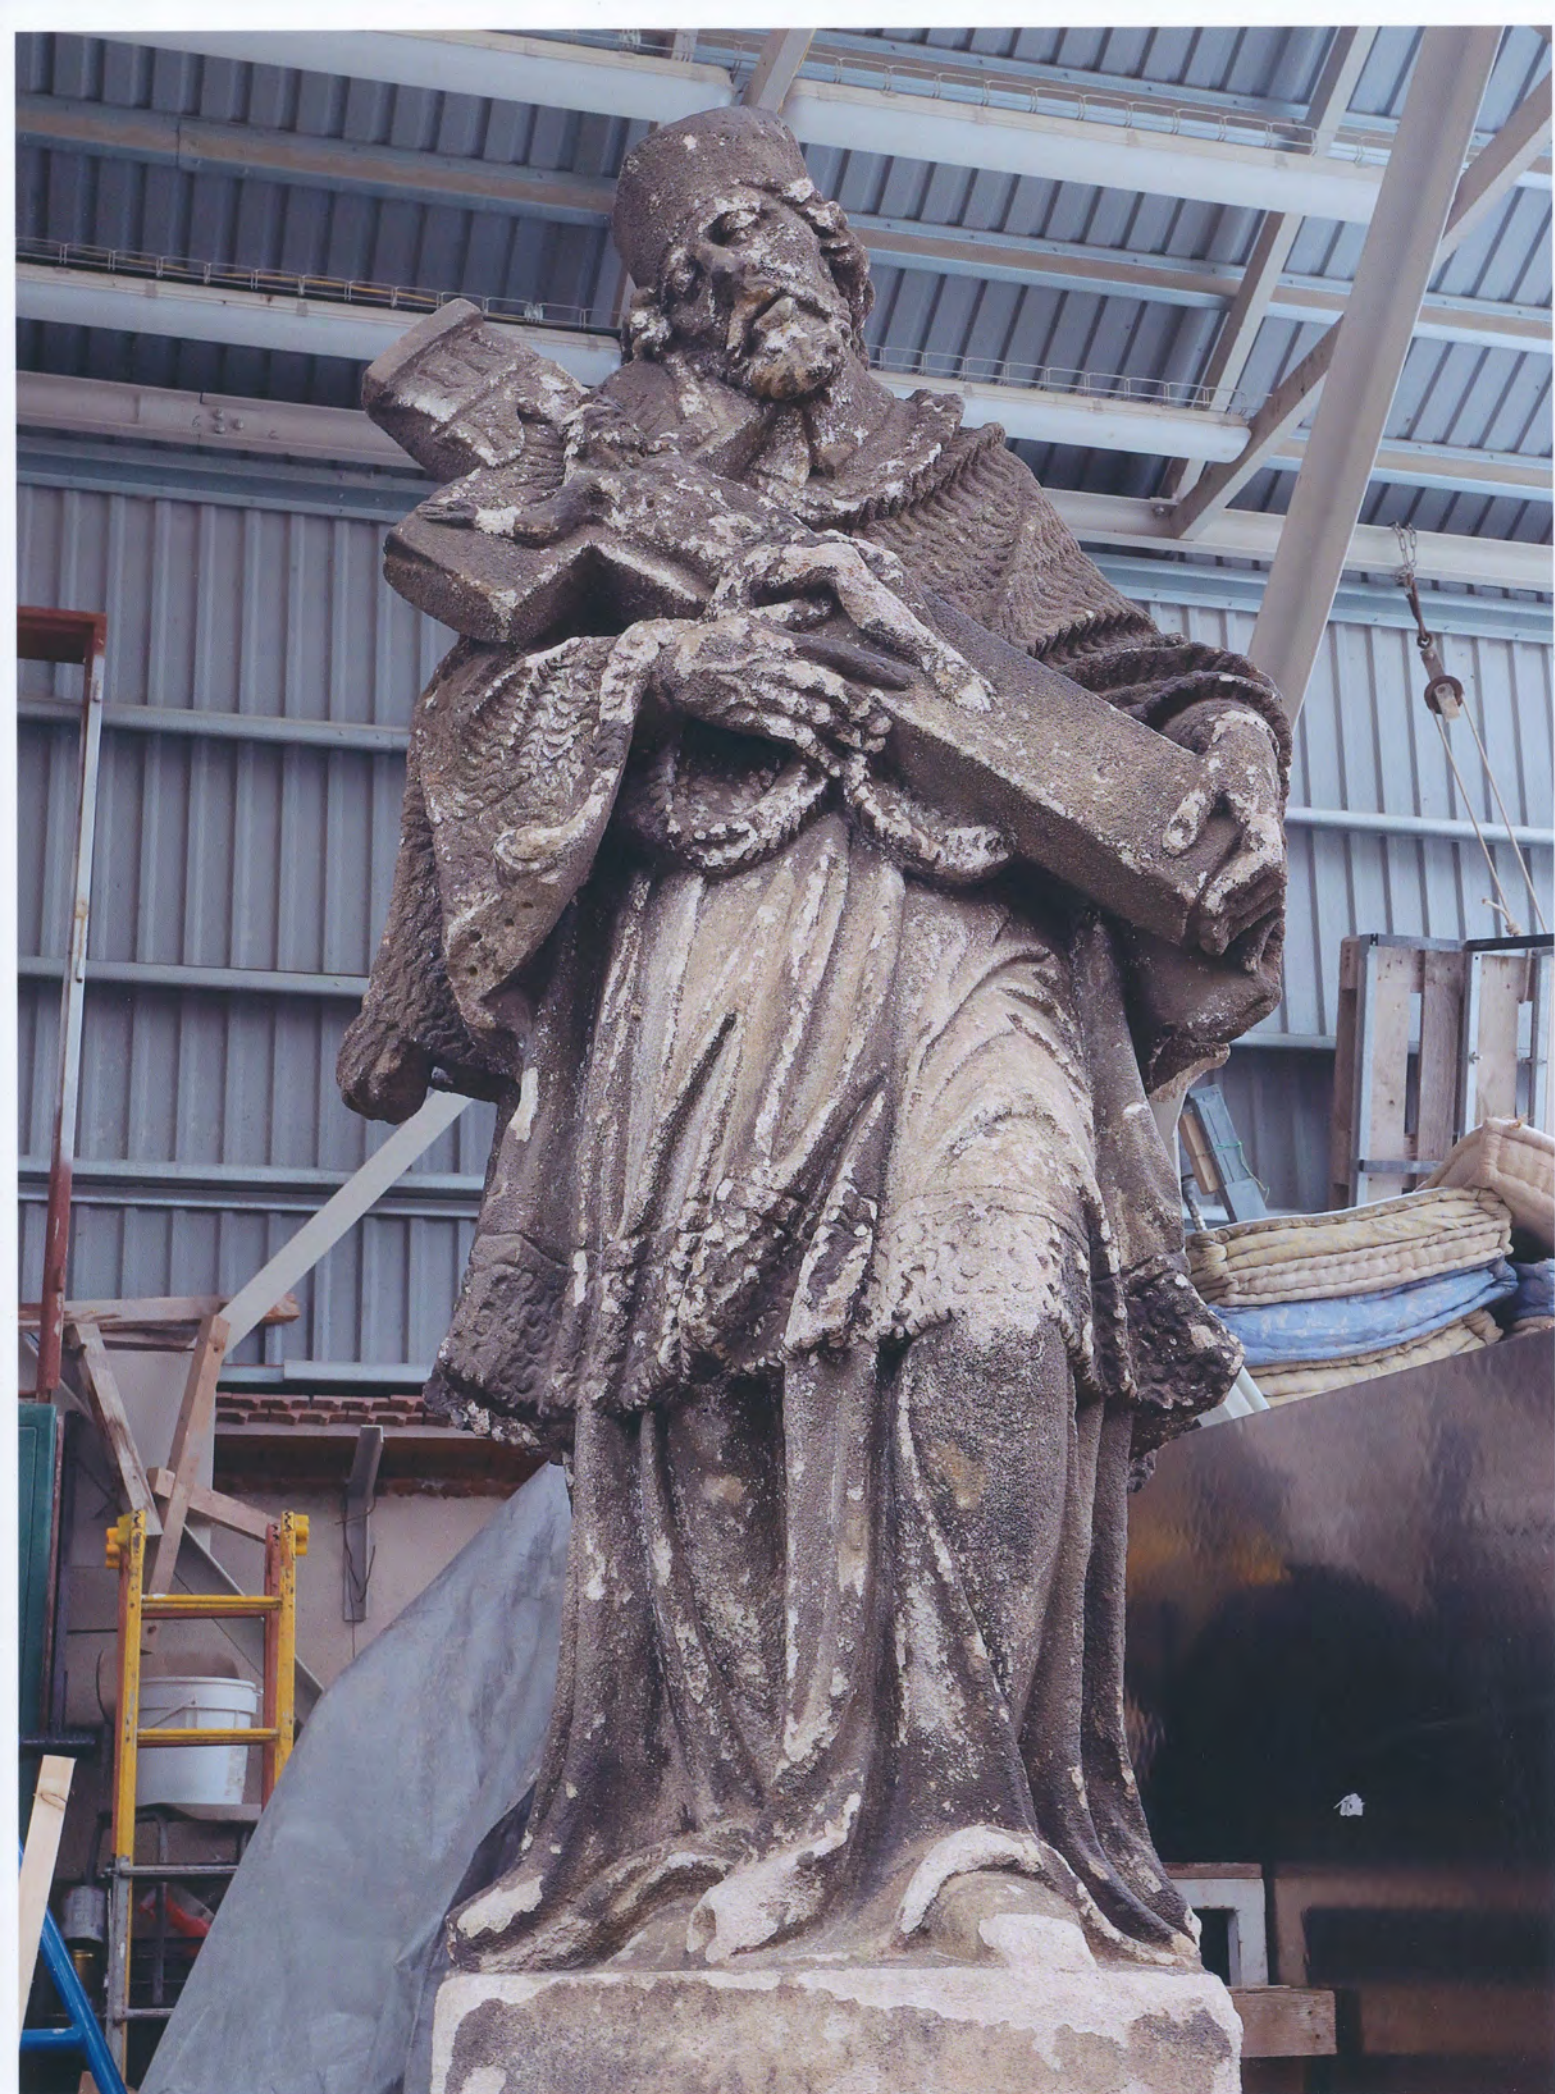
Socha se soklem byla znečištěna prachovými depozity a načernalými depozity. Na plasticky exponovaných místech se projeví koroze pískovce, ztráta modelace detailů a mechanické poškození. Chyběla část okraje almuce pod předloktím pravé ruky, střapce almuce na pravé straně. Byla setřena modelace na nohou Krista, prstech sv. Jana, na lemu rochetky na levé noze, na draperii kleriky a špičce střevíce. Hrany plintusu byly uražené. Na soše se dochovaly nevhodné doplňky z cementového jemnozrnného tmelu. Byl doplněn nos a ukazováček pravé ruky, na soklu horní hrana na čelní straně. Na zadní straně sochy se dochovala původní barevnost. Almuce je v hnědočerveném odstínu, rocheta v šedobílém odstínu. Zdobný lem rochetky byl žluto okrový. Klerika byla černá.

**9. Liteň – socha sv. Jana Nepomuckého v dílně – stav před restaurováním**

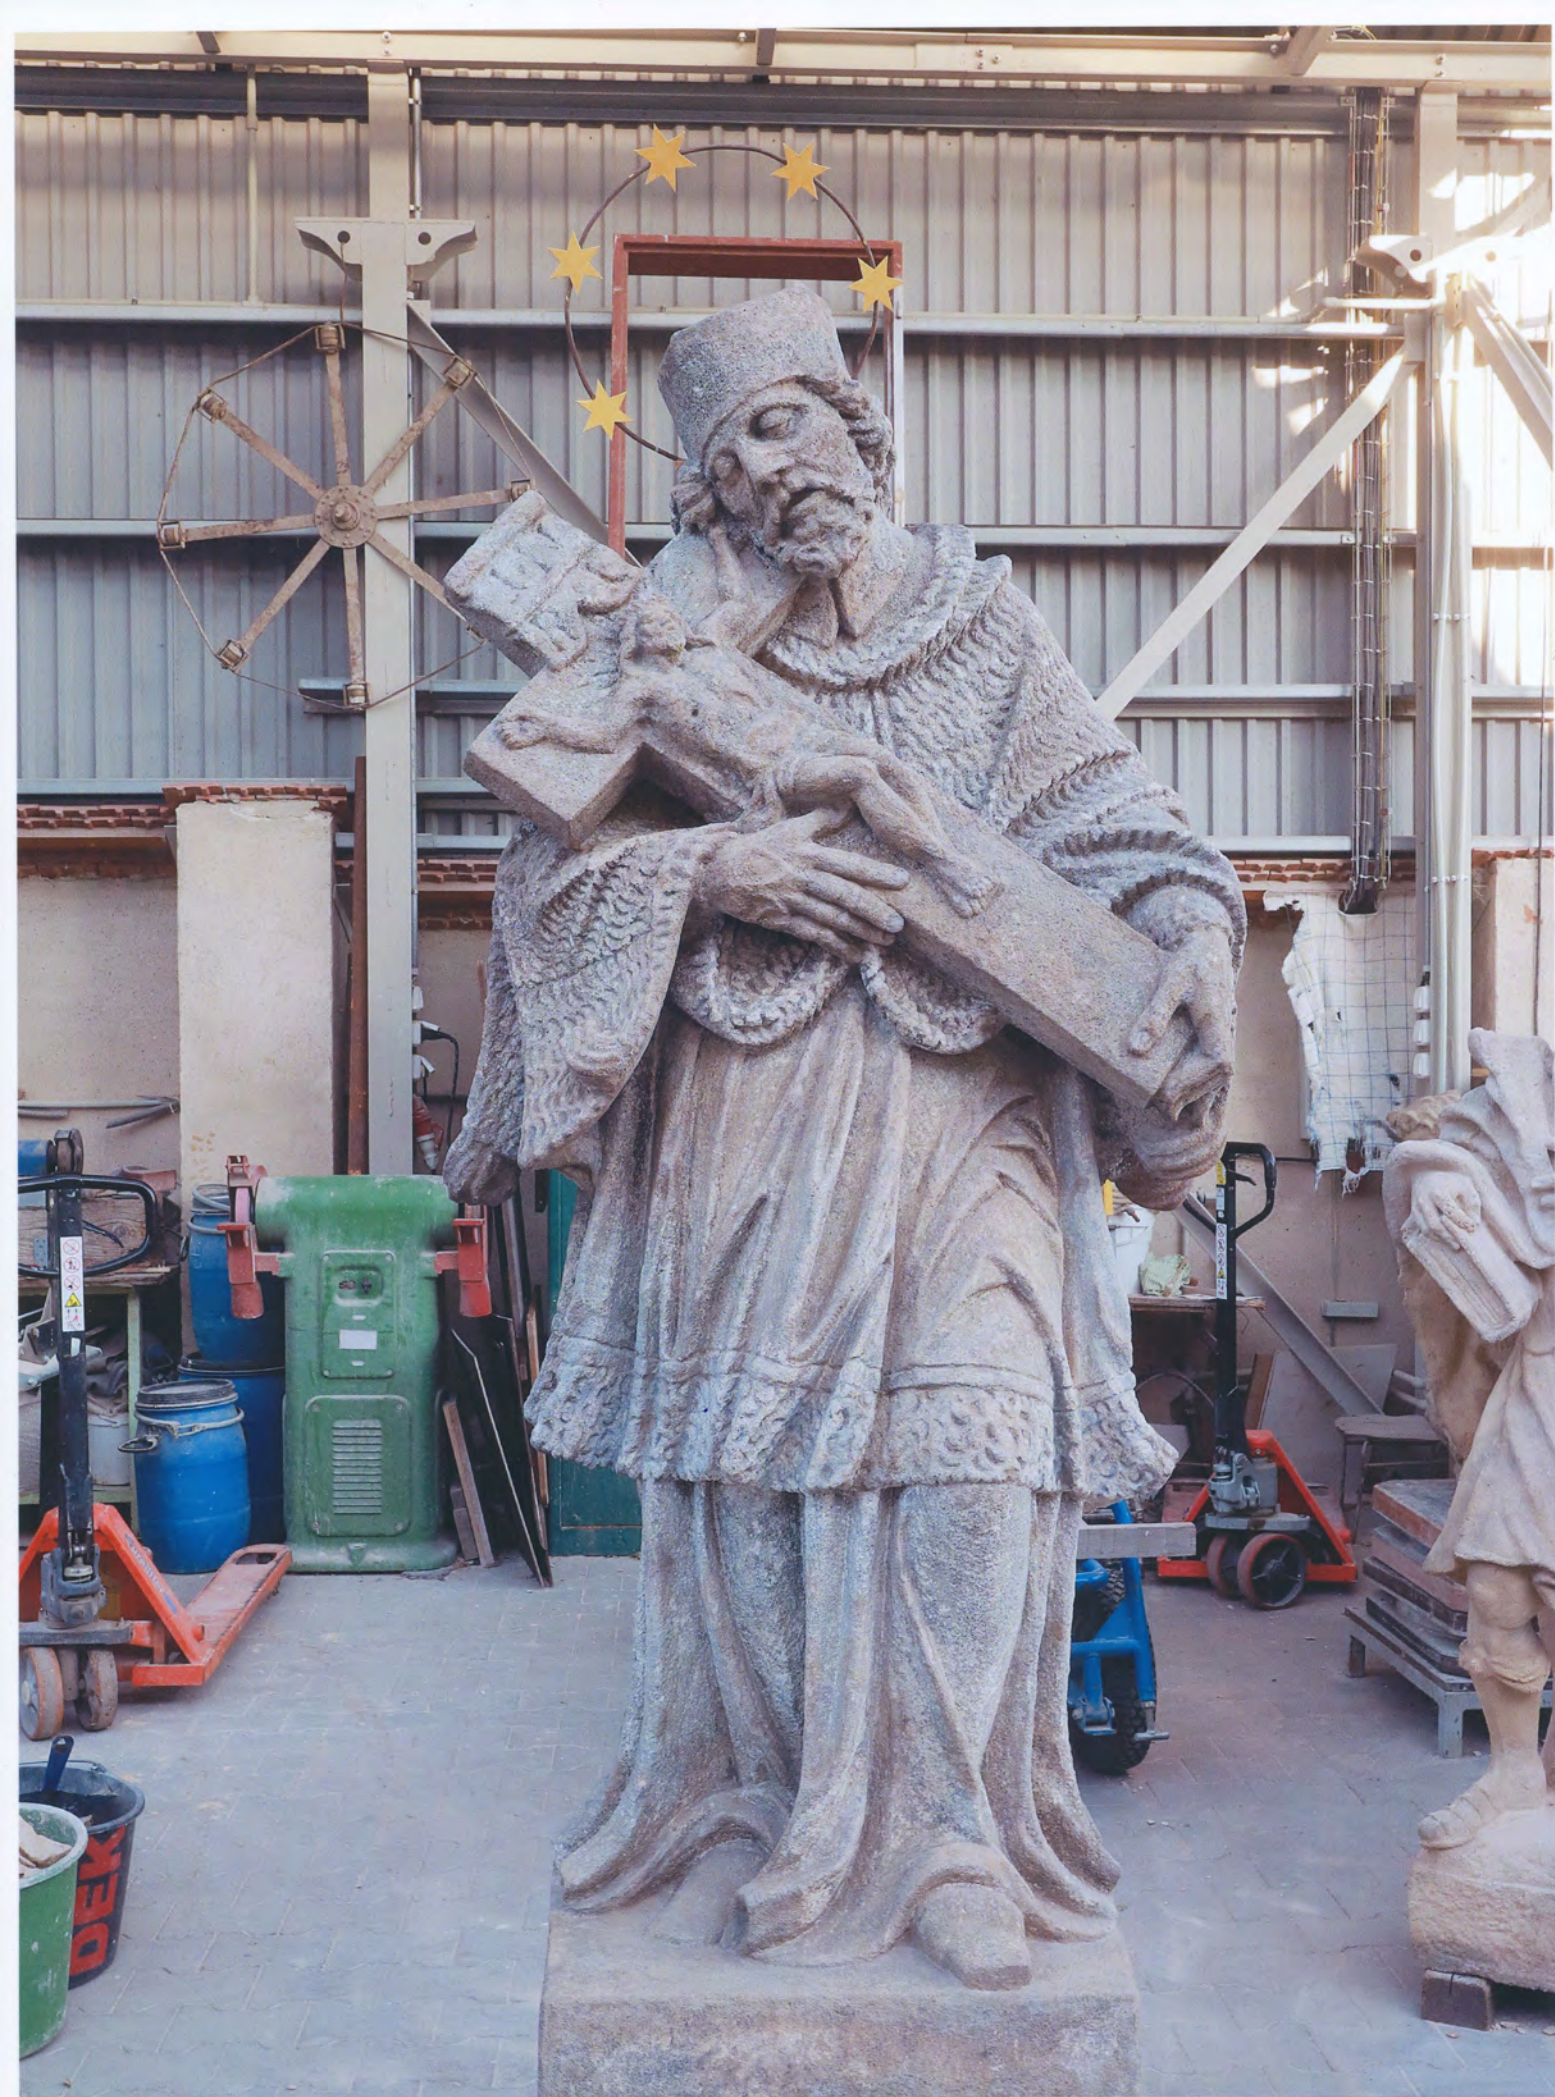
**10. Liteň – socha sv. Jana Nepomuckého v dílně – stav po restaurování**

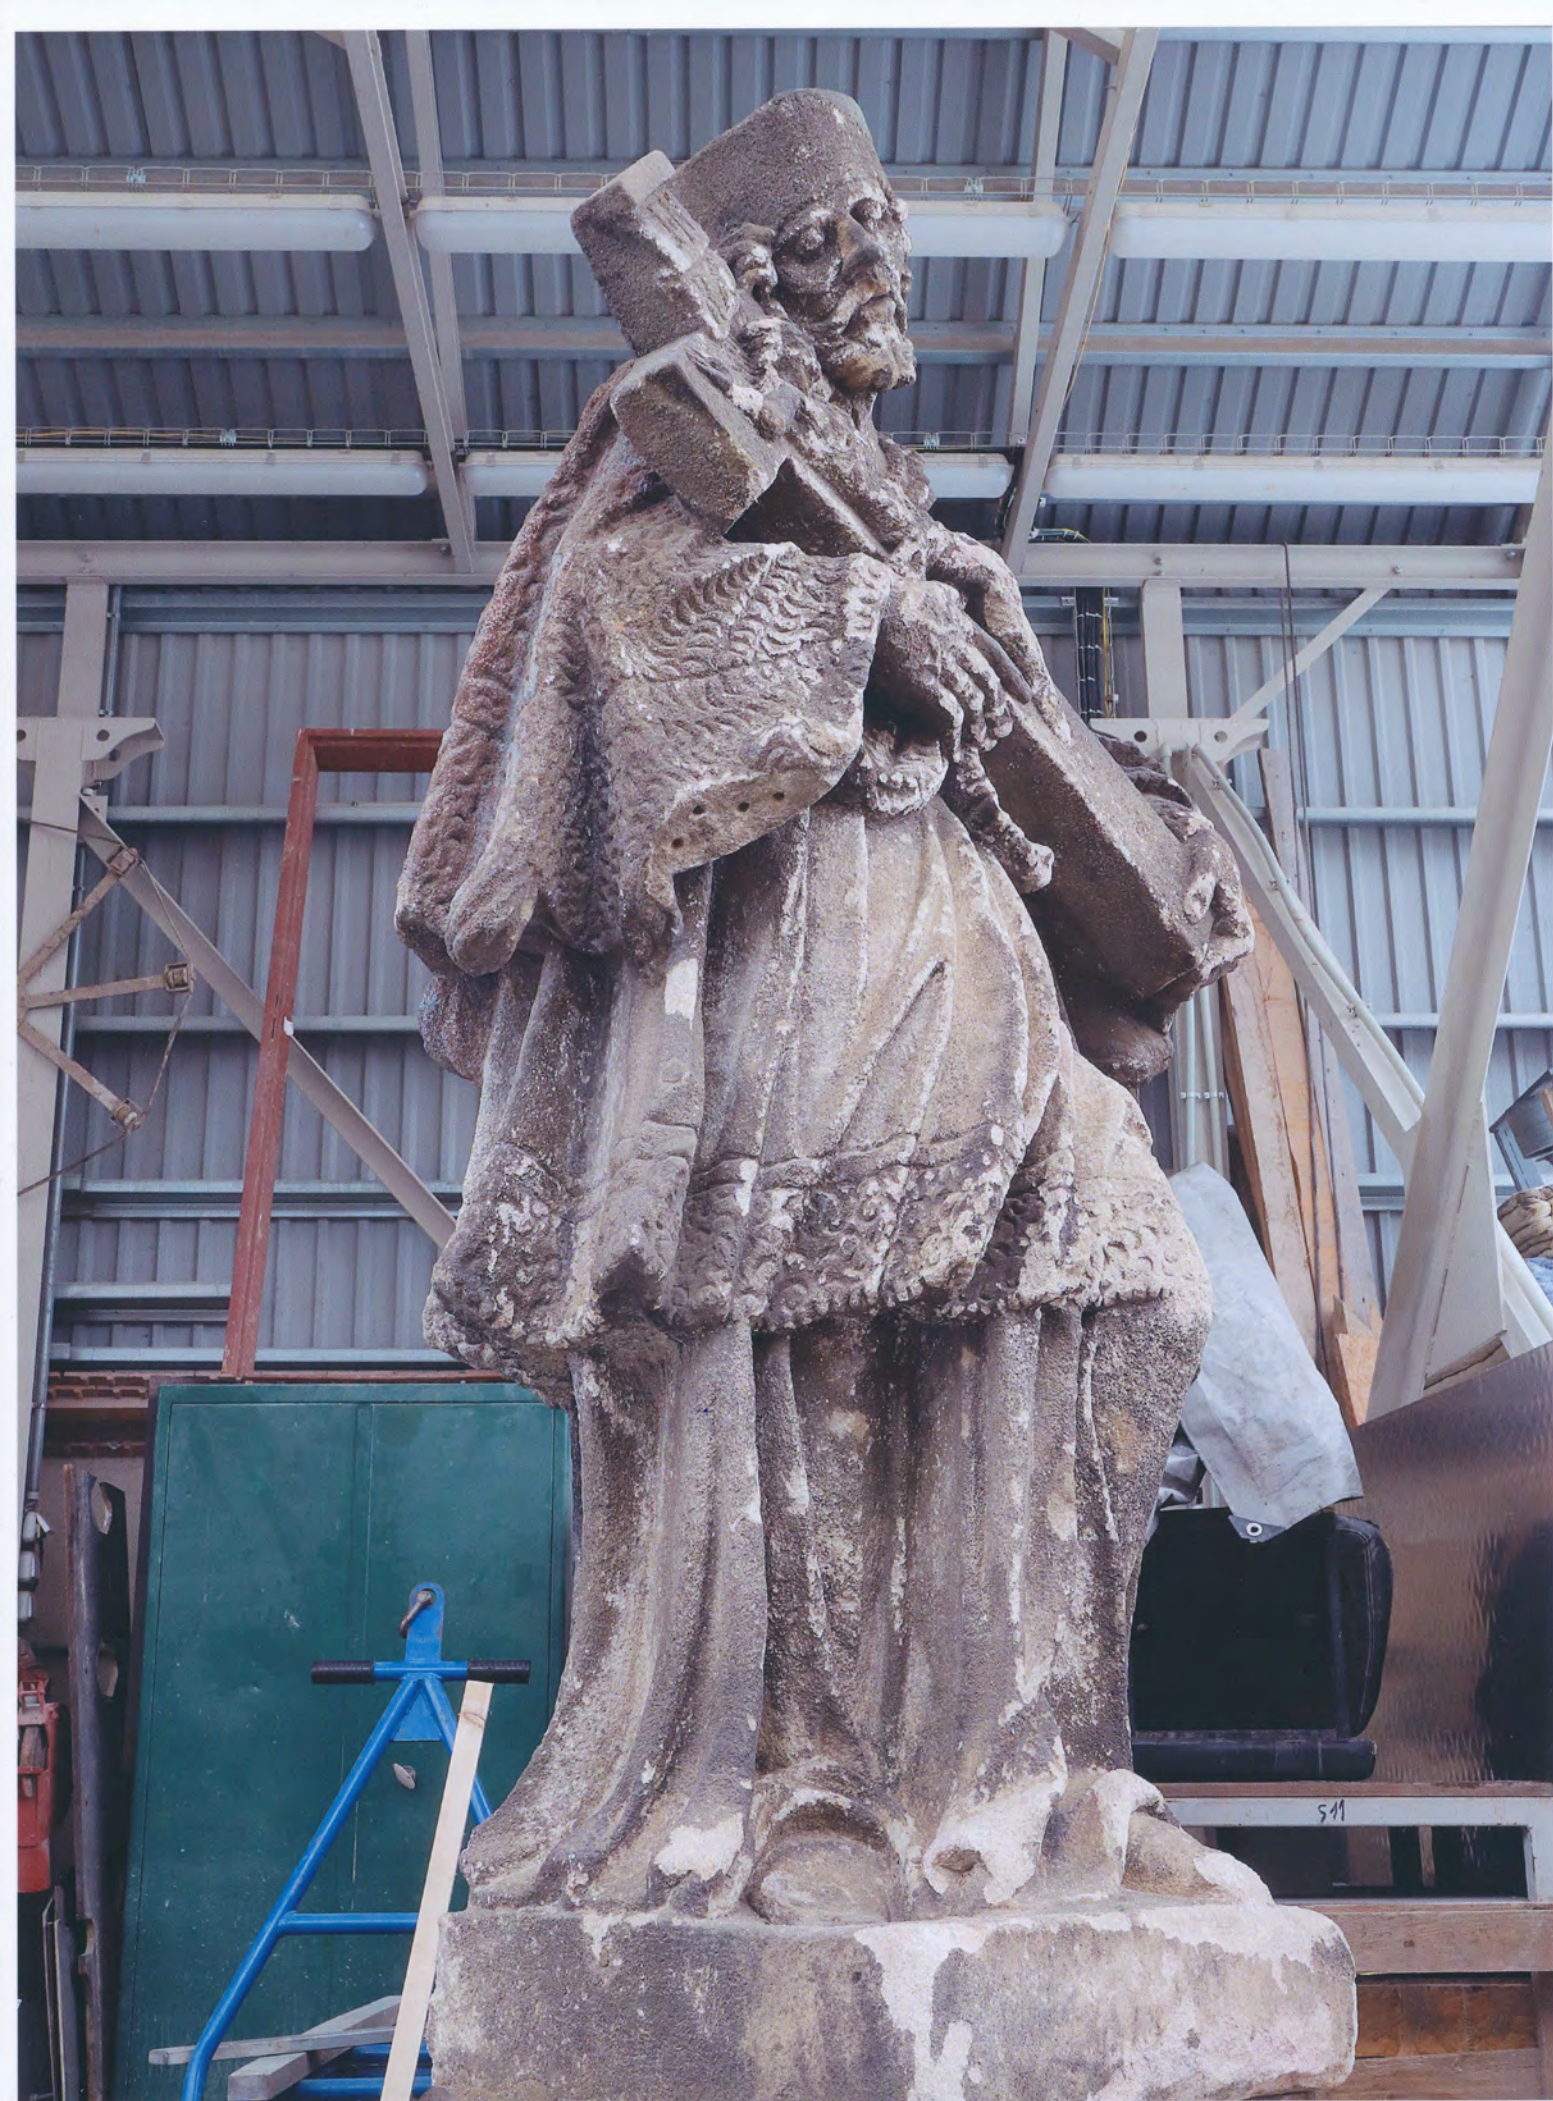
**11. Liteň – socha sv. Jana Nepomuckého v dílně – stav před restaurováním**

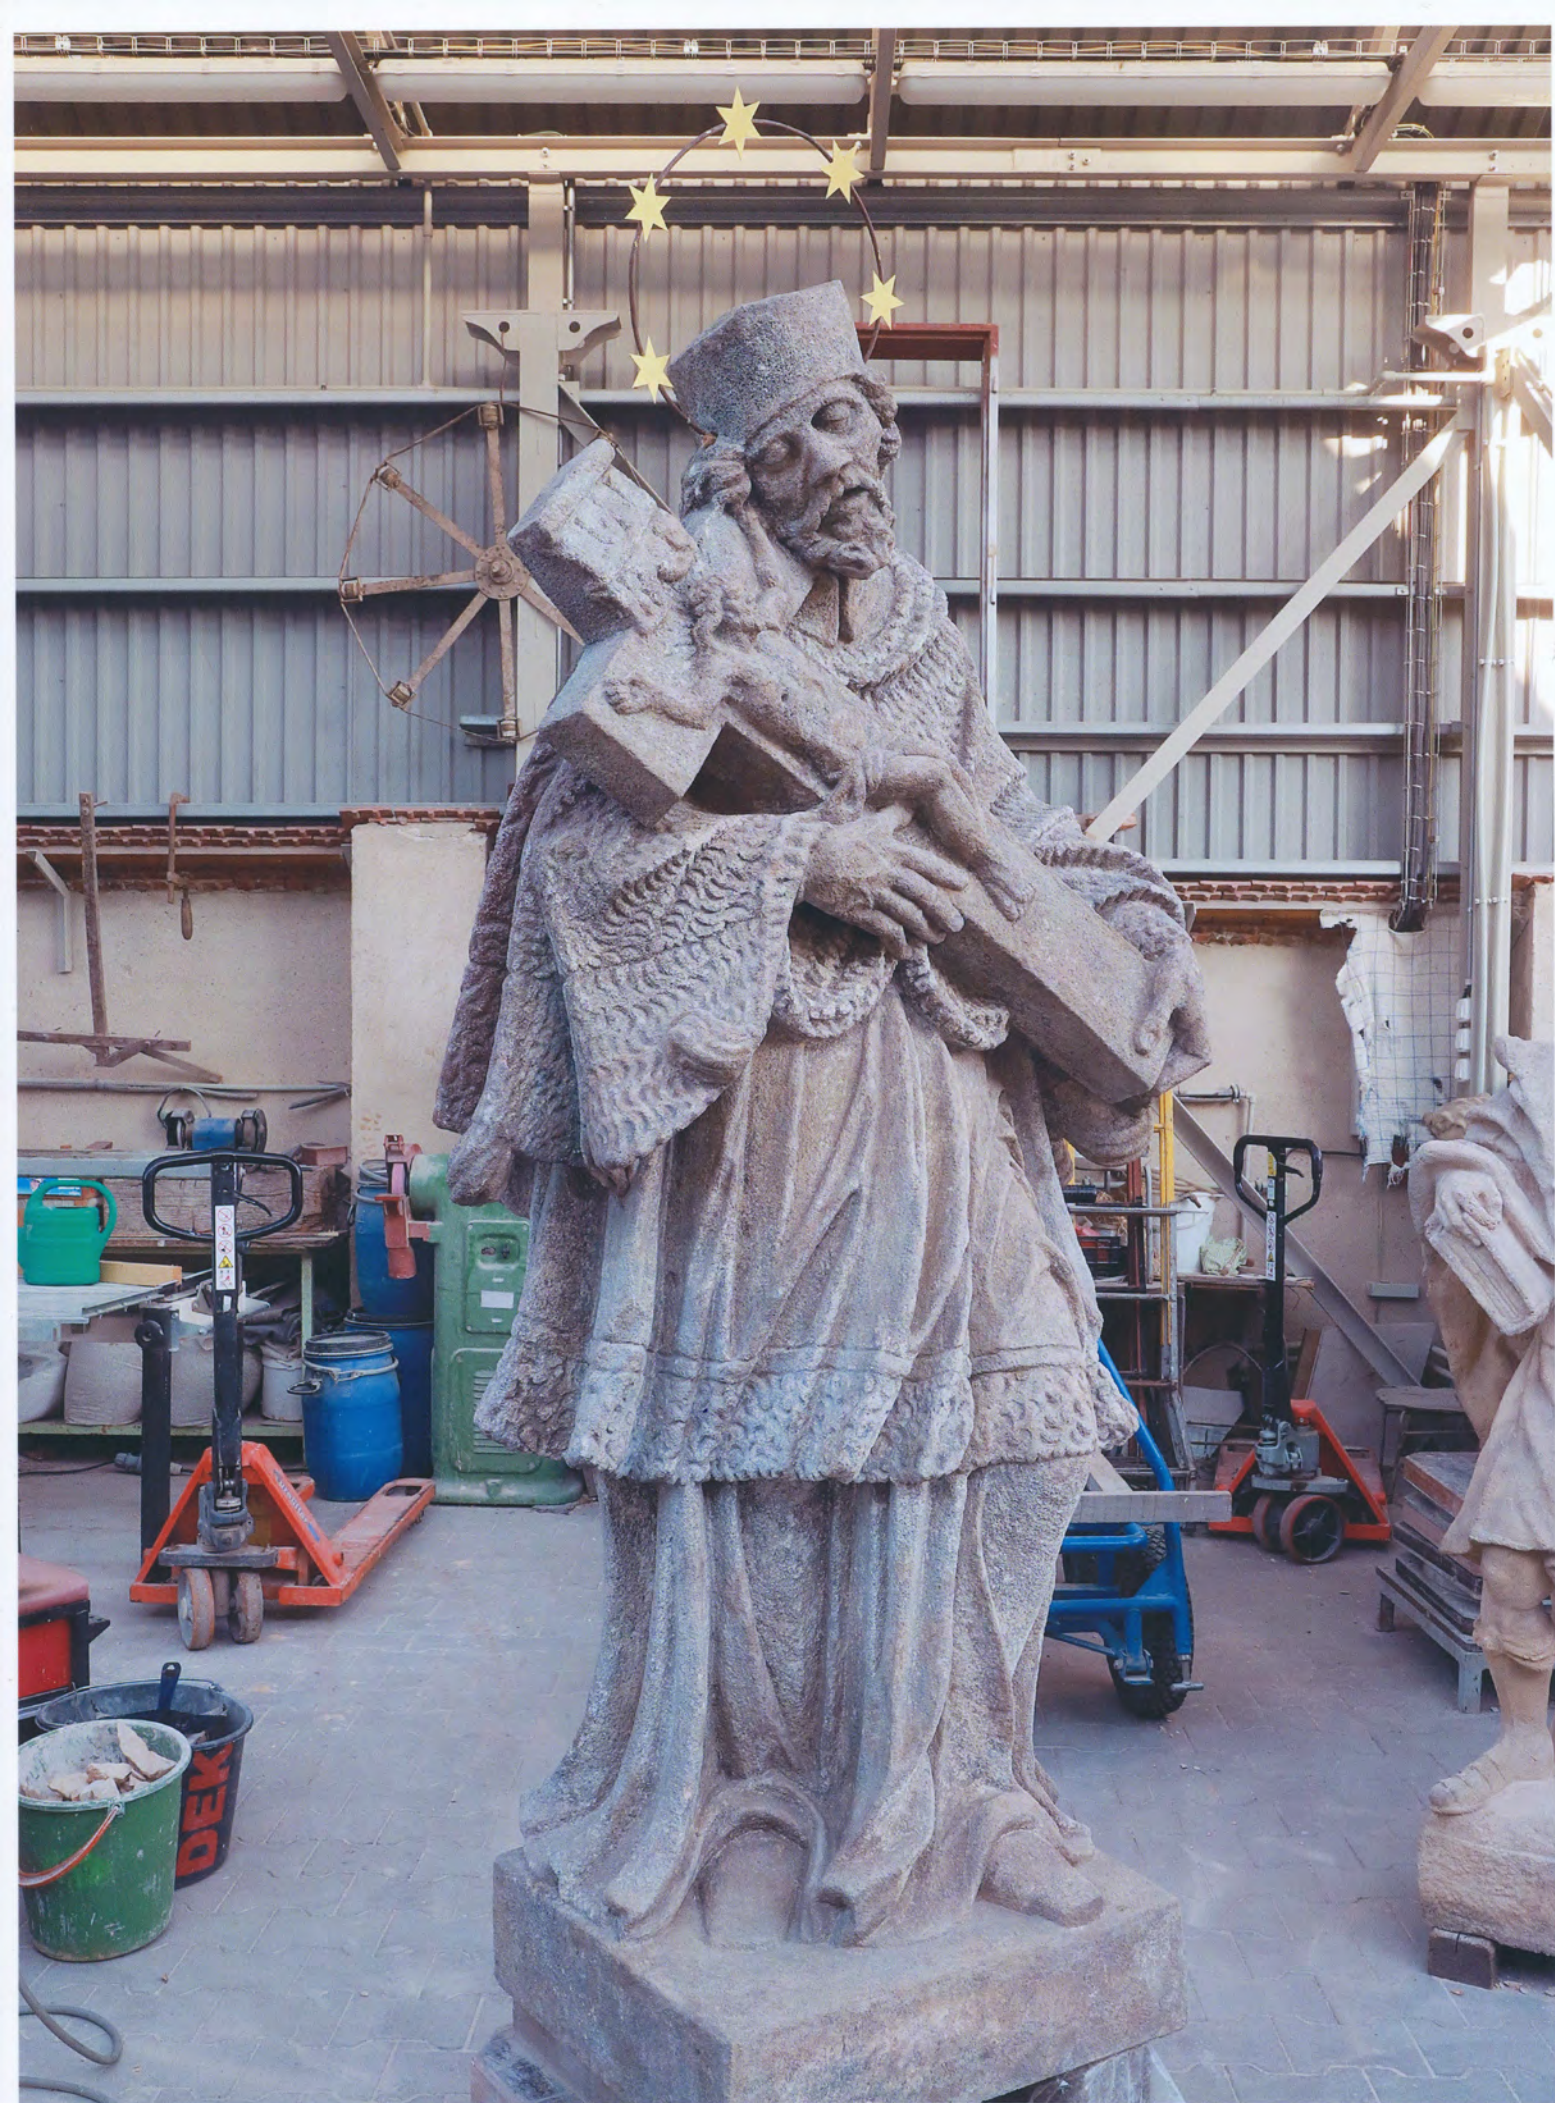
**12. Liteň – socha sv. Jana Nepomuckého v dílně – stav po restaurování**

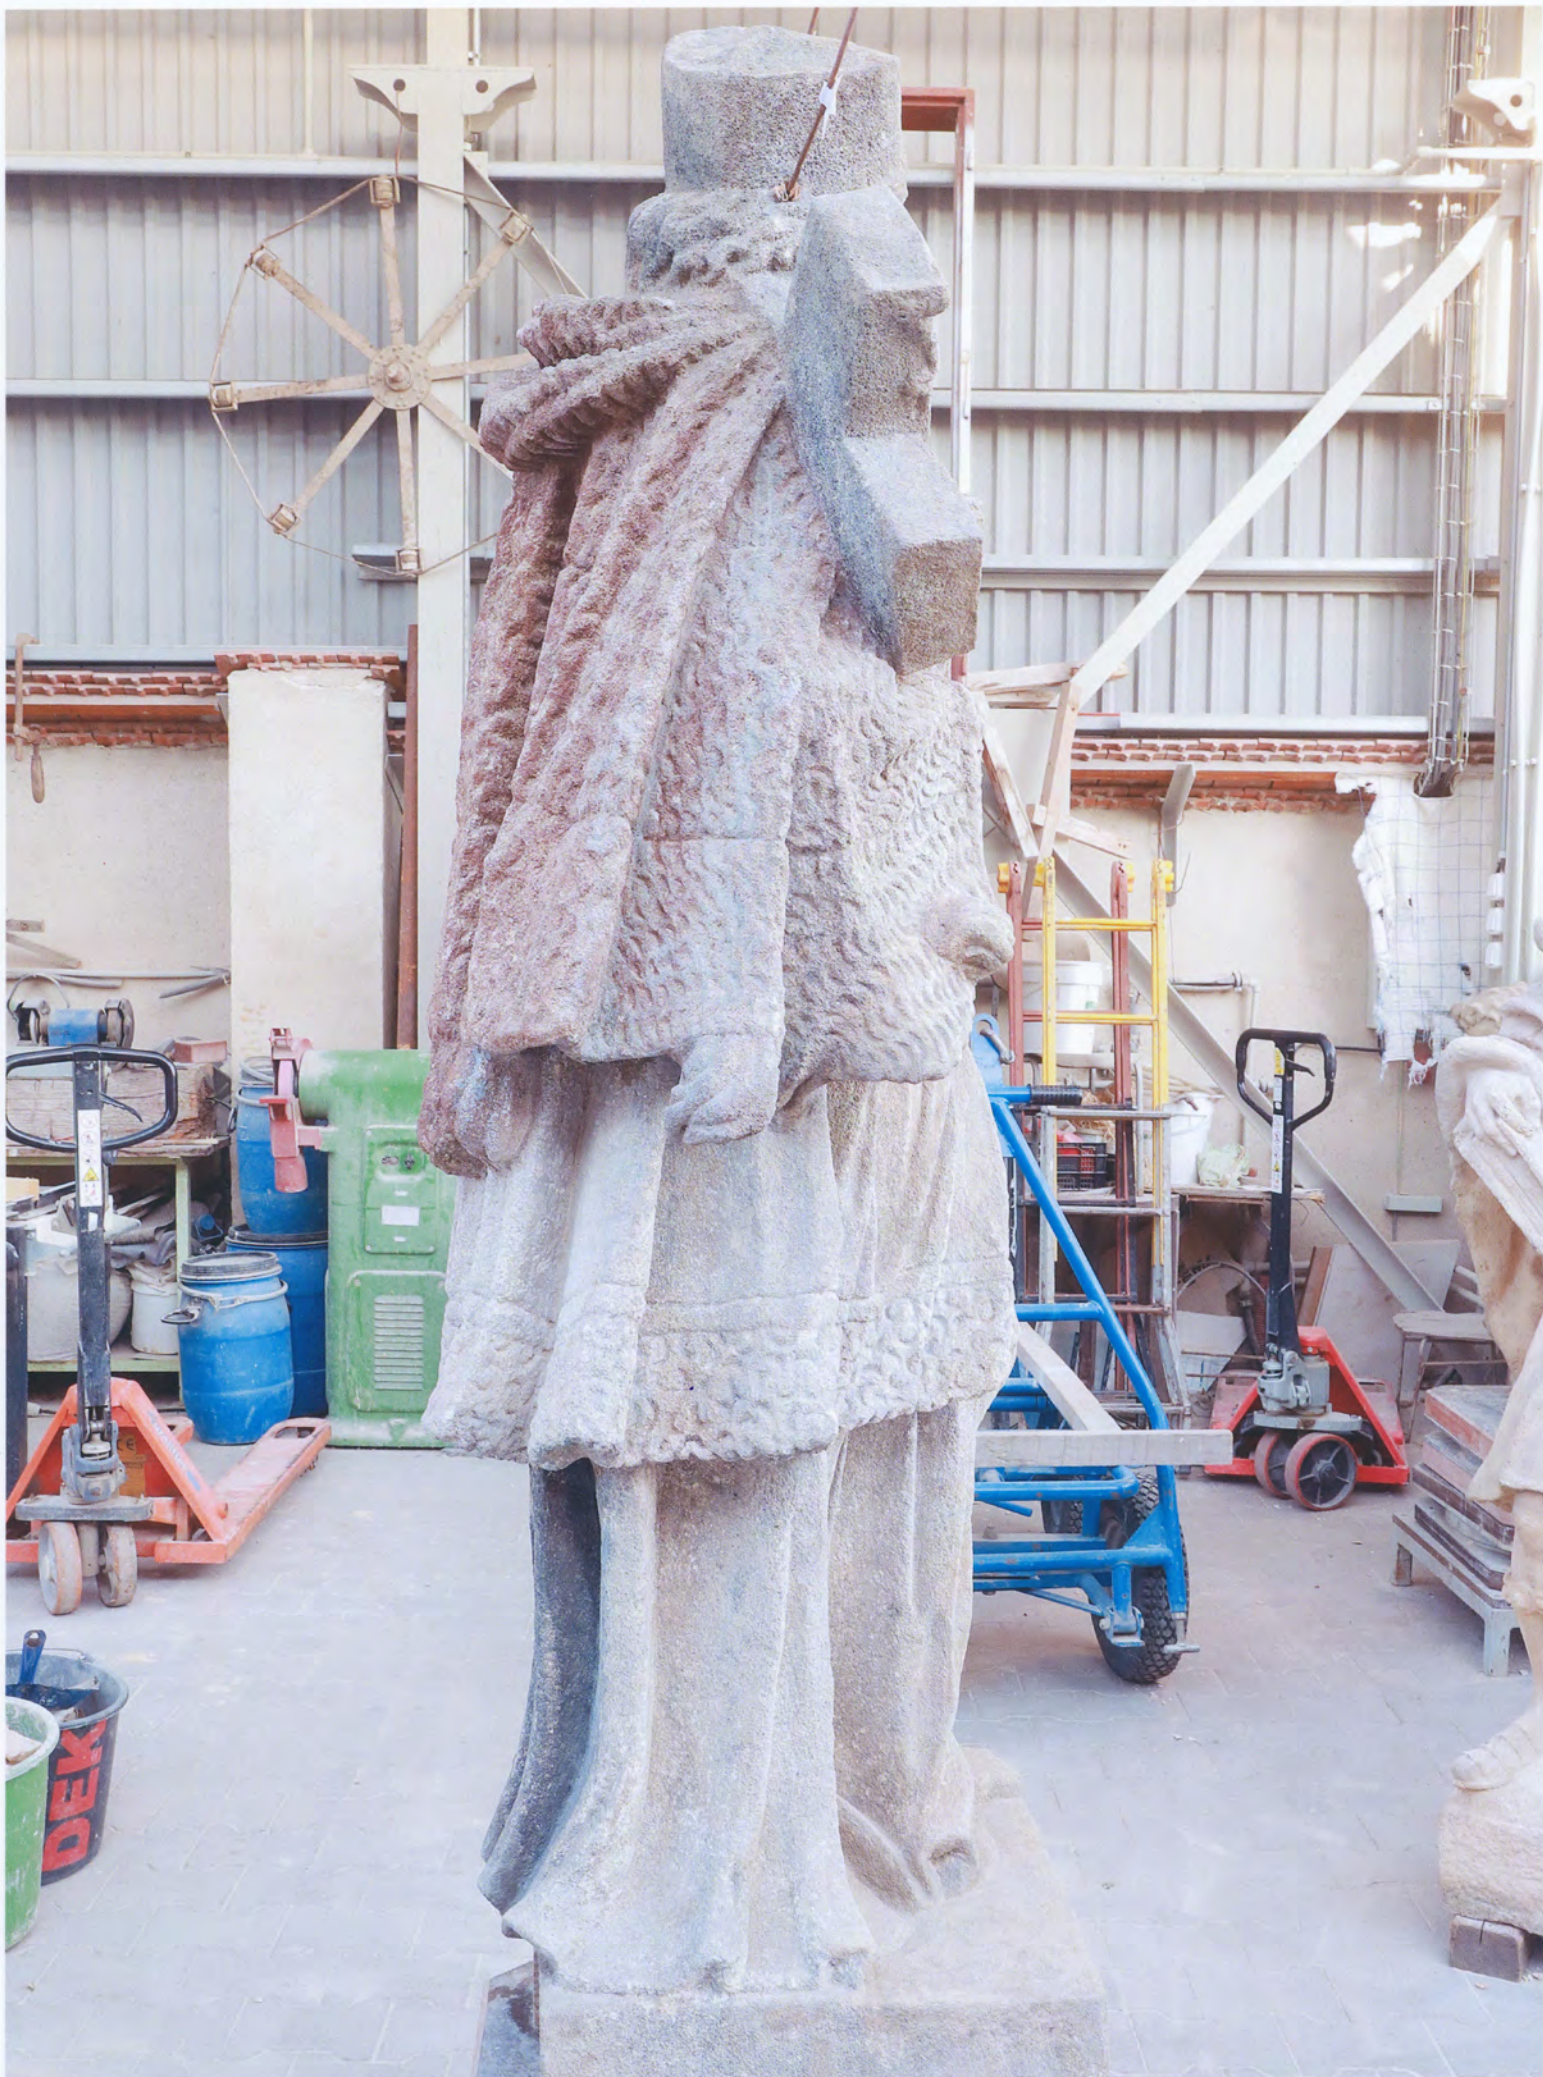
**13. Liteň – socha sv. Jana Nepomuckého v dílně – stav po restaurování**

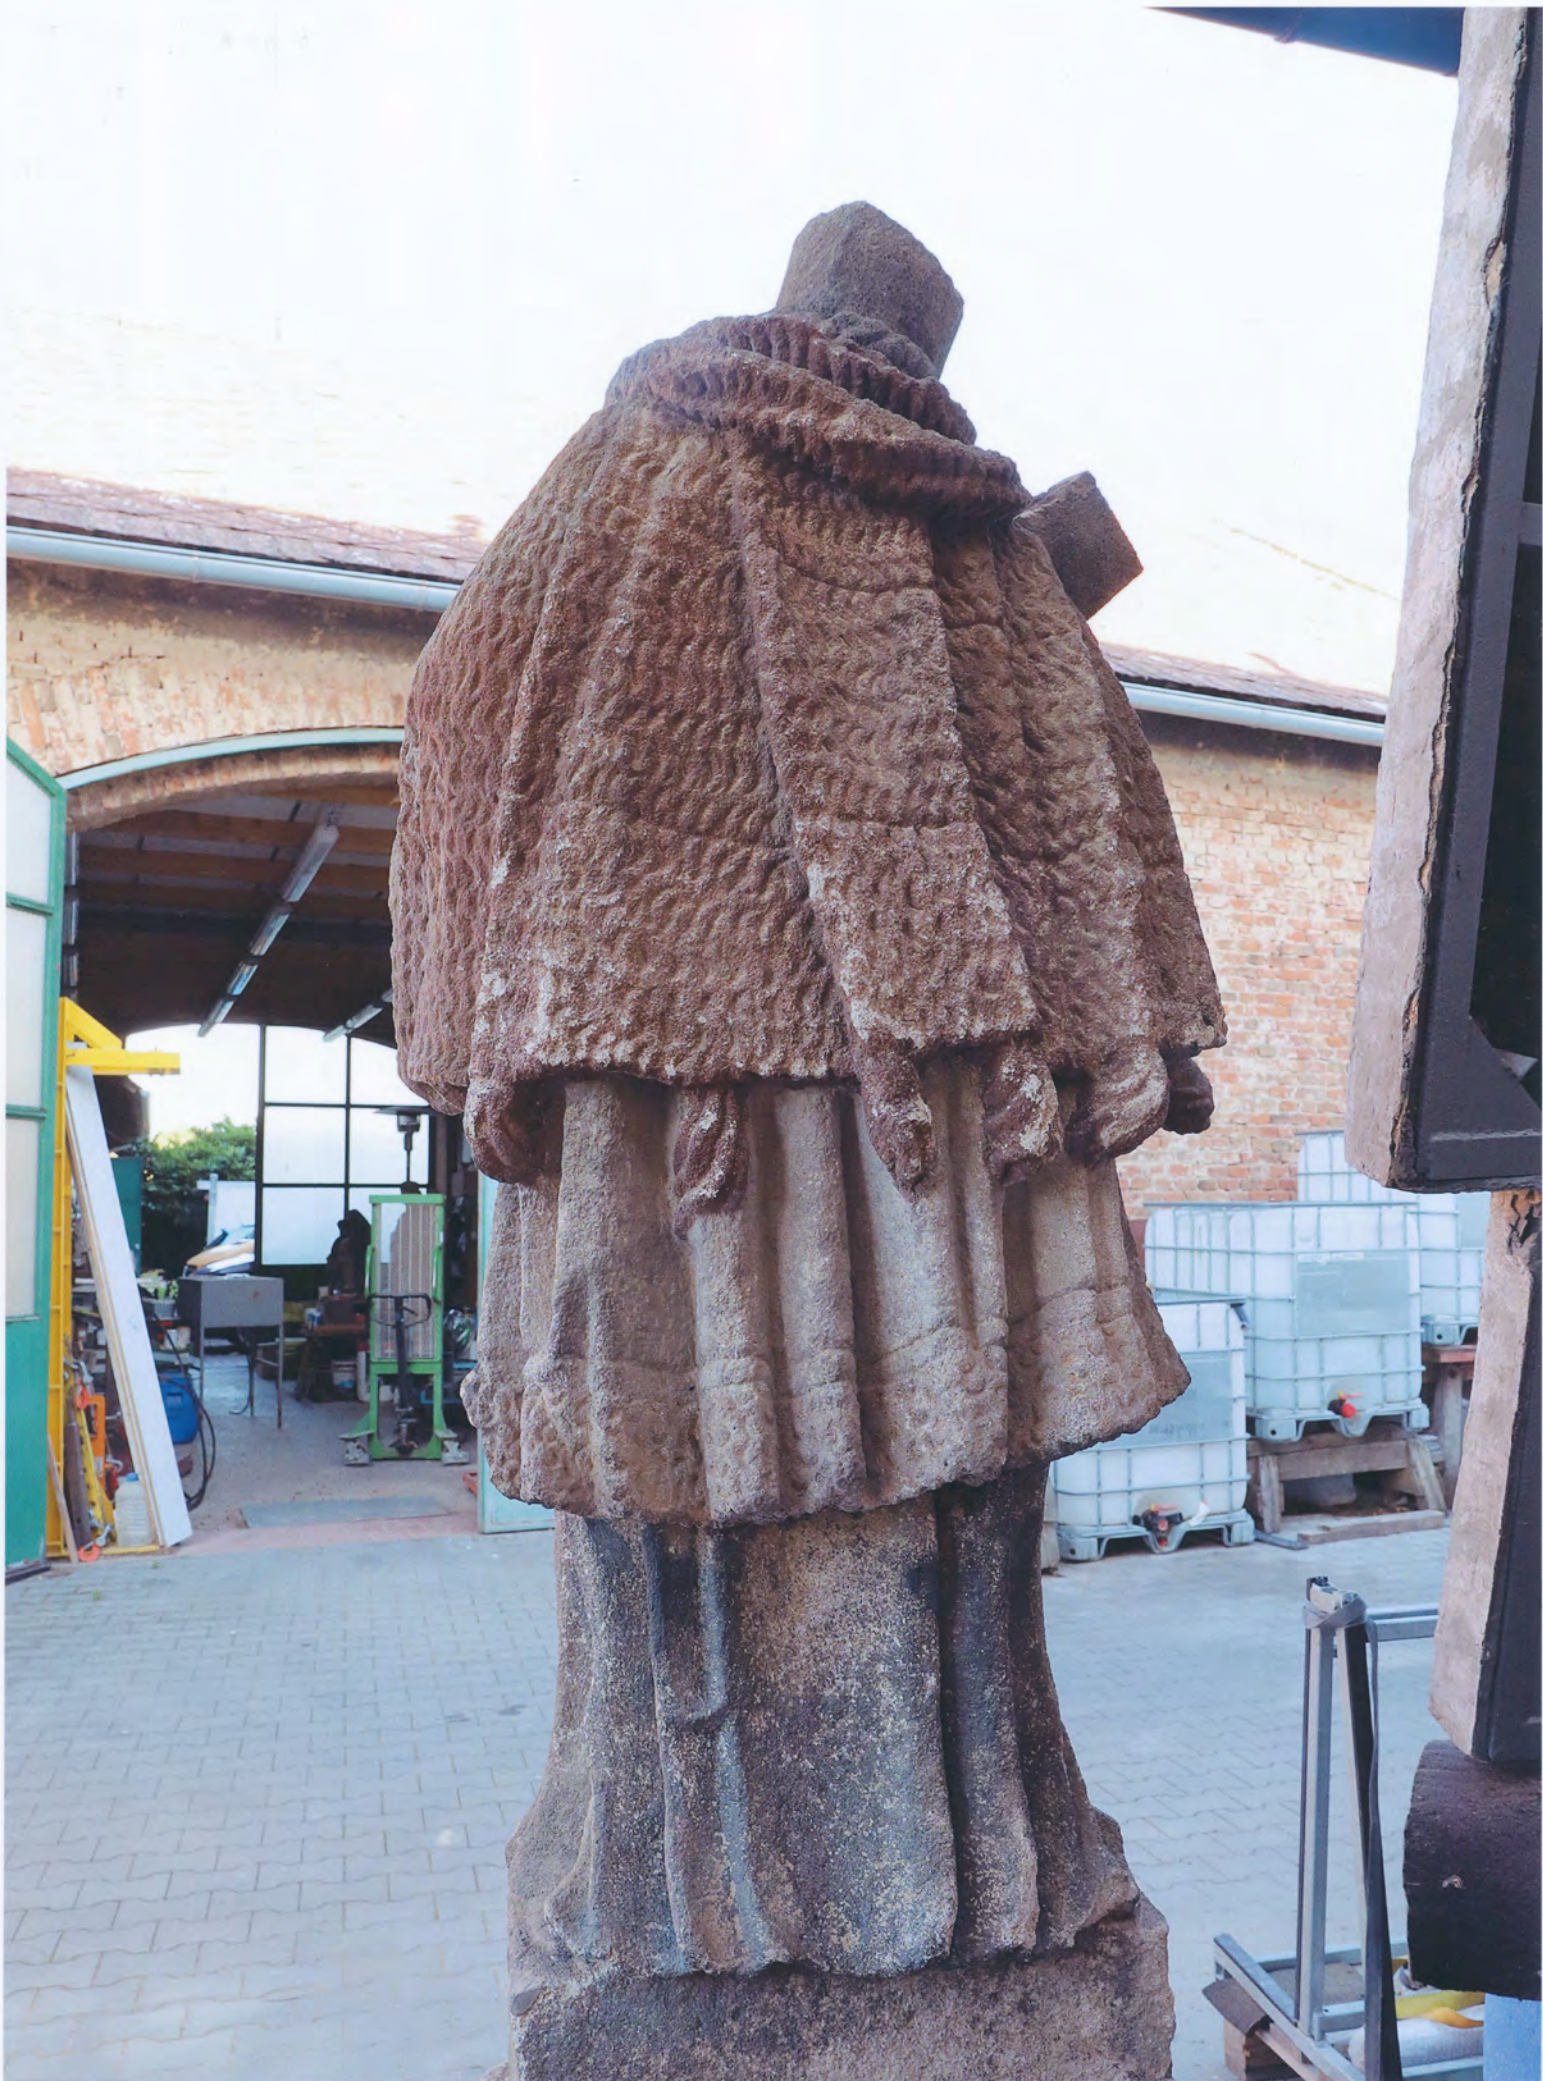
**14. Liteň – socha sv. Jana Nepomuckého ve výklenkové kapli –  
stav před restaurováním – zezadu**

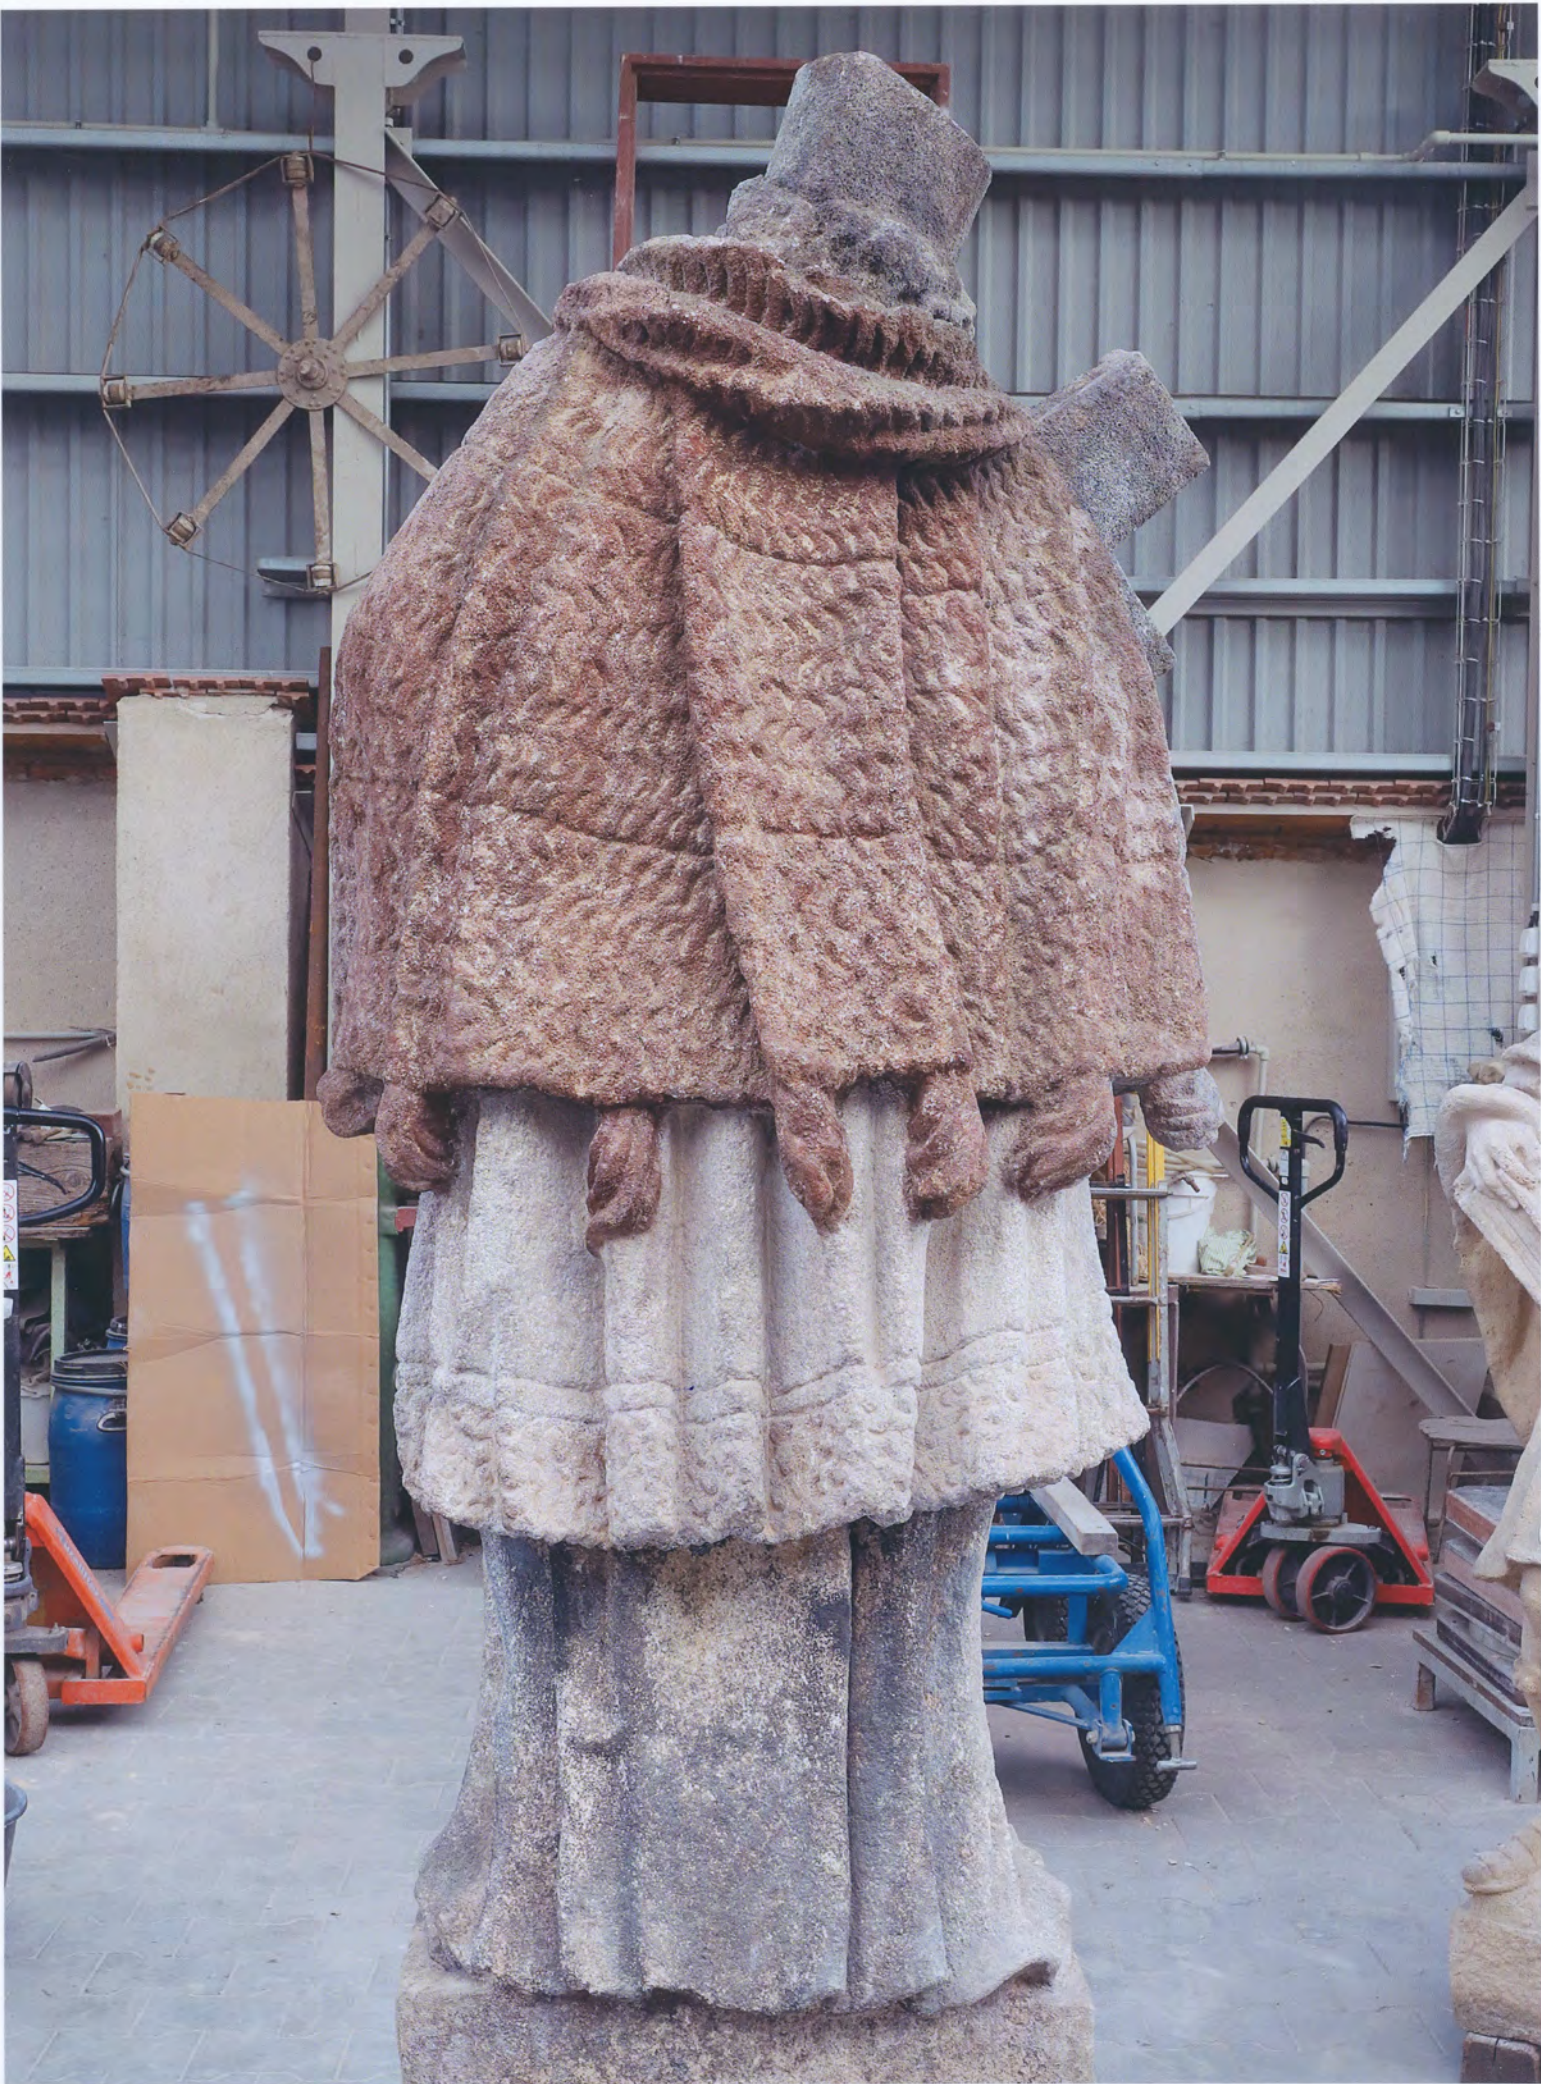
**15. Liteň – socha sv. Jana Nepomuckého v dílně – stav po restaurování – zezadu**
