# **akademický sochař Jarmil Plachý**

## **Restaurátorská zpráva o restaurování sochy sv. Jana Nepomuckého ve výklenkové kapli v ohradní zdi kostela sv. Petra a Pavla v Litni zapsaná kulturní památka rejstříkové číslo 19453/2-343**

Termín: 29.5.2025

Investor: Městys Liteň

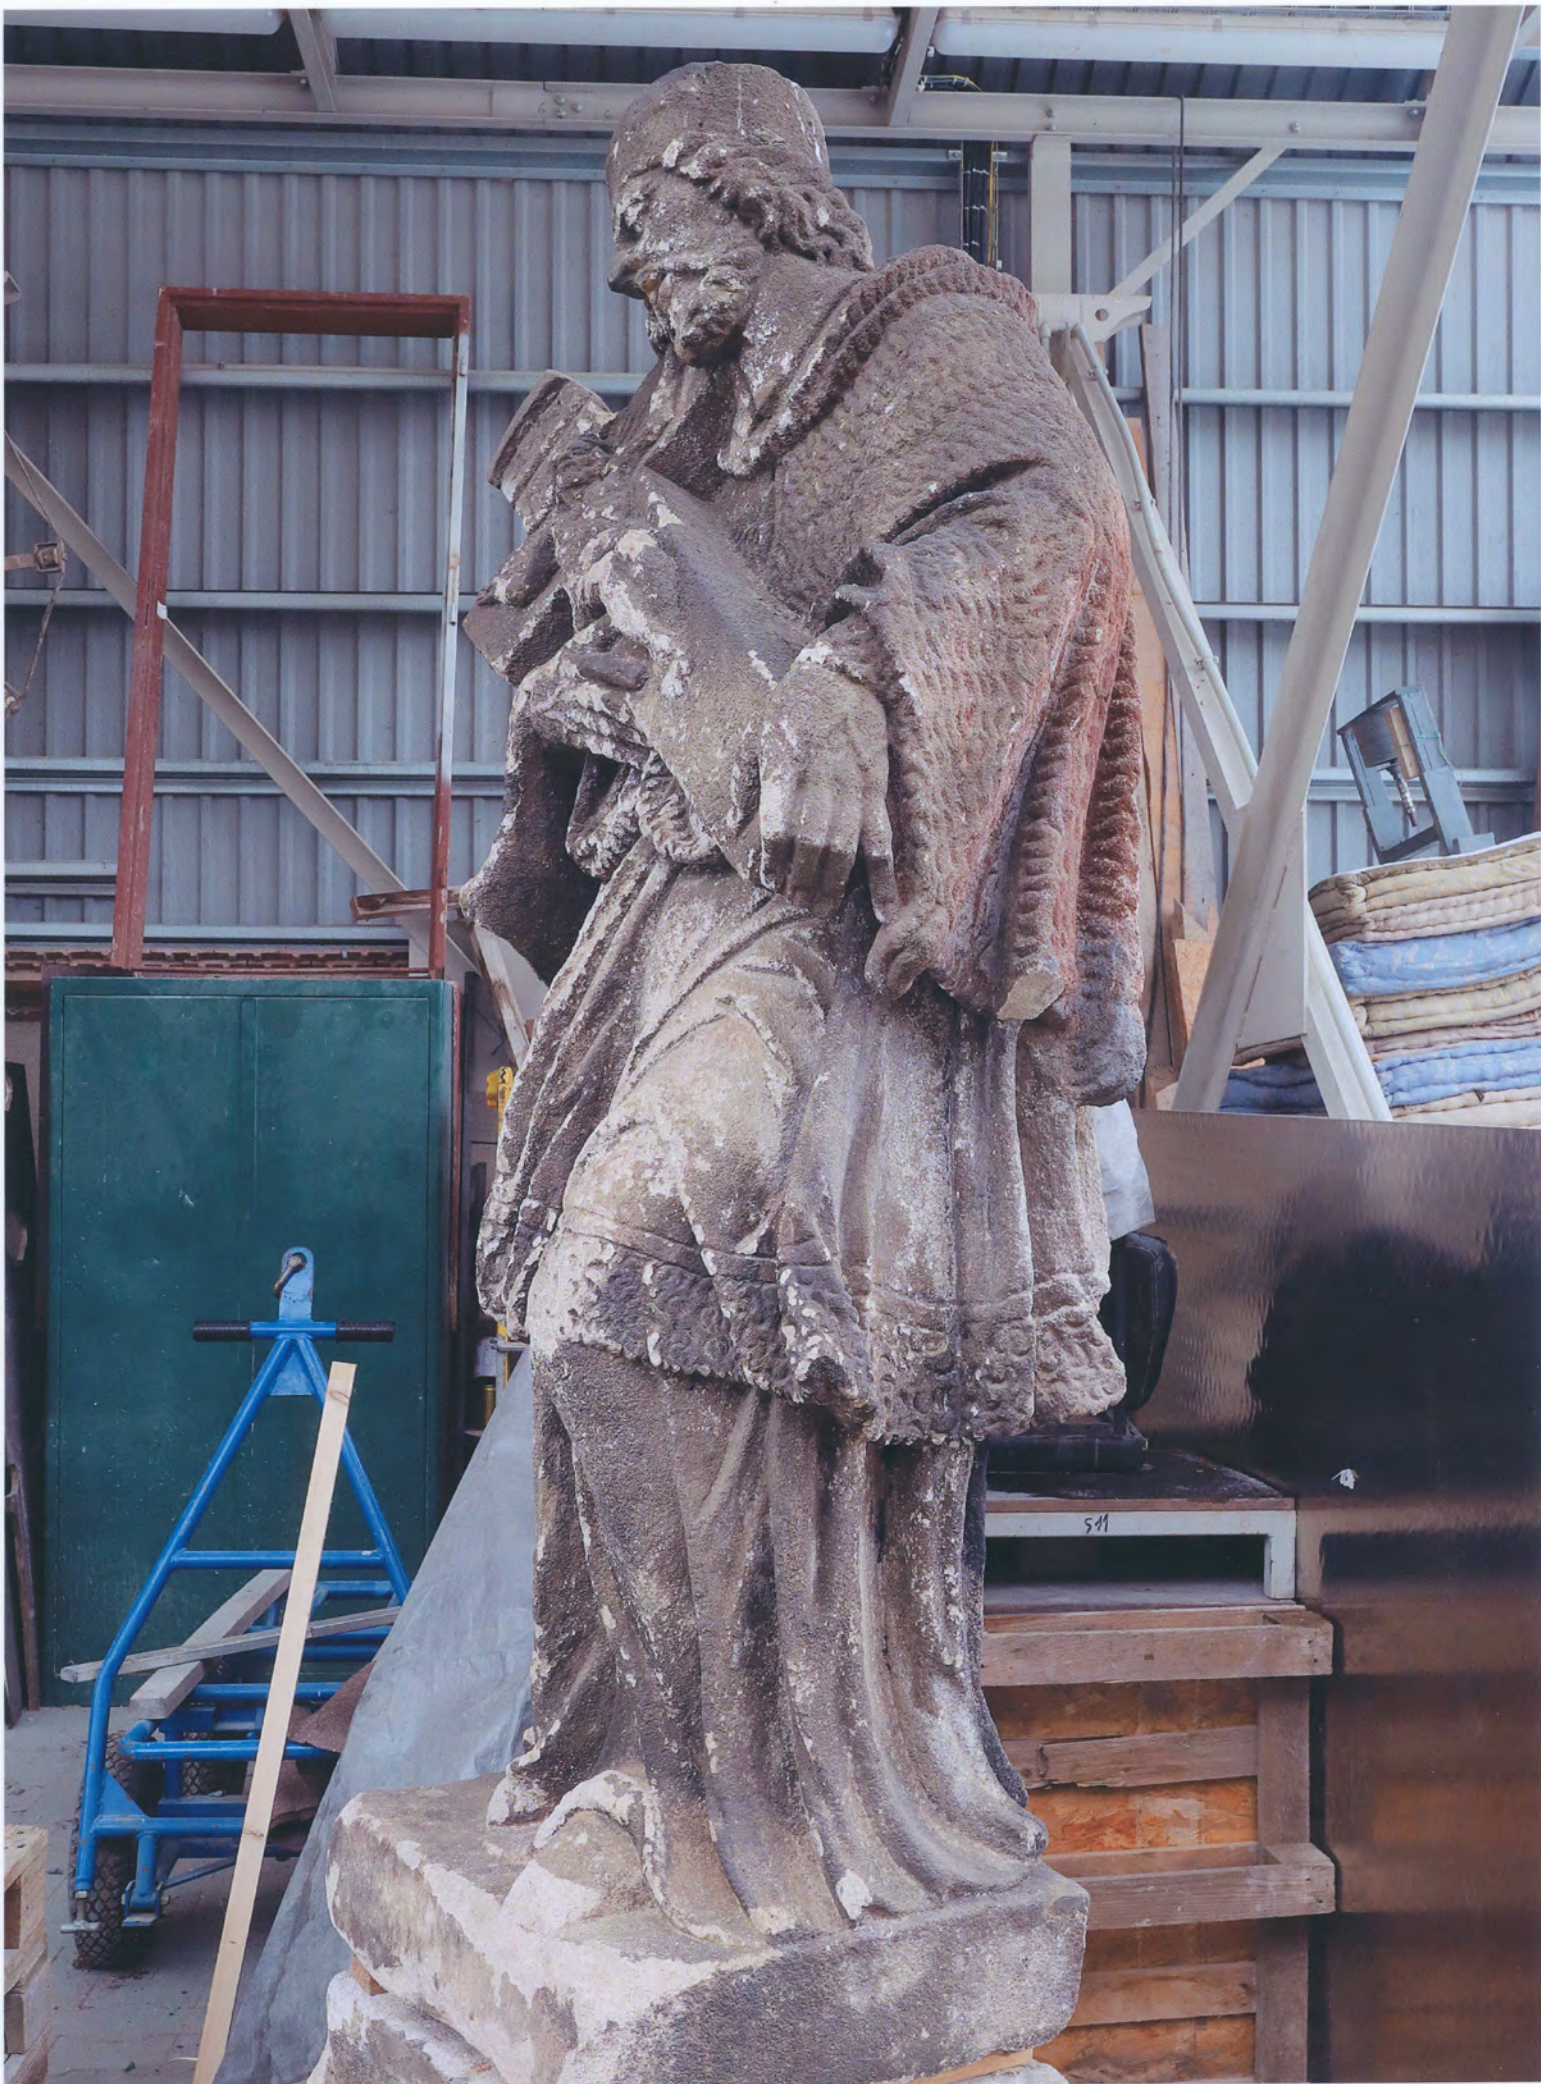
**16. Liteň – socha sv. Jana Nepomuckého v dílně – stav před restaurováním**

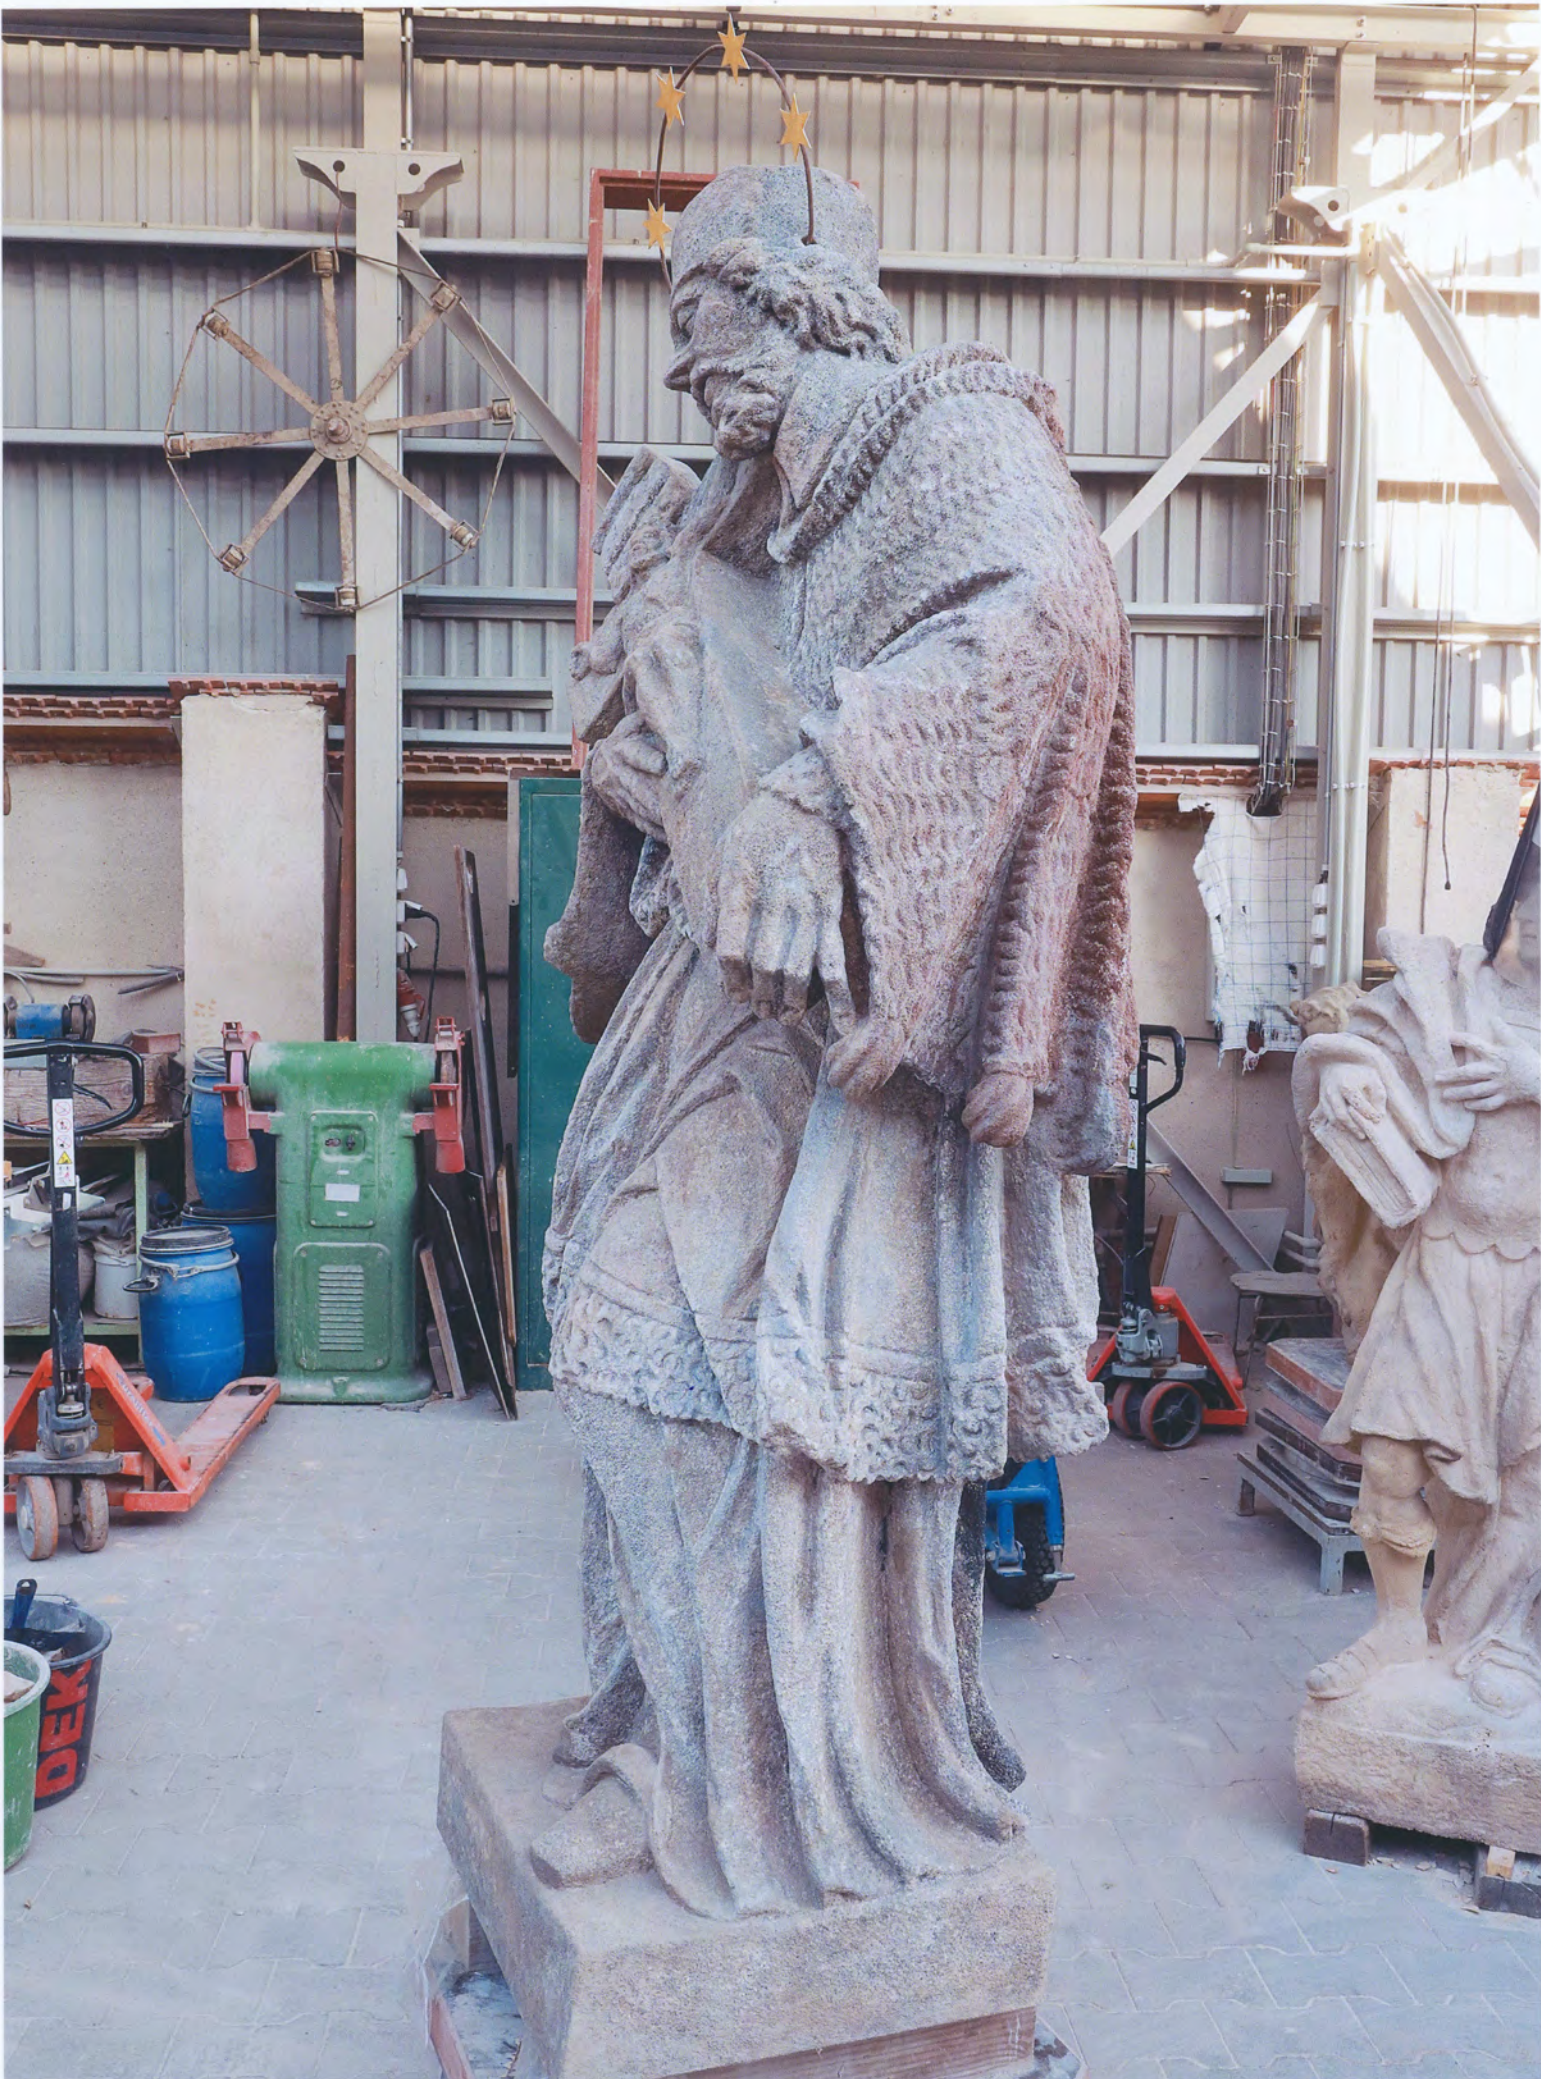
**17. Liteň – socha sv. Jana Nepomuckého v dílně – stav po restaurování**

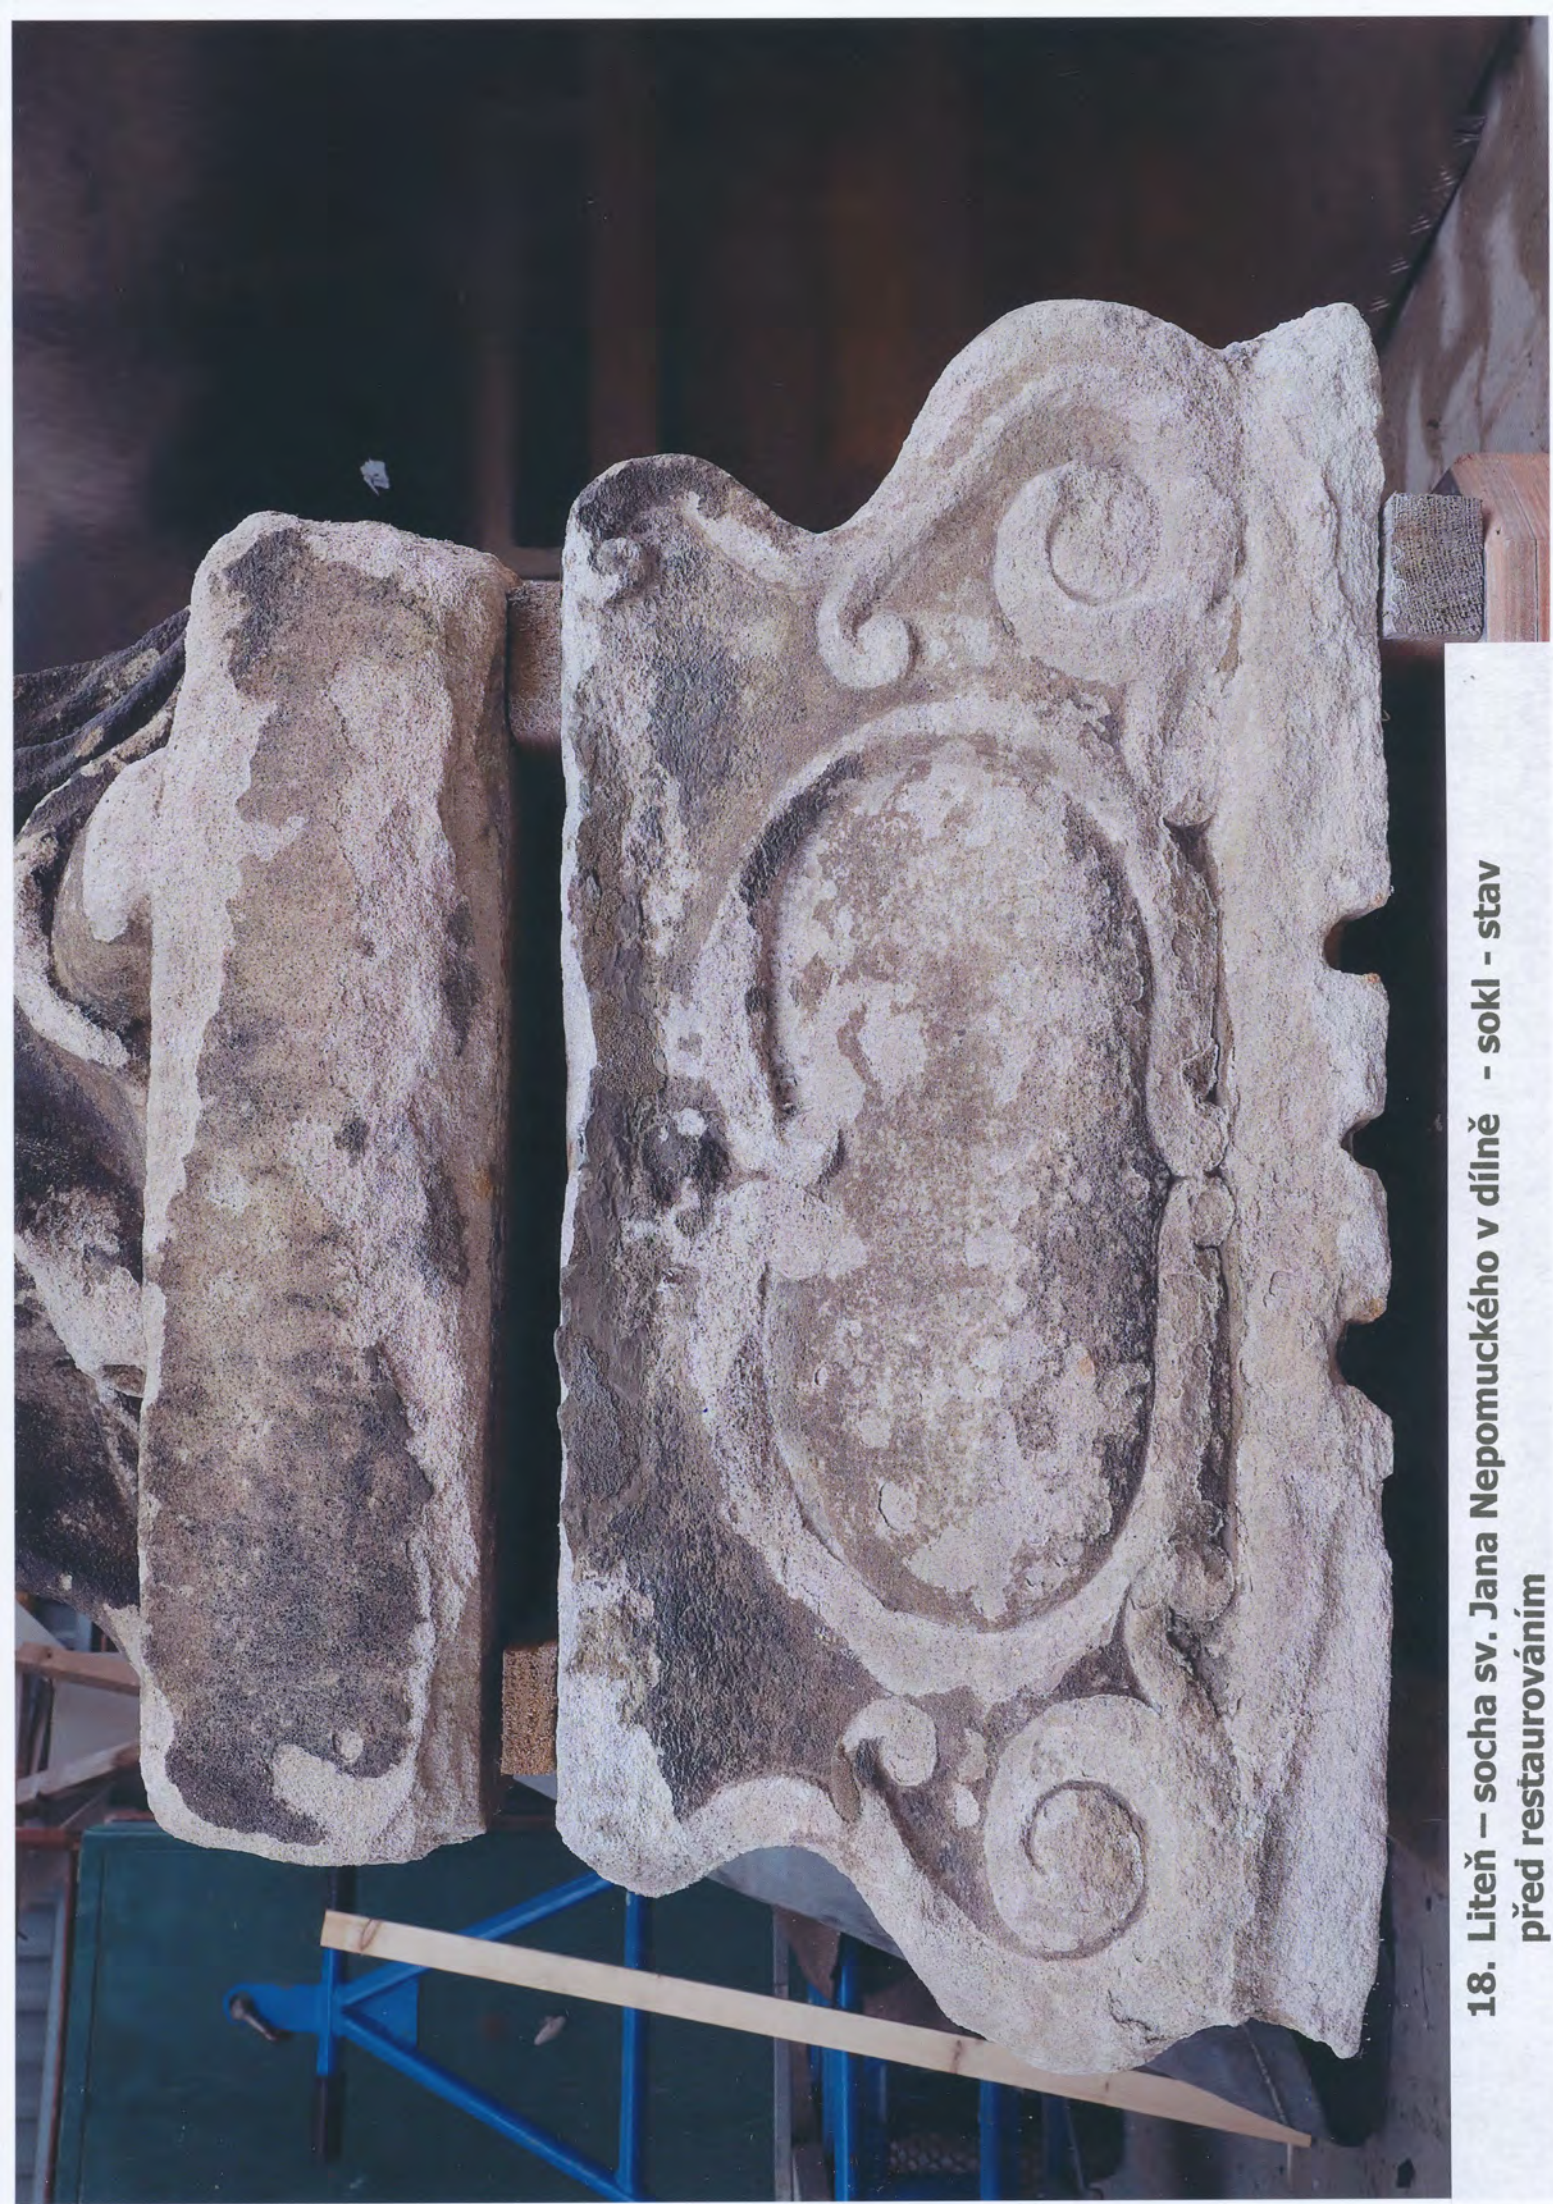
Na soklu chyběla hmota volut, orámování kartuše a hrany soklové části. Barevné fragmenty se zde nedochovaly.

18. Liteň – socha sv. Jana Nepomuckého v dílně - sokl - stav  
před restaurováním

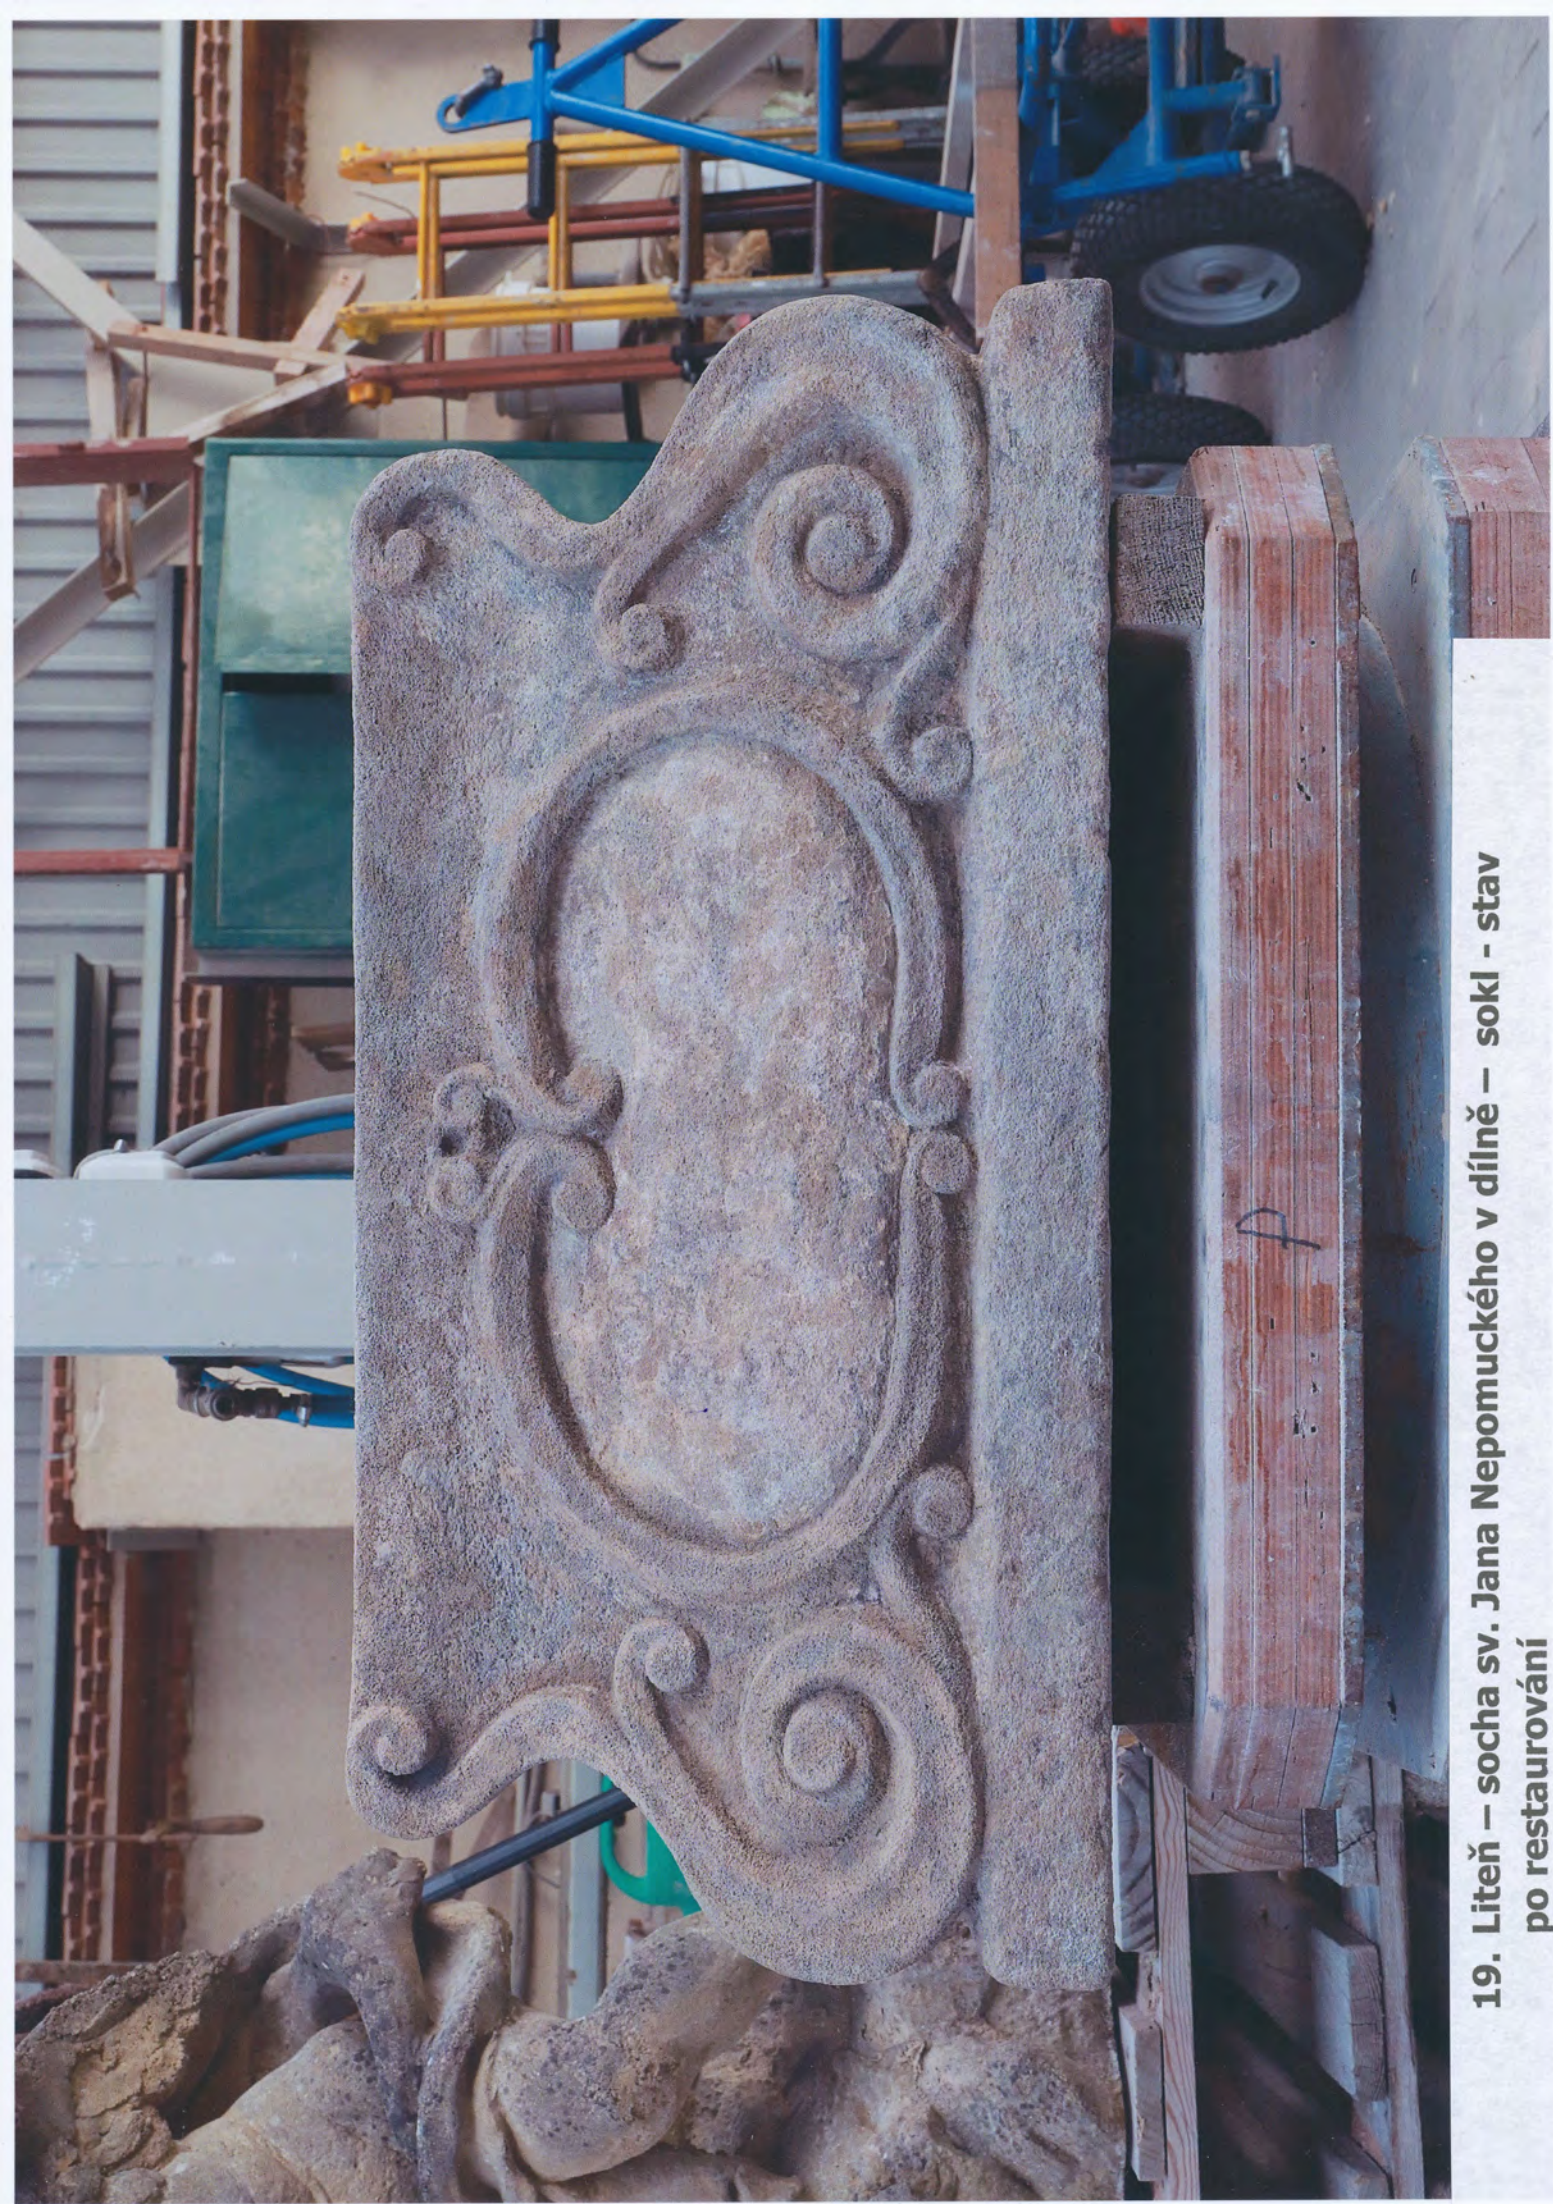
**19. Líteň – socha sv. Jana Nepomuckého v dílně – sokl - stav po restaurování**

- Celkové zpevnění – bylo provedeno organokřemičitým nehydrofobním konsolidantem – roztokem přípravku Funcosil KSE 300
- Plastické doplnění chybějících částí - bylo provedeno probarveným minerálním tmelem shodné barvy a zrnitosti s originálem

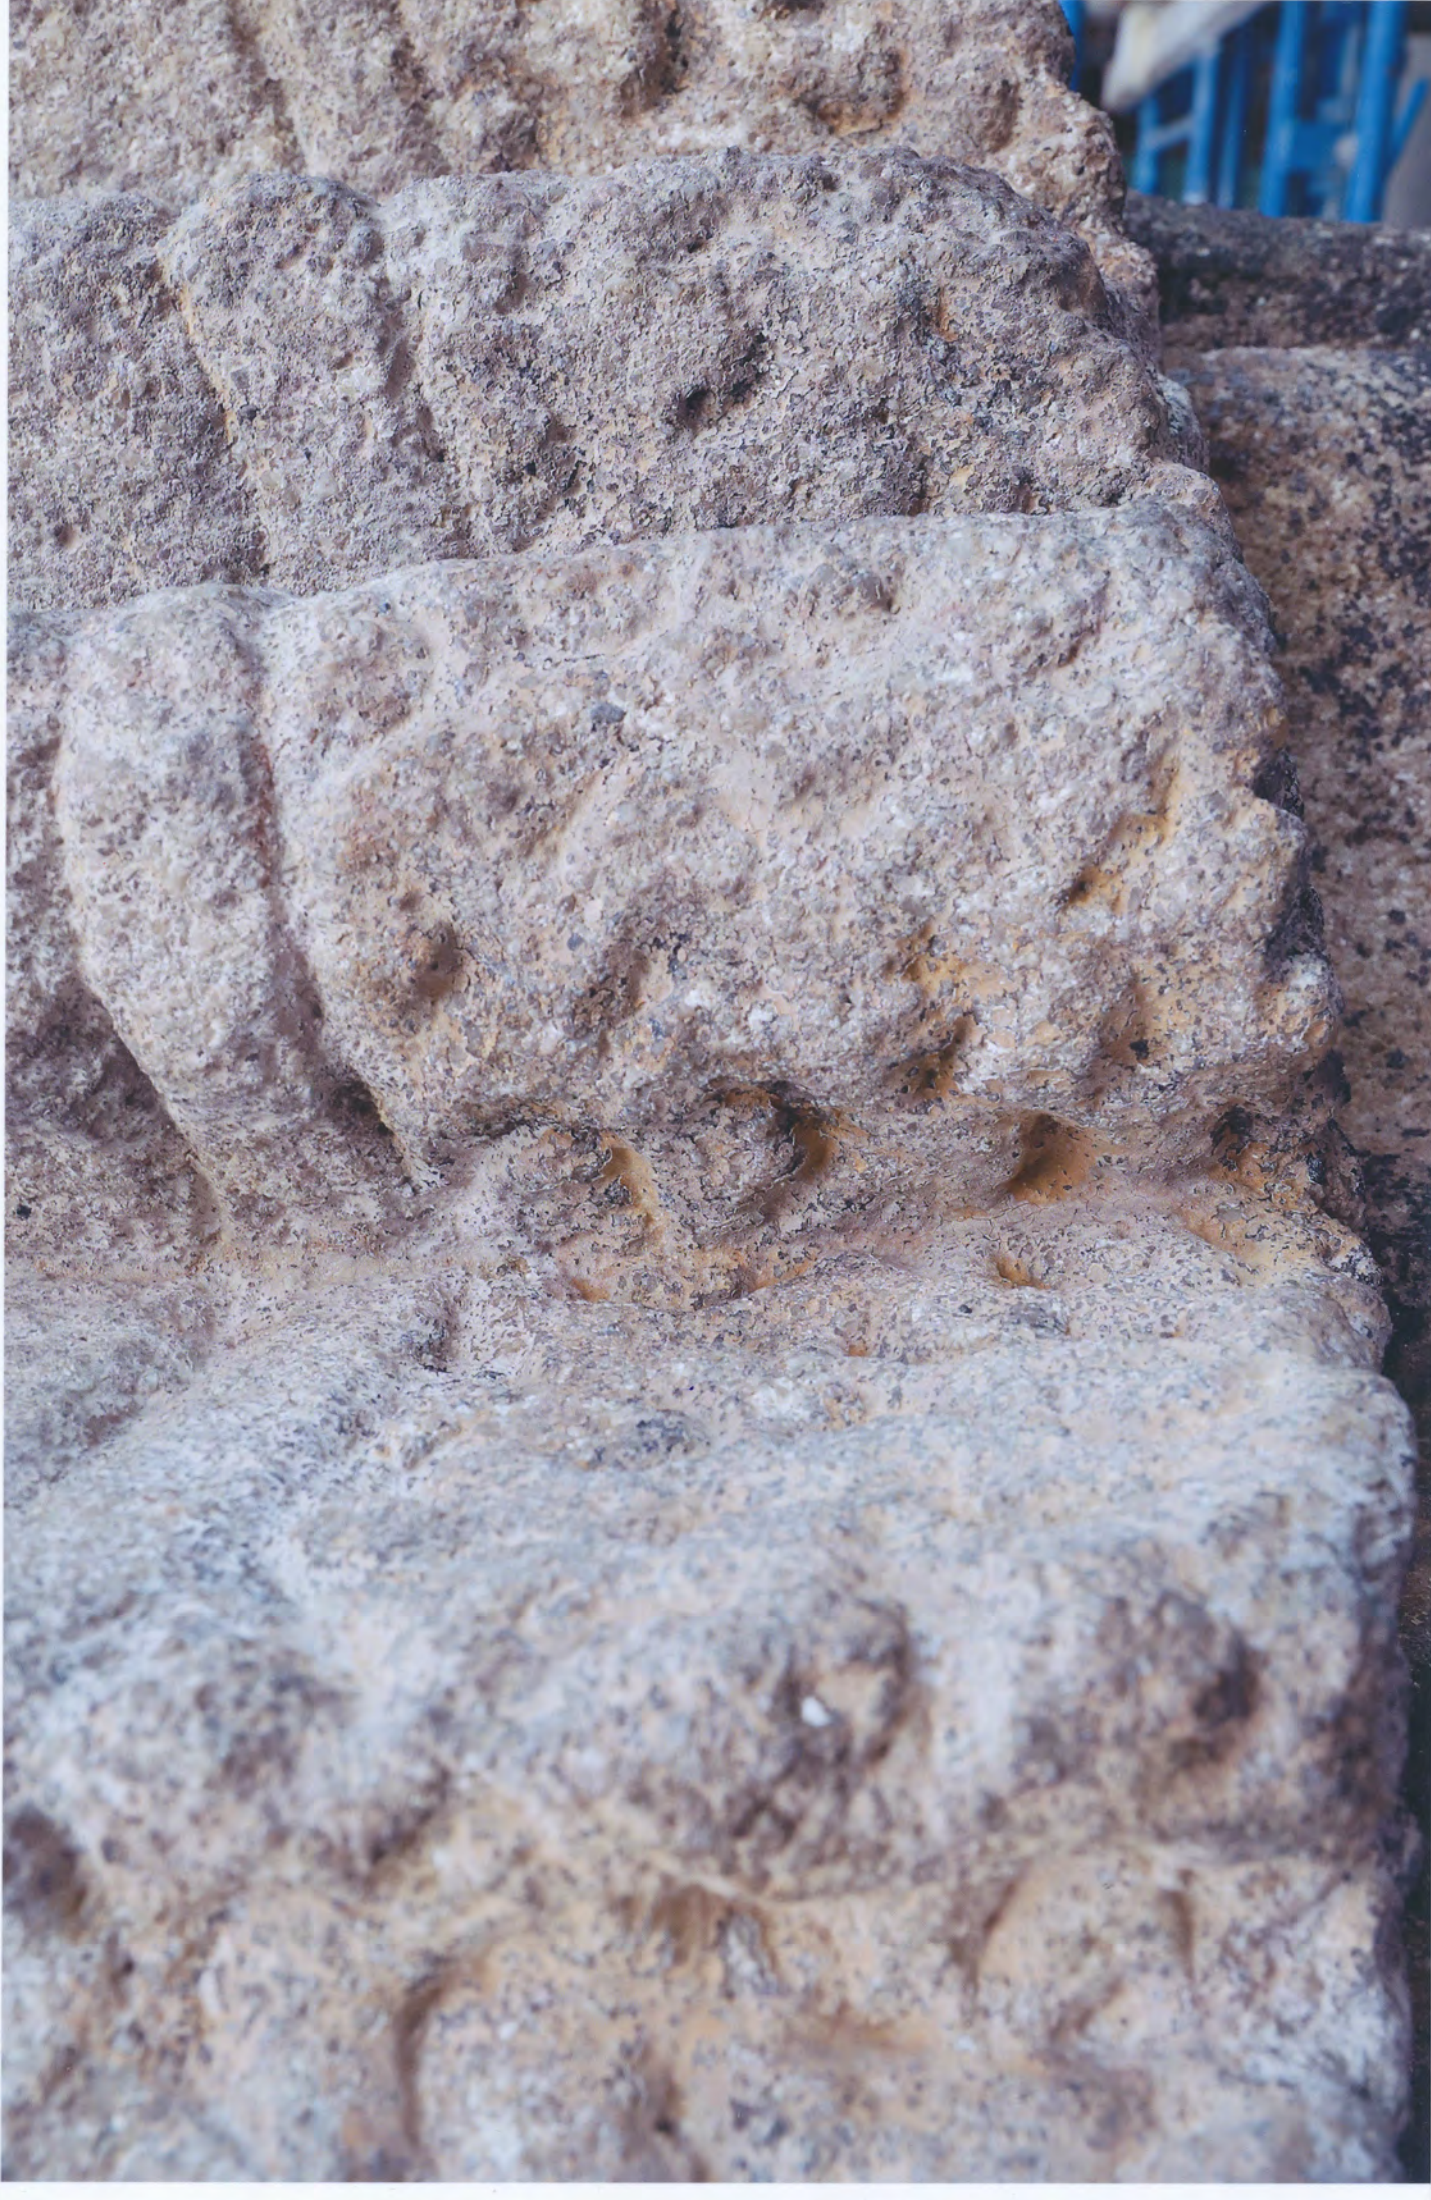
- Almuce - hnědočerveným nátěr
- rocheta – lomený bílý nátěr
- Zdobný lem rochetky - žluto okrový nátěr
- Klerika – černý odstín

21. Liteň – socha sv. Jana Nepomuckého v dílně – detail zadní strany – detail lemu rochetty s fragmenty polychromie

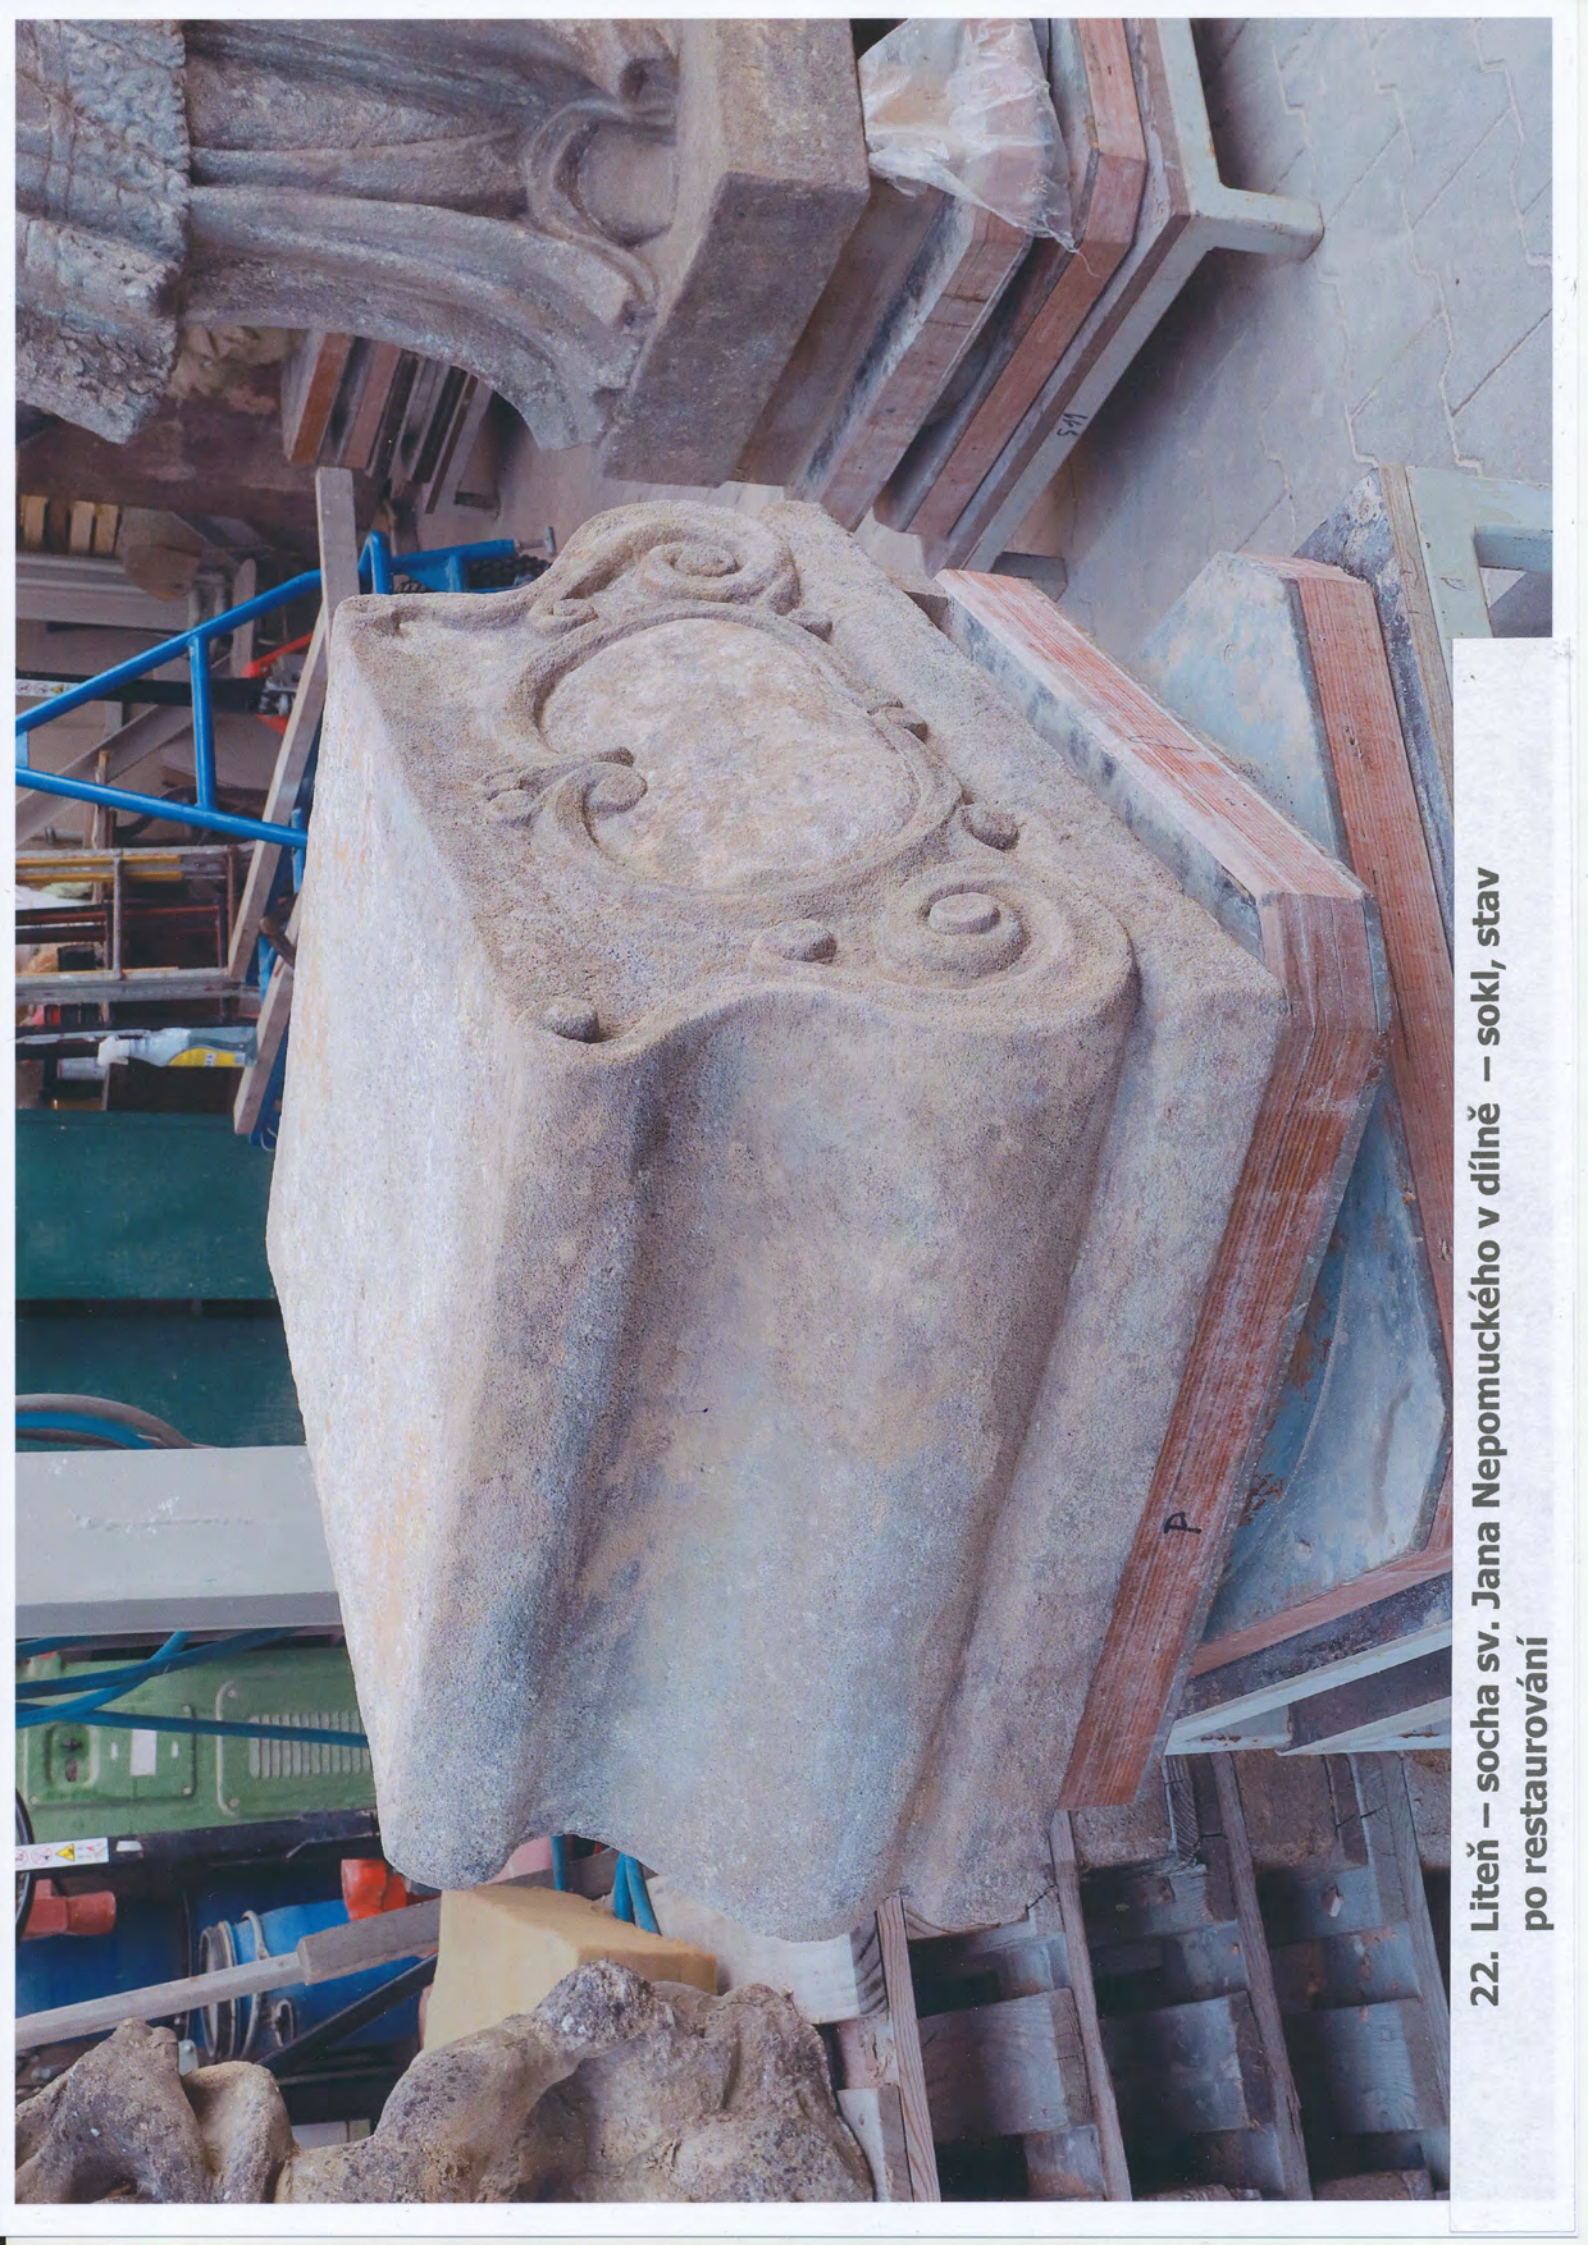
**22. Liteň – socha sv. Jana Nepomuckého v dílně – sokl, stav po restaurování**
