# **akademický sochař Jarmil Plachý**

## **Restaurátorská zpráva o restaurování sochy sv. Jana Nepomuckého ve výklenkové kapli v ohradní zdi kostela sv. Petra a Pavla v Litni zapsaná kulturní památka rejstříkové číslo 19453/2-343**

Termín: 29.5.2025

Investor: Městys Liteň

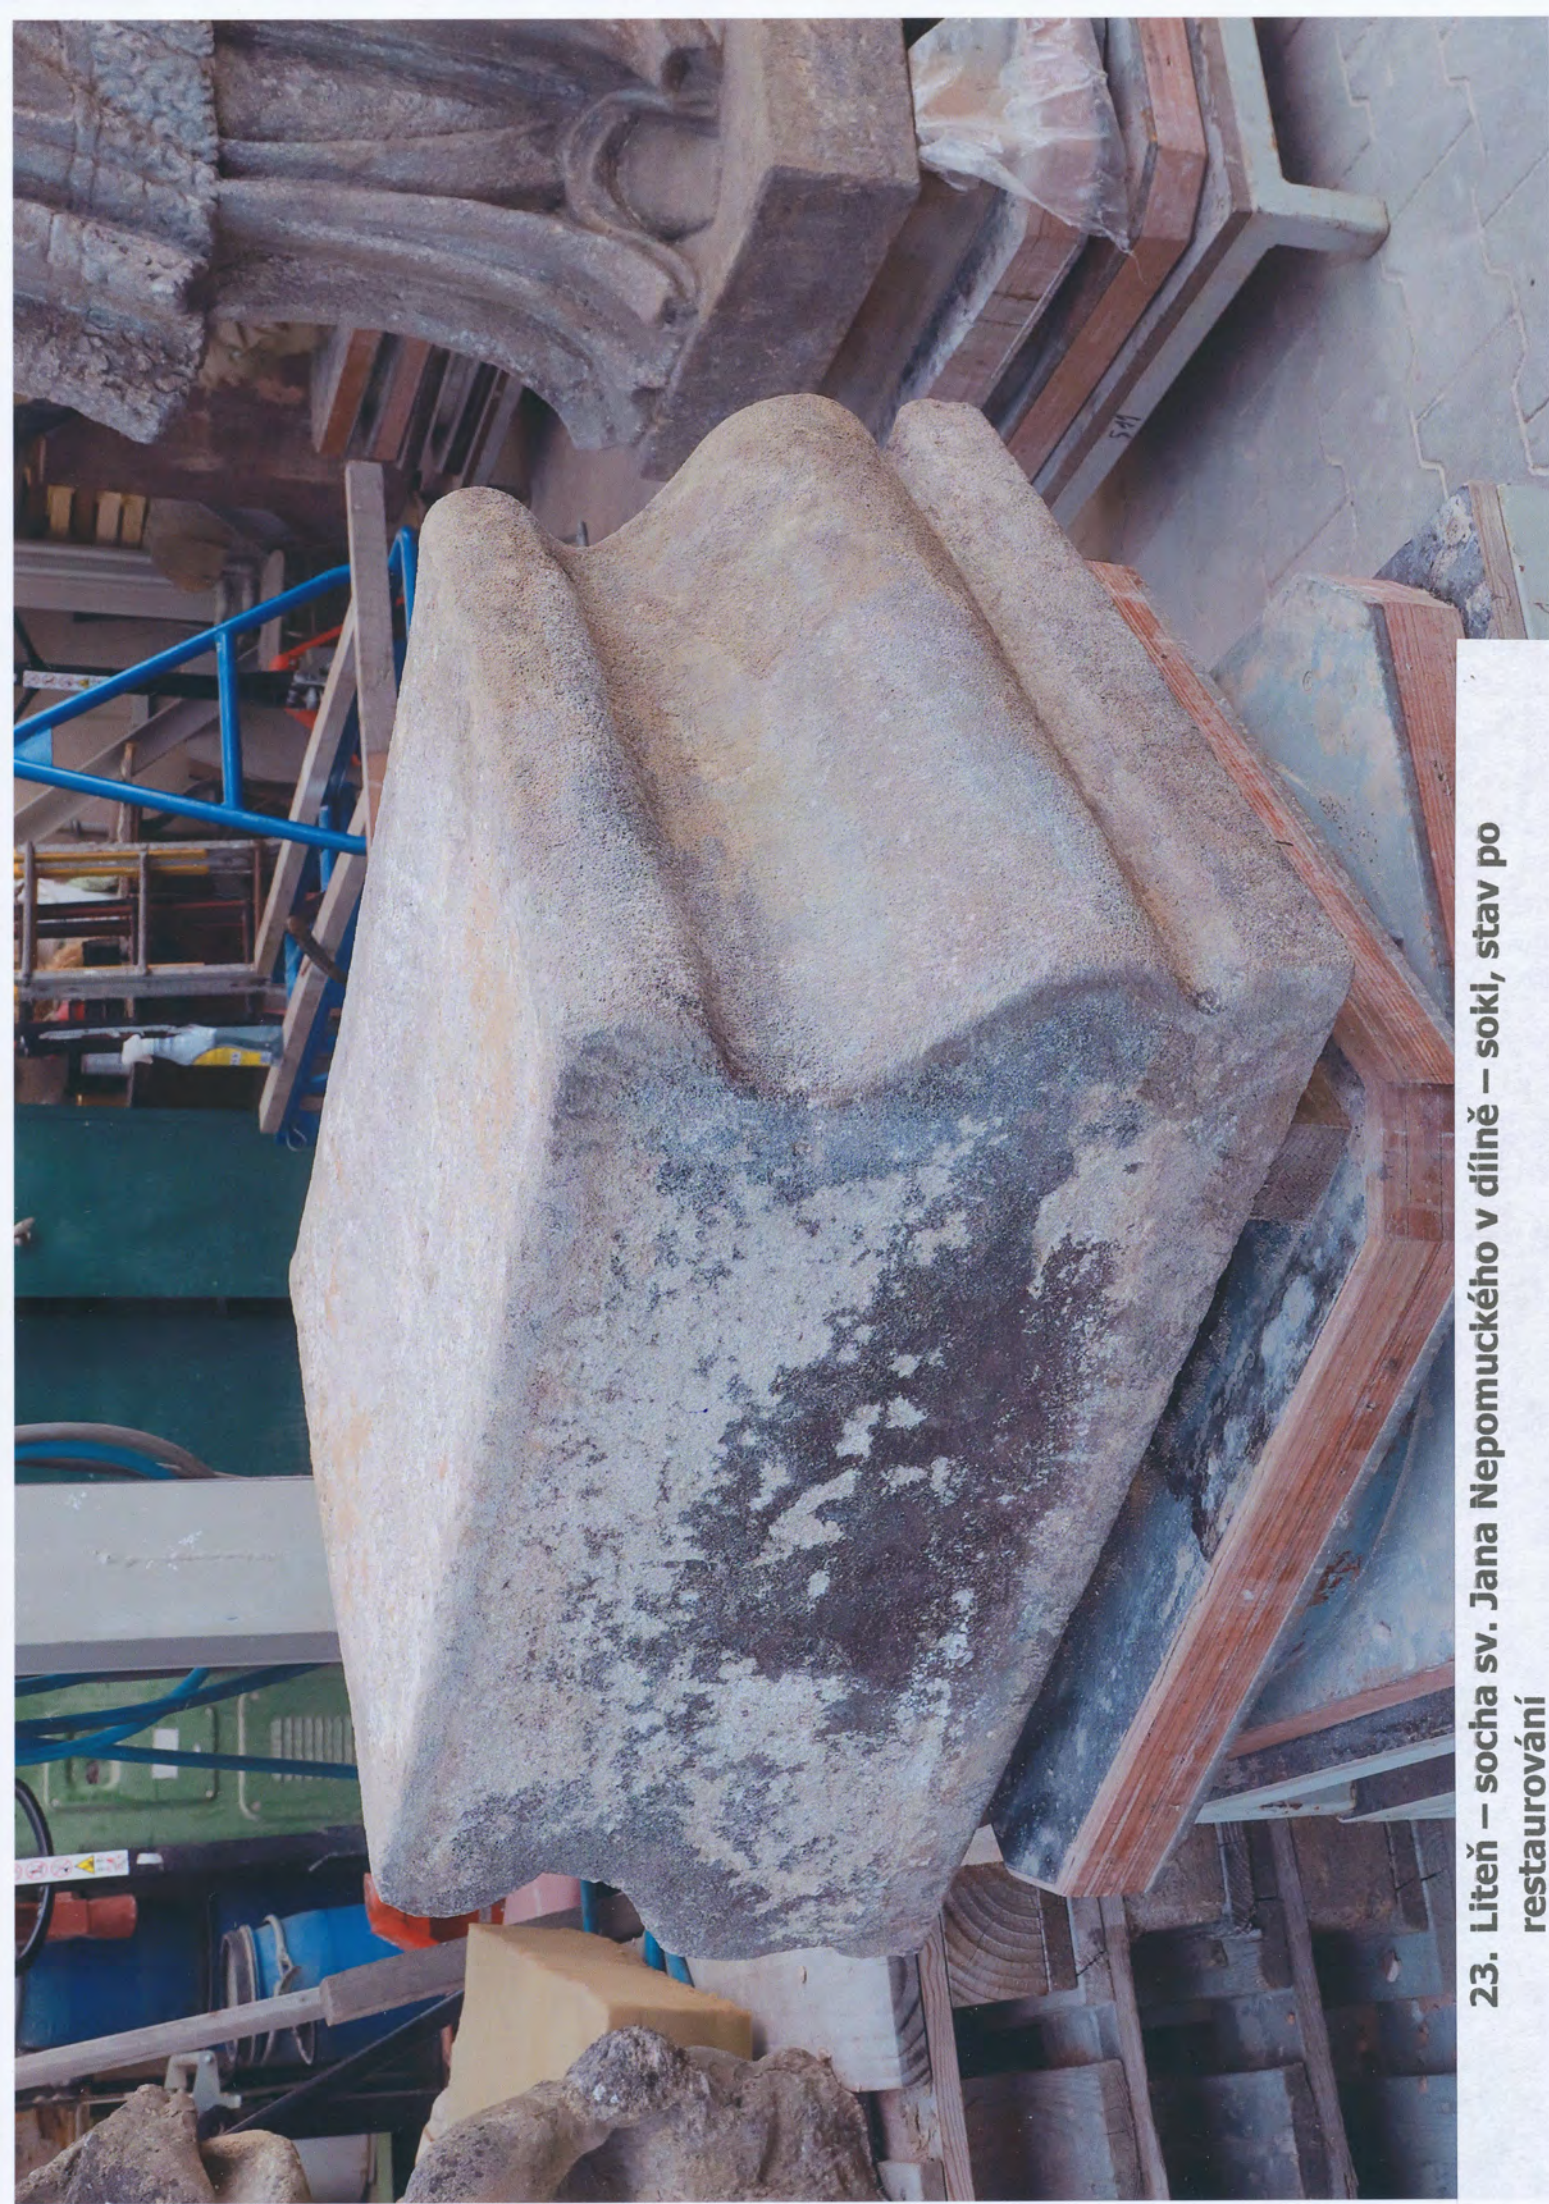
**23. Liteň – socha sv. Jana Nepomuckého v dílně – sokl, stav po restaurování**

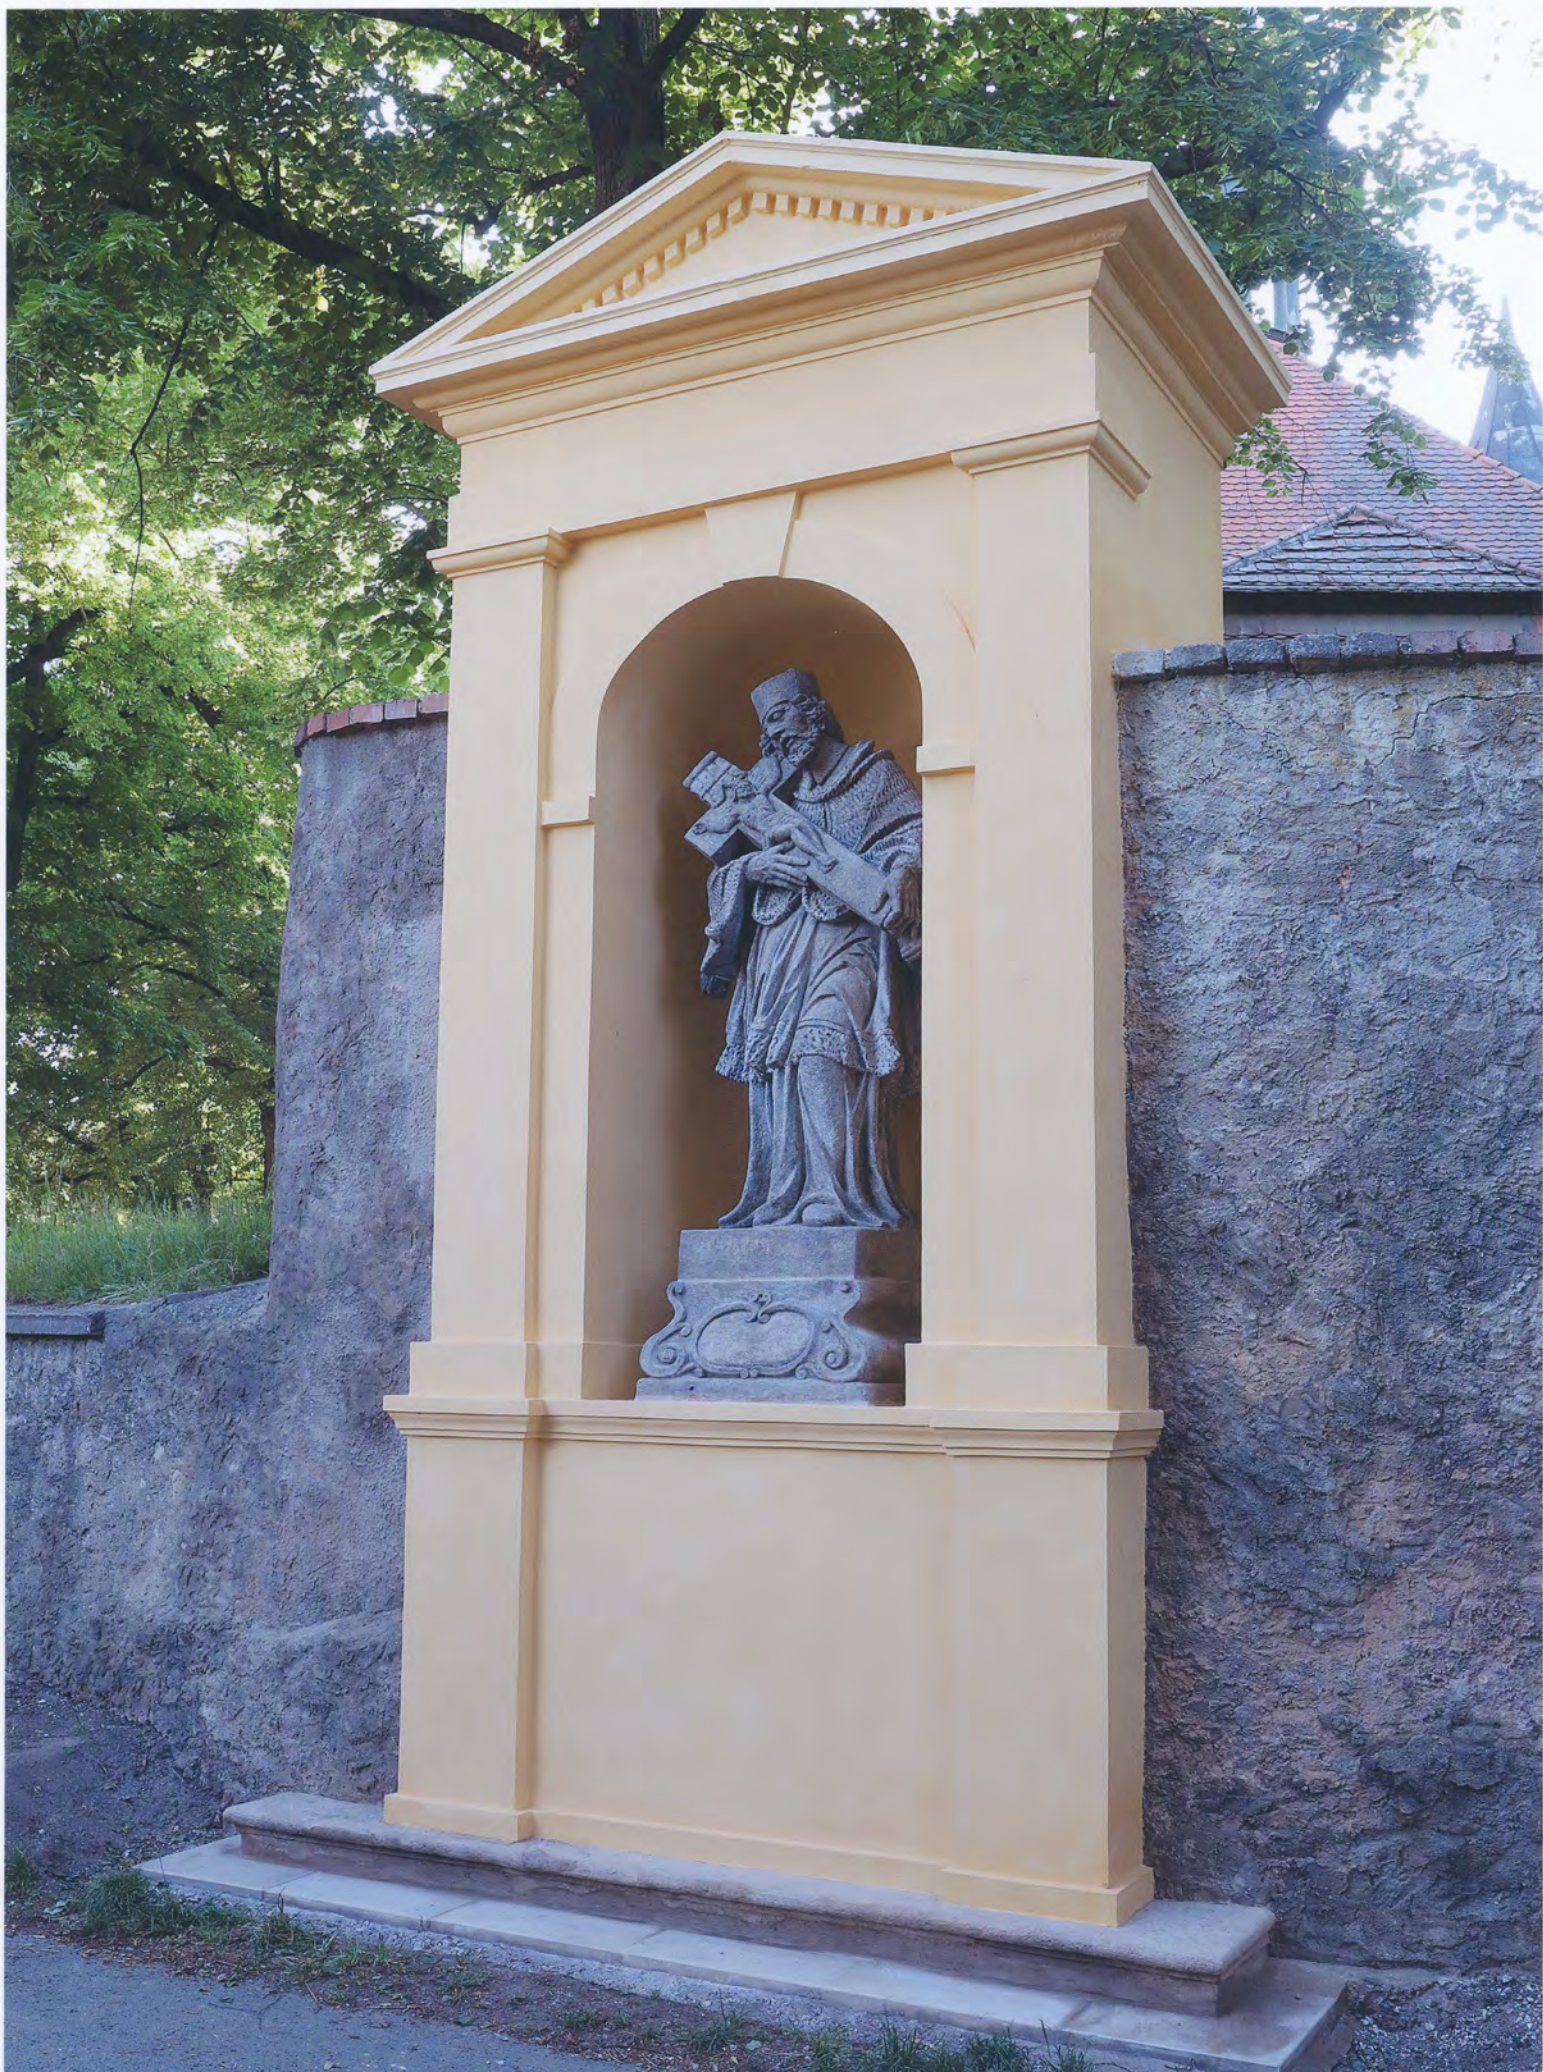
**24. Liteň – socha sv. Jana Nepomuckého ve výklenkové kapli – stav po restaurování**

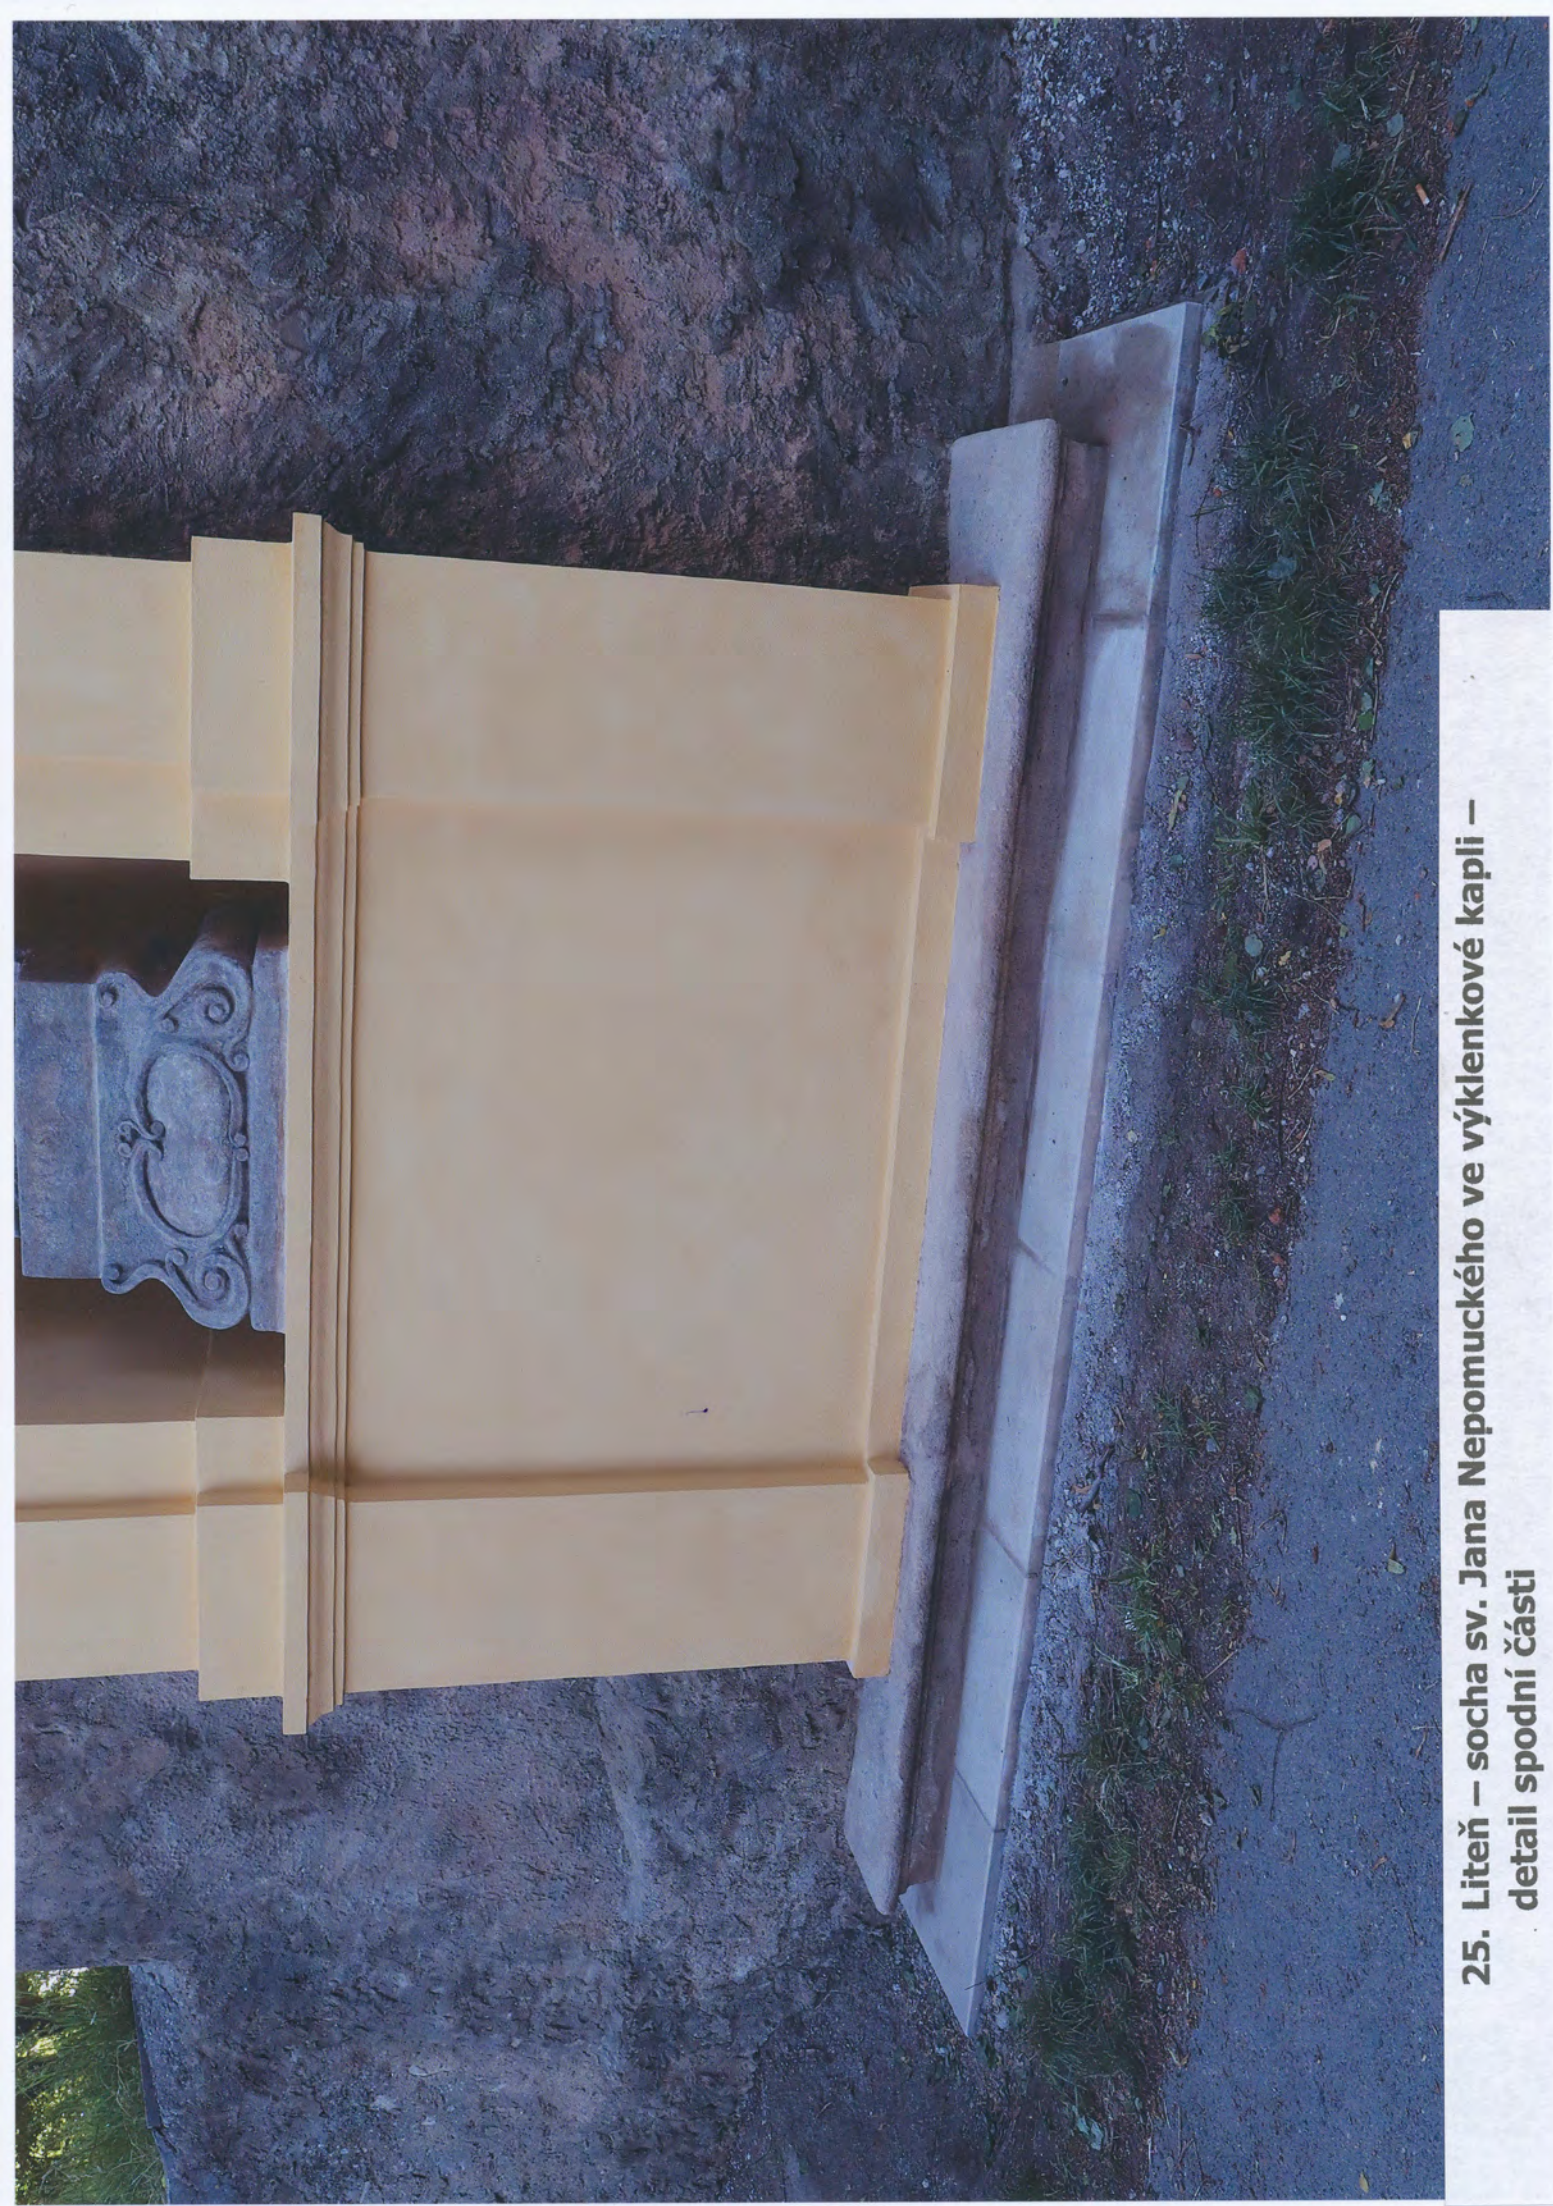
**25. Litéň – socha sv. Jana Nepomuckého ve výklenkové kapli –  
detail spodní části**

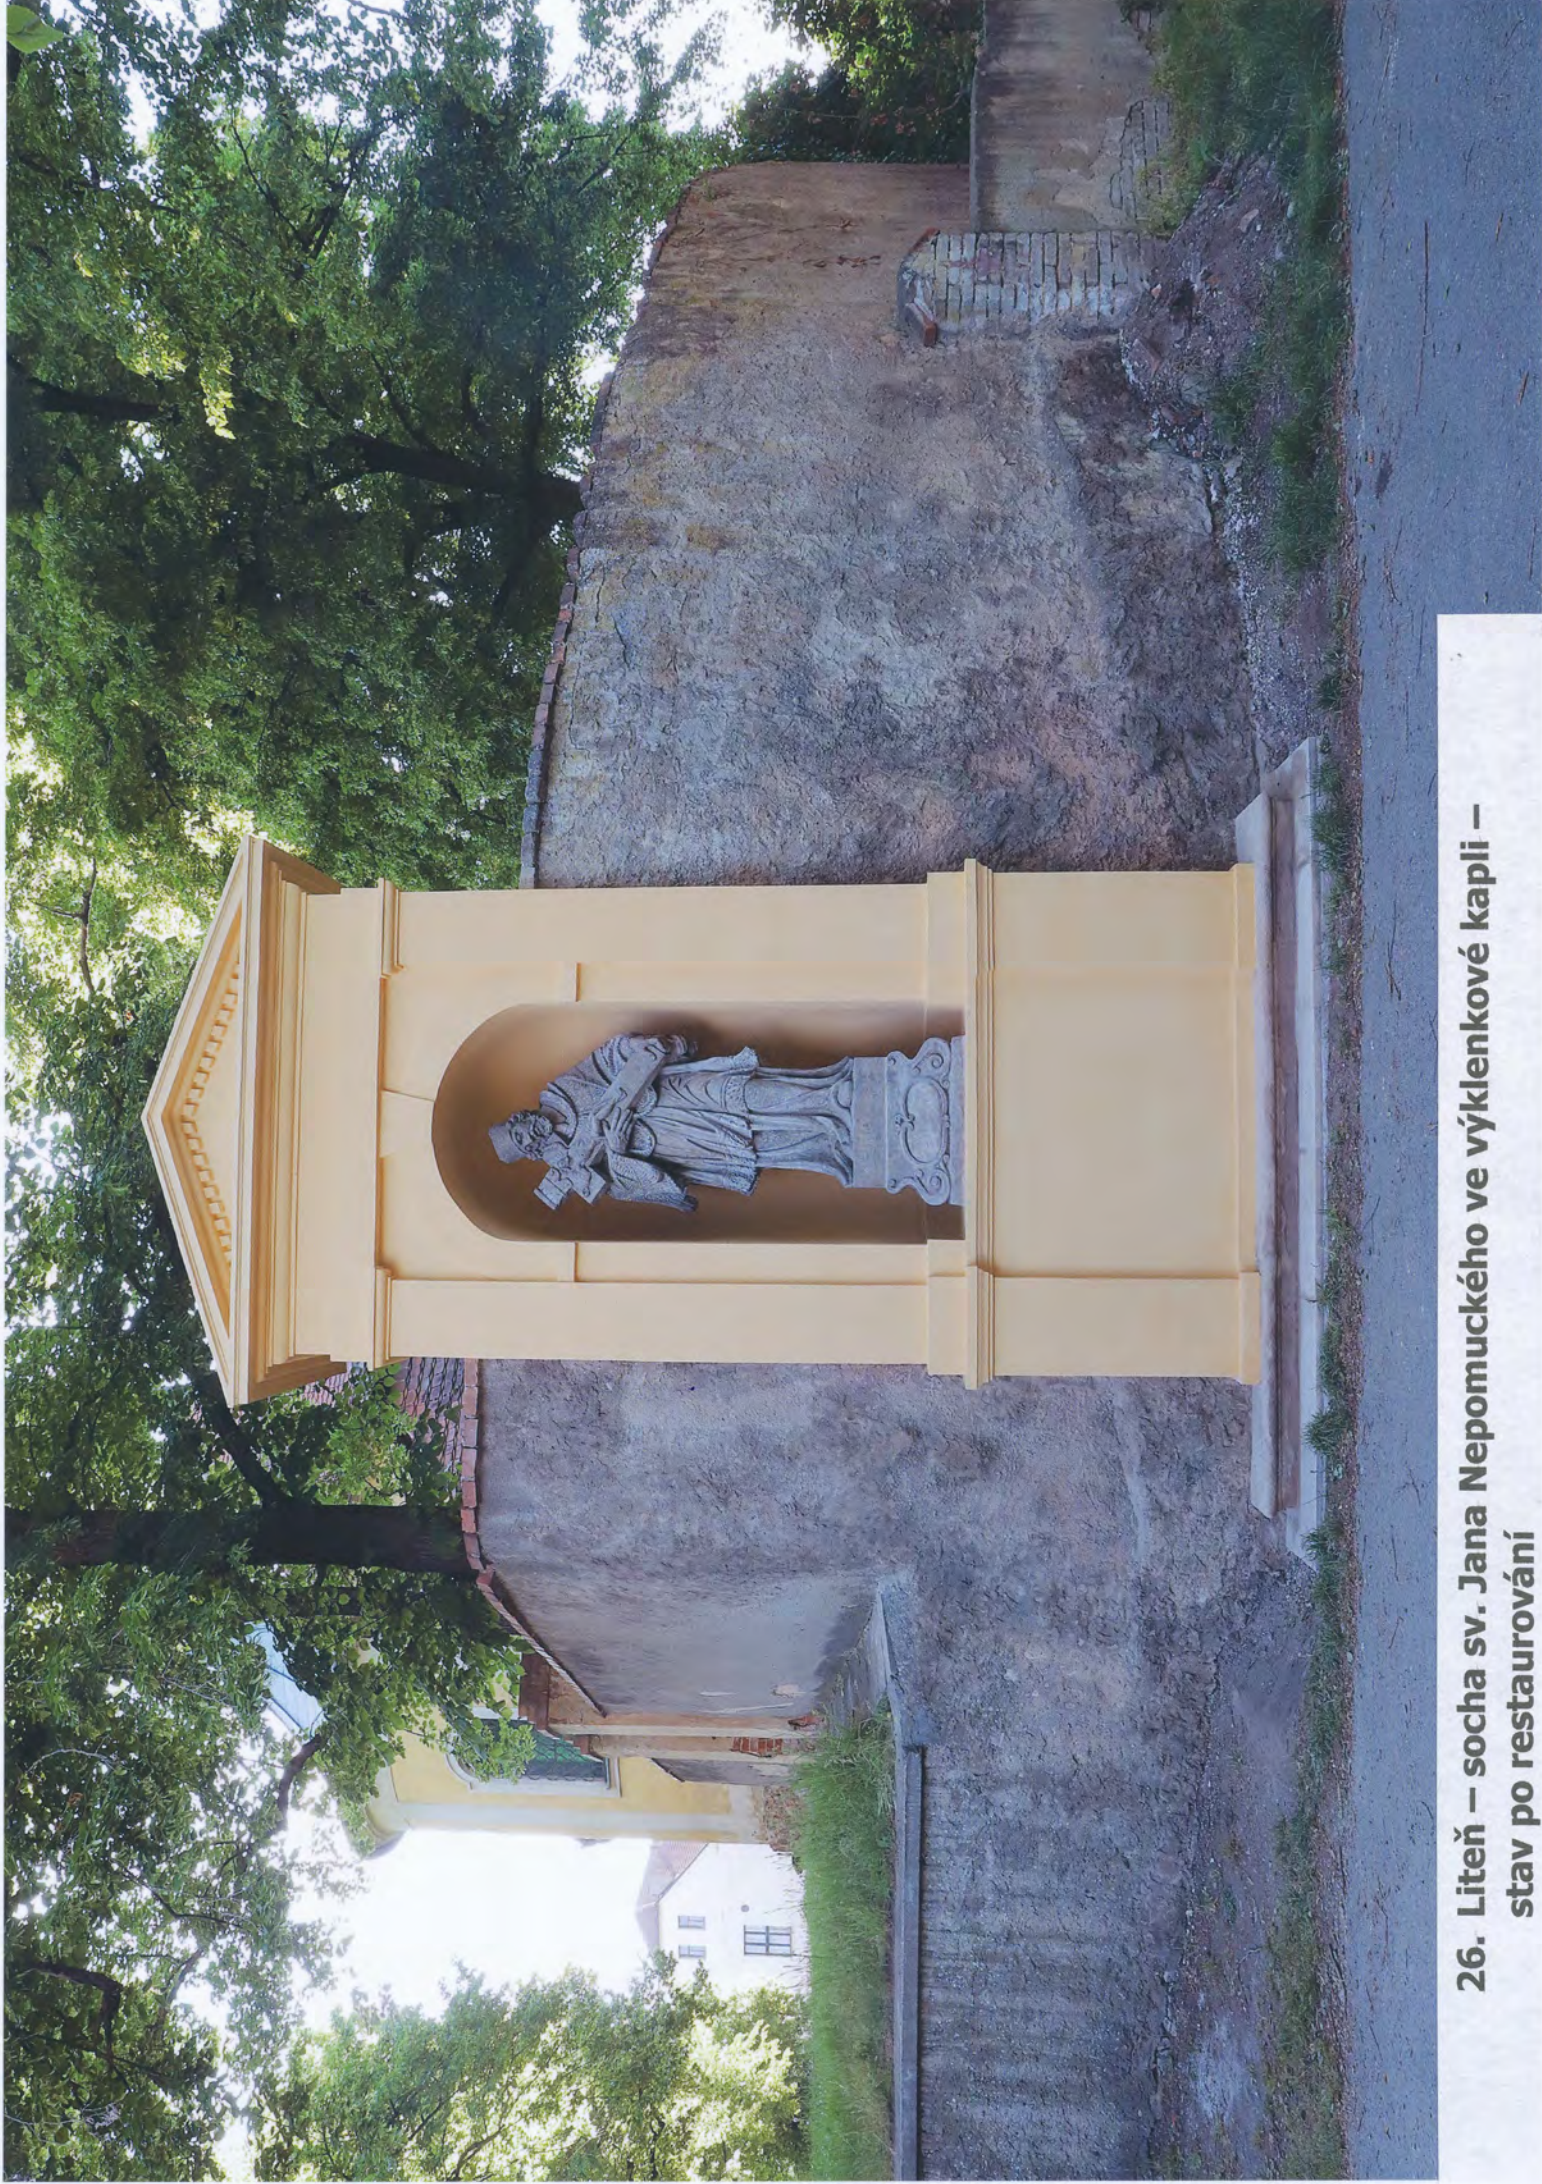
**26. Líteň – socha sv. Jana Nepomuckého ve výklenkové kapli –  
stav po restaurování**

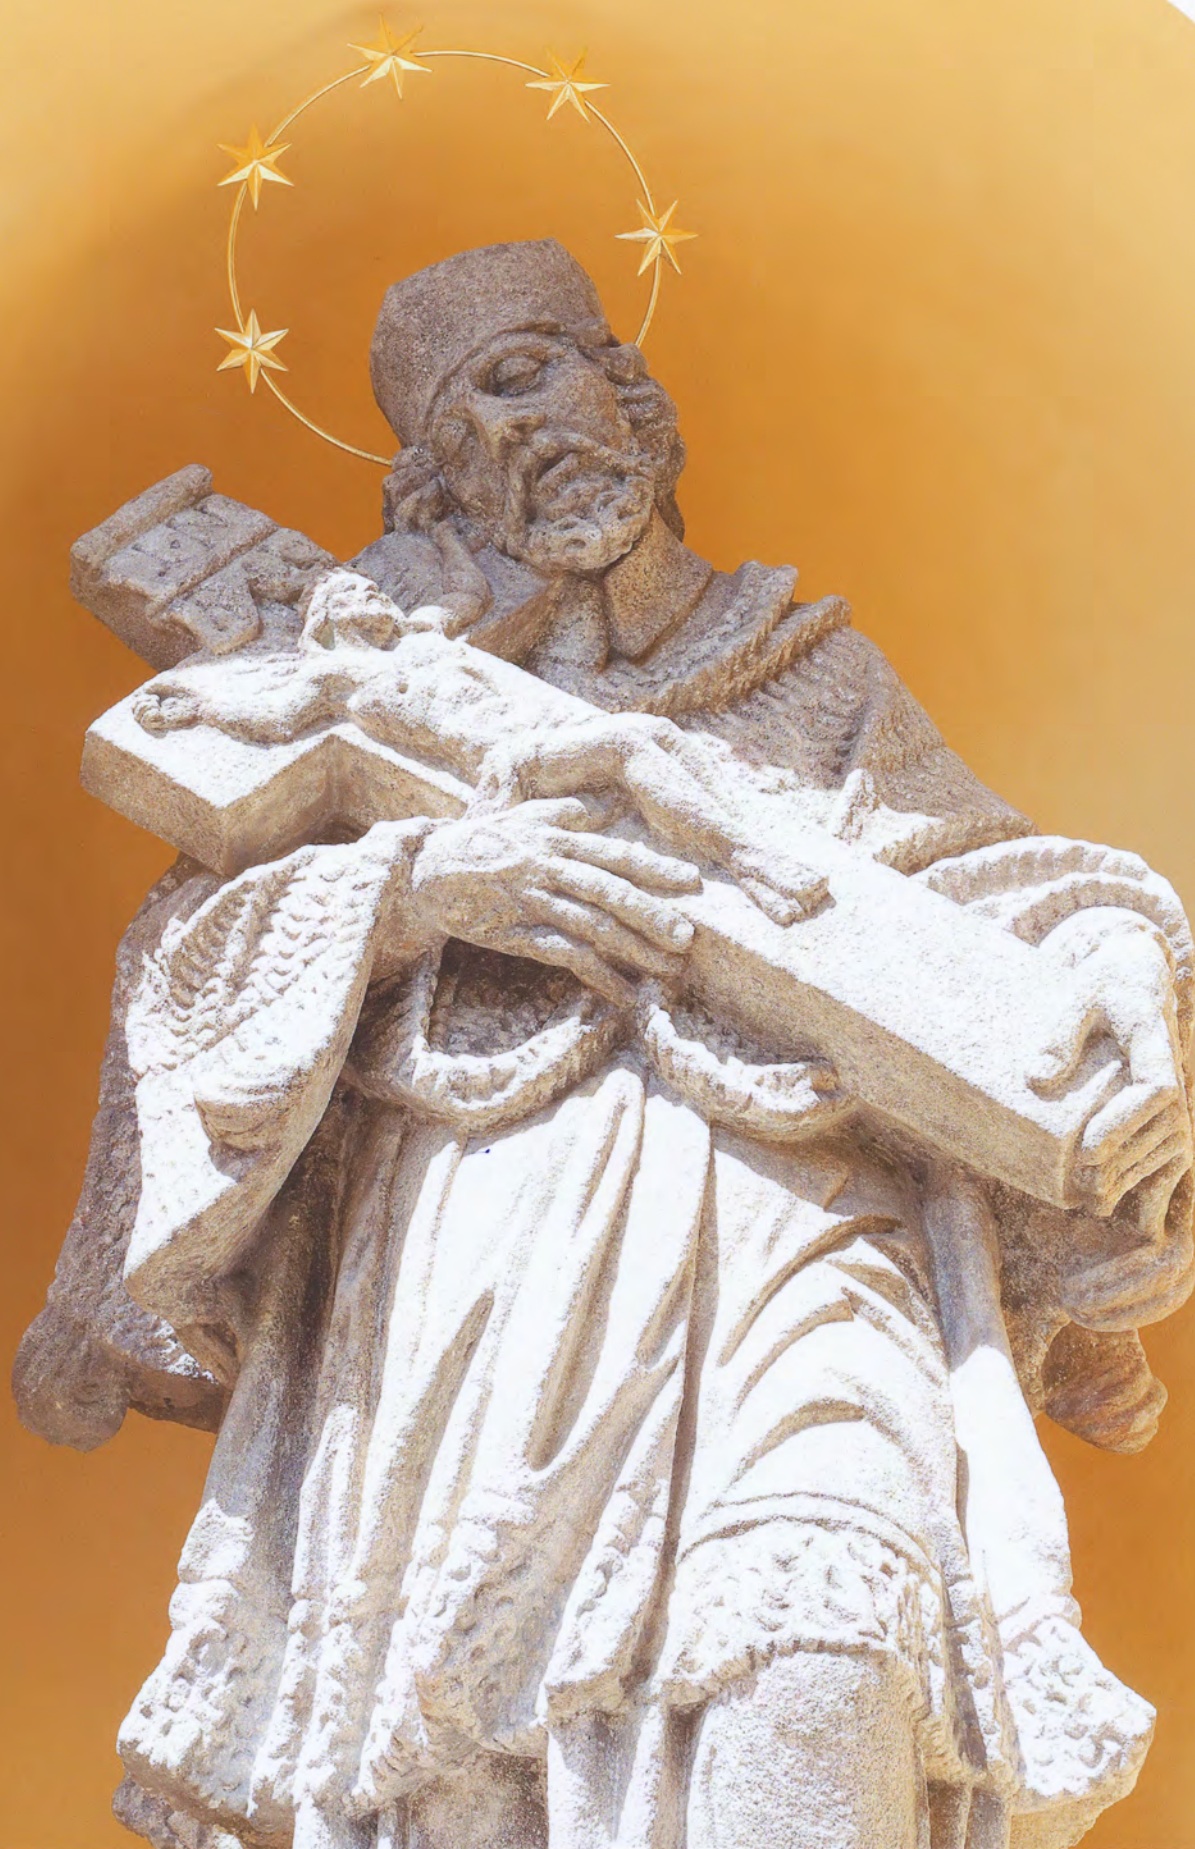
Po stranách biretu byly nalezeny dva otvory s fragmenty olověné zálivky po trnech svatozáře

**27. Liteň – socha sv. Jana Nepomuckého ve výklenkové kapli – detail horní části sochy s osazenou svatozáří, konečný stav**

- Barevné retuše - úprava - lokální barevná retuše byly provedeny v organokřemičitém roztoku přípravku Porosil ZV 20 s pigmenty
- Rekonstrukce svatozáře - byla provedena maketa svatozáře, kruhové s pěti šesticípými hvězdami. Po jejím schválení byla provedena z mědi, která byla pozlacena plátkovým zlatem 23,75 karátů na mixtion
