**Restaurátorská zpráva  
o restaurování výklenkové kapličky  
se sochou sv. Jana Nepomuckého  
v ohradní zdi kostela sv. Petra a Pavla  
LITEŇ**

Kulturní památka, rejstříkové číslo ÚSKP – 19453/2-343  
areál kostela sv. Petra a Pavla

Zpracoval: ak.soch. Jarmil Plachý

Investor: Městys Liteň

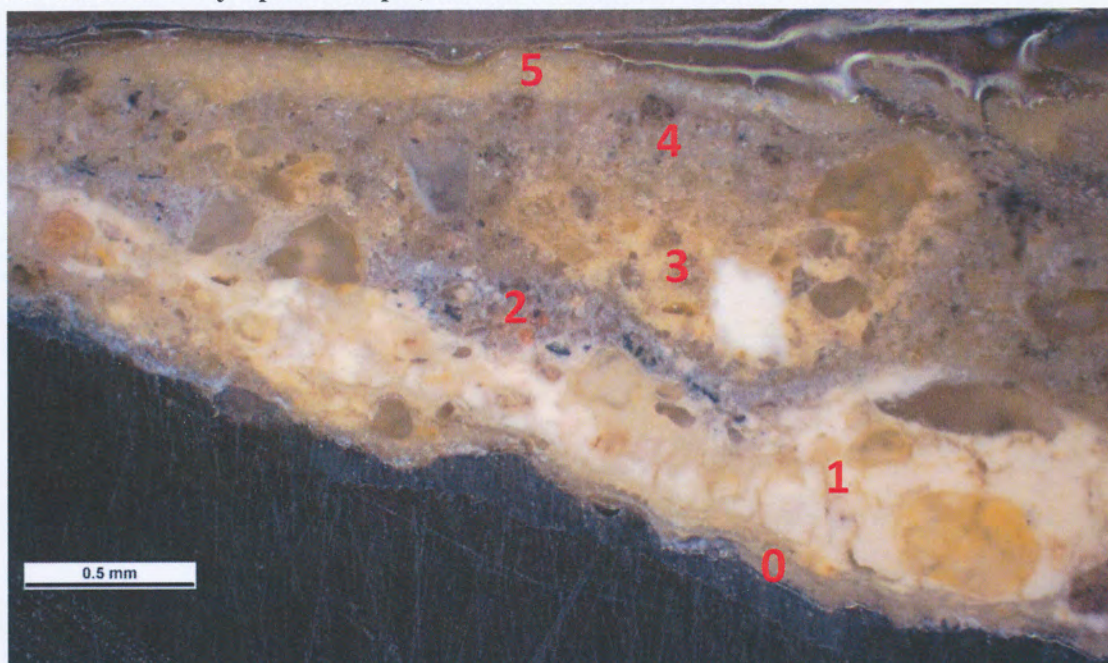
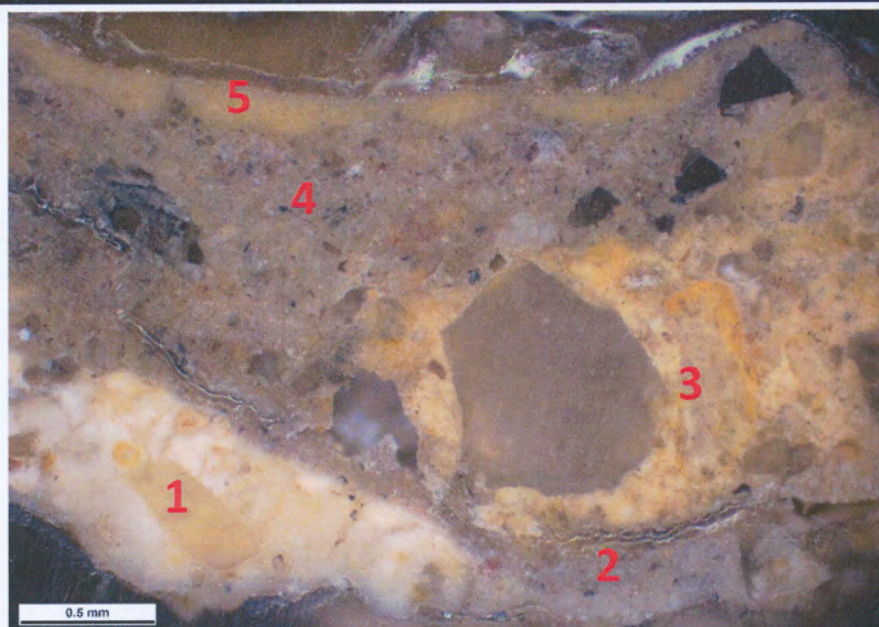
**Obr. 2 vzorek č. 1 – tympanon kaple, nábrus v odraženém bílém světle**

Spodní vrstva, pravděpodobně směřující k původnímu podkladu, je světle smetanová, velmi tenká (ozn. „1“ na obr. 2 a 3). Nad ní je silná nepravidelná vrstva bílé barvy s malými minerálními zrny („1“). Následuje šedá vrstva („2“), zastoupená jen místy a obsahující černá zrna. Nad ní je také jen lokálně zastoupená okrová vrstva („3“), obsahující malé minerální částice a bílé vměstky, pravděpodobně nedobře rozmíchané vápno. Nad touto vrstvou následuje nepravidelná šedohnědá vrstva („4“). Na povrchu úlomku je okrová jemnozrná nátěrová vrstva („5“) s tenkou korozní a znečištěnou vrstvou na povrchu.

Spodní dvě vrstvy („0“ a „1“) a vrstva „5“ na povrchu vykazují slabou fluorescenci při osvětlení UV-A zářením. **Stratigrafie v bílém odraženém světle – obr. 2. Fluorescence po osvětlení UV-A zářením ( $\lambda \sim 365$  nm) – obr. 3.**

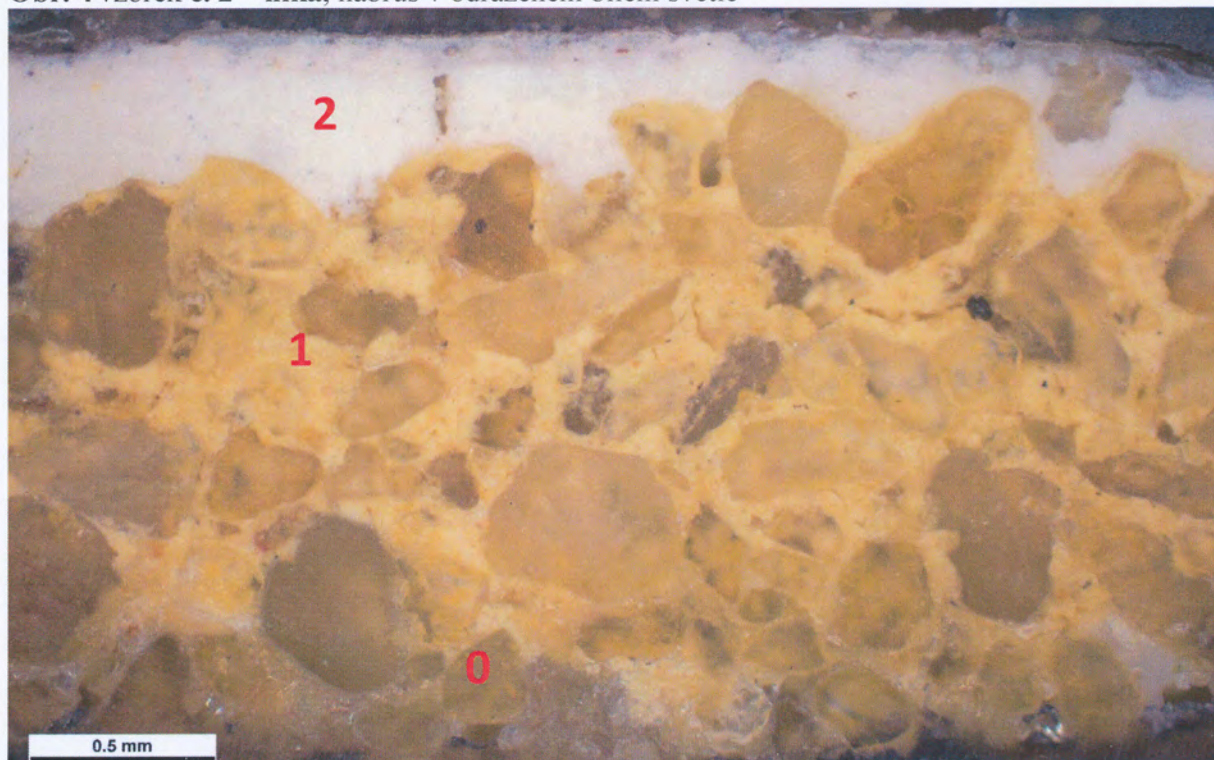
**Obr. 4 vzorek č. 2 – nika, nábrus v odraženém bílém světle**

Podklad vzorku je tvořen nažloutlým jemnozrnným pískovcem (ozn. „0“ na obr. 4, 5).

Na povrchu pískovce jsou póry mezi zrna vyplněny světle okrovou hmotou charakteru nátěru nebo výplňového tmelu („1“). Na povrchu vzorku je vrstva bílého jemnozrnného nátěru („2“) s korozní a mírně znečištěnou vrstvou na povrchu.

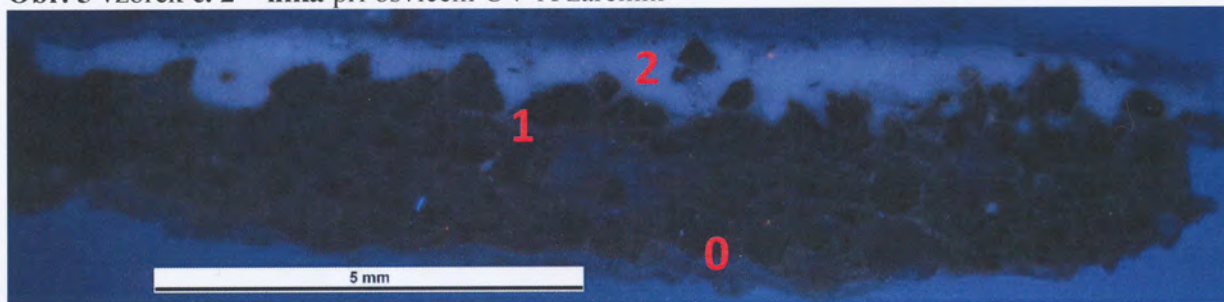
**Obr. 5** vzorek č. 2 – nika při osvětlení UV-A zářením

Povrchová bílá vrstva („2“) vykazuje slabou bílou fluorescenci při osvětlení UV-A zářením. Stratigrafie v bílém odraženém světle – obr. 2. Fluorescence po osvětlení UV-A zářením ( $\lambda \sim 365$  nm) – obr. 3.

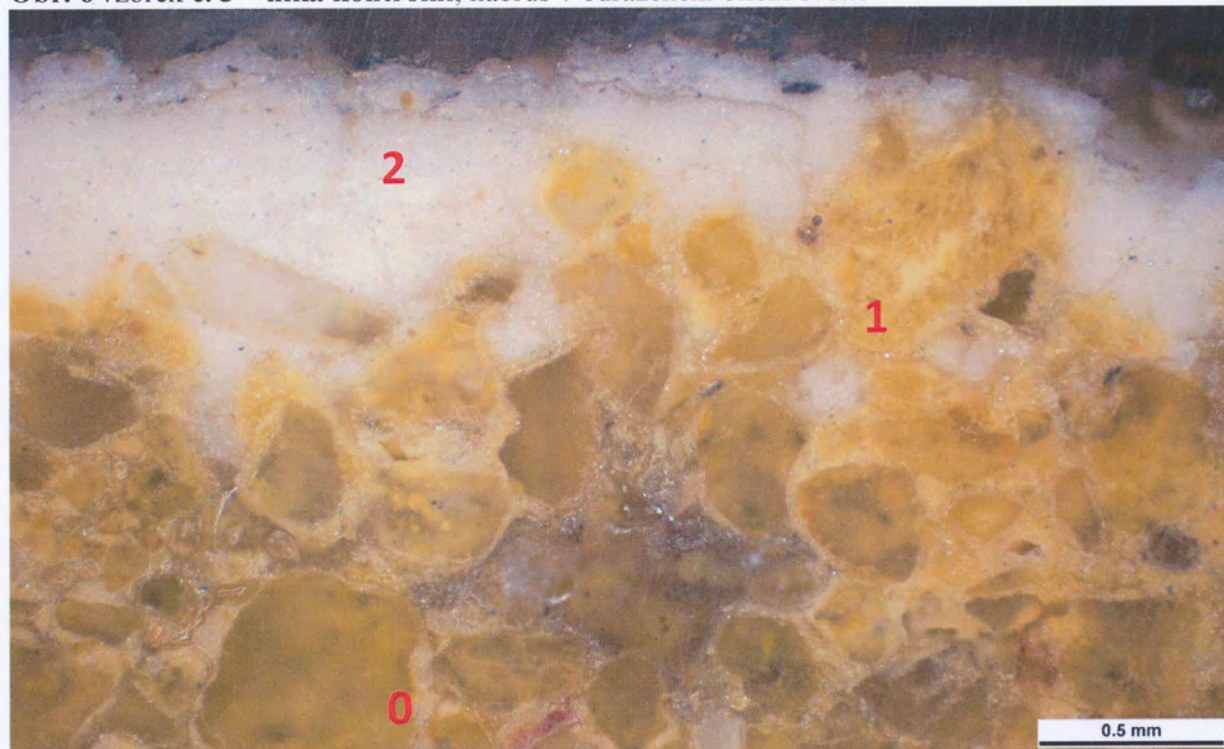
**Obr. 6** vzorek č. 3 – nika kontrolní, nábrus v odraženém bílém světle

Podklad vzorku je tvořen nažloutlým jemnozrnným pískovcem (ozn. „0“ na obr. 6, 7).

Na povrchu pískovce jsou póry mezi zrna vyplněny světlou okrovou hmotou charakteru nátěru nebo výplňového tmelu („1“). Na povrchu vzorku je vrstva bílého jemnozrnného nátěru („2“) s korozní a mírně znečištěnou vrstvou na povrchu.

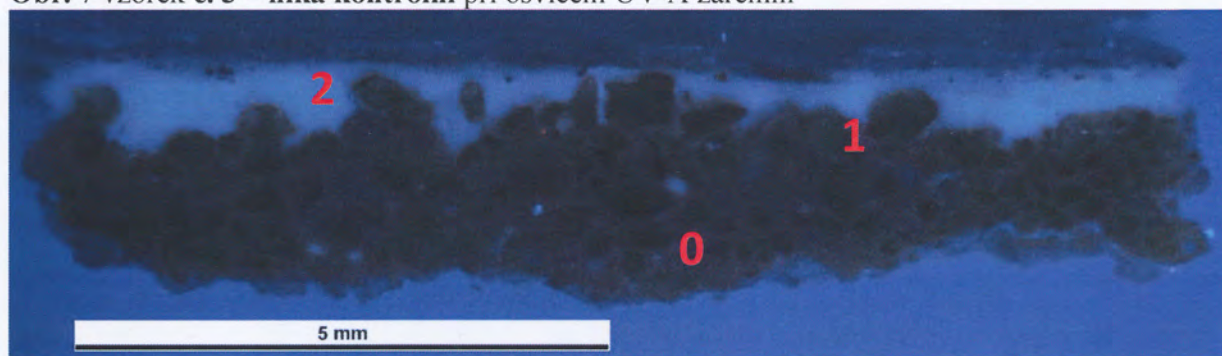
Obr. 7 vzorek č. 3 – nika kontrolní při osvětlení UV-A zářením

Povrchová bílá vrstva („2“) vykazuje slabou bílou fluorescenci při osvětlení UV-A zářením. **Stratigrafie v bílém odraženém světle – obr. 2. Fluorescence po osvětlení UV-A zářením ( $\lambda \sim 365$  nm) – obr. 3.**

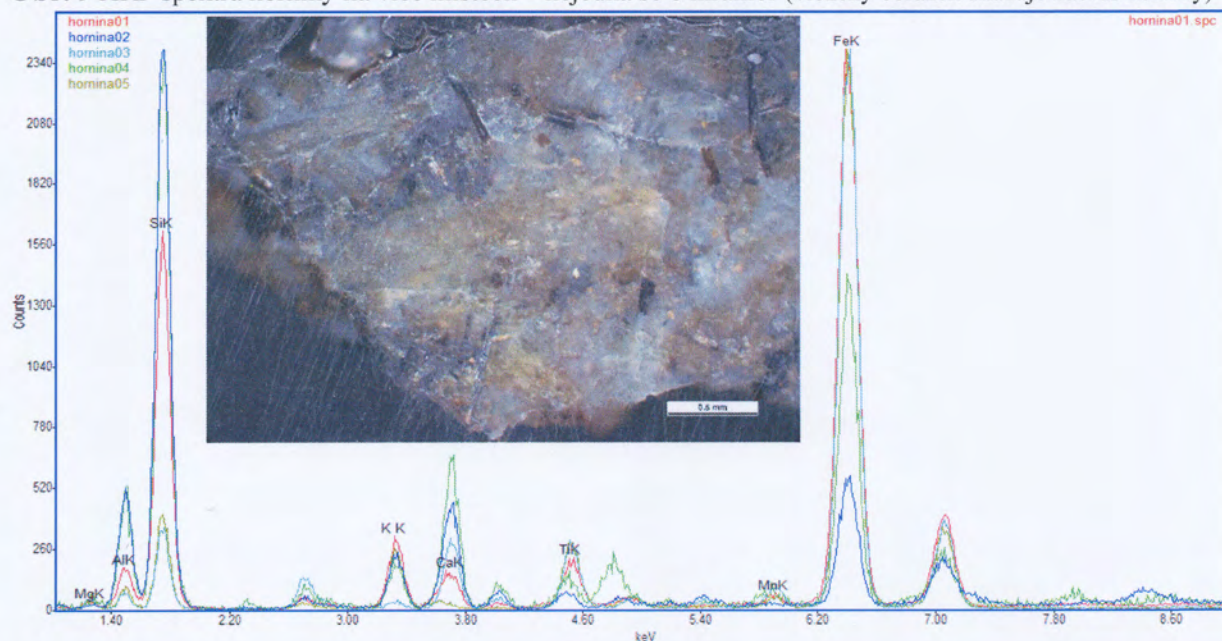
Obr. 9 XRF spektra horniny na více místech – nejedná se o mramor (vložený obrázek ukazuje nábrus horniny)

Prvkové chemické složení vzorku je silně nehomogenní, mění se podle typu zrna, které bylo analyzováno. Převažuje křemík (Si), hliník (Al), hořčík (Mg), vápník (Ca) a draslík (Ca). Poměrně významně je v některých zrnech zastoupeno železo (Fe), dále byly v malém množství nebo stopově nalezeny titan (Ti), chróm (Cr), mangan (Mn) a stroncium (Sr).

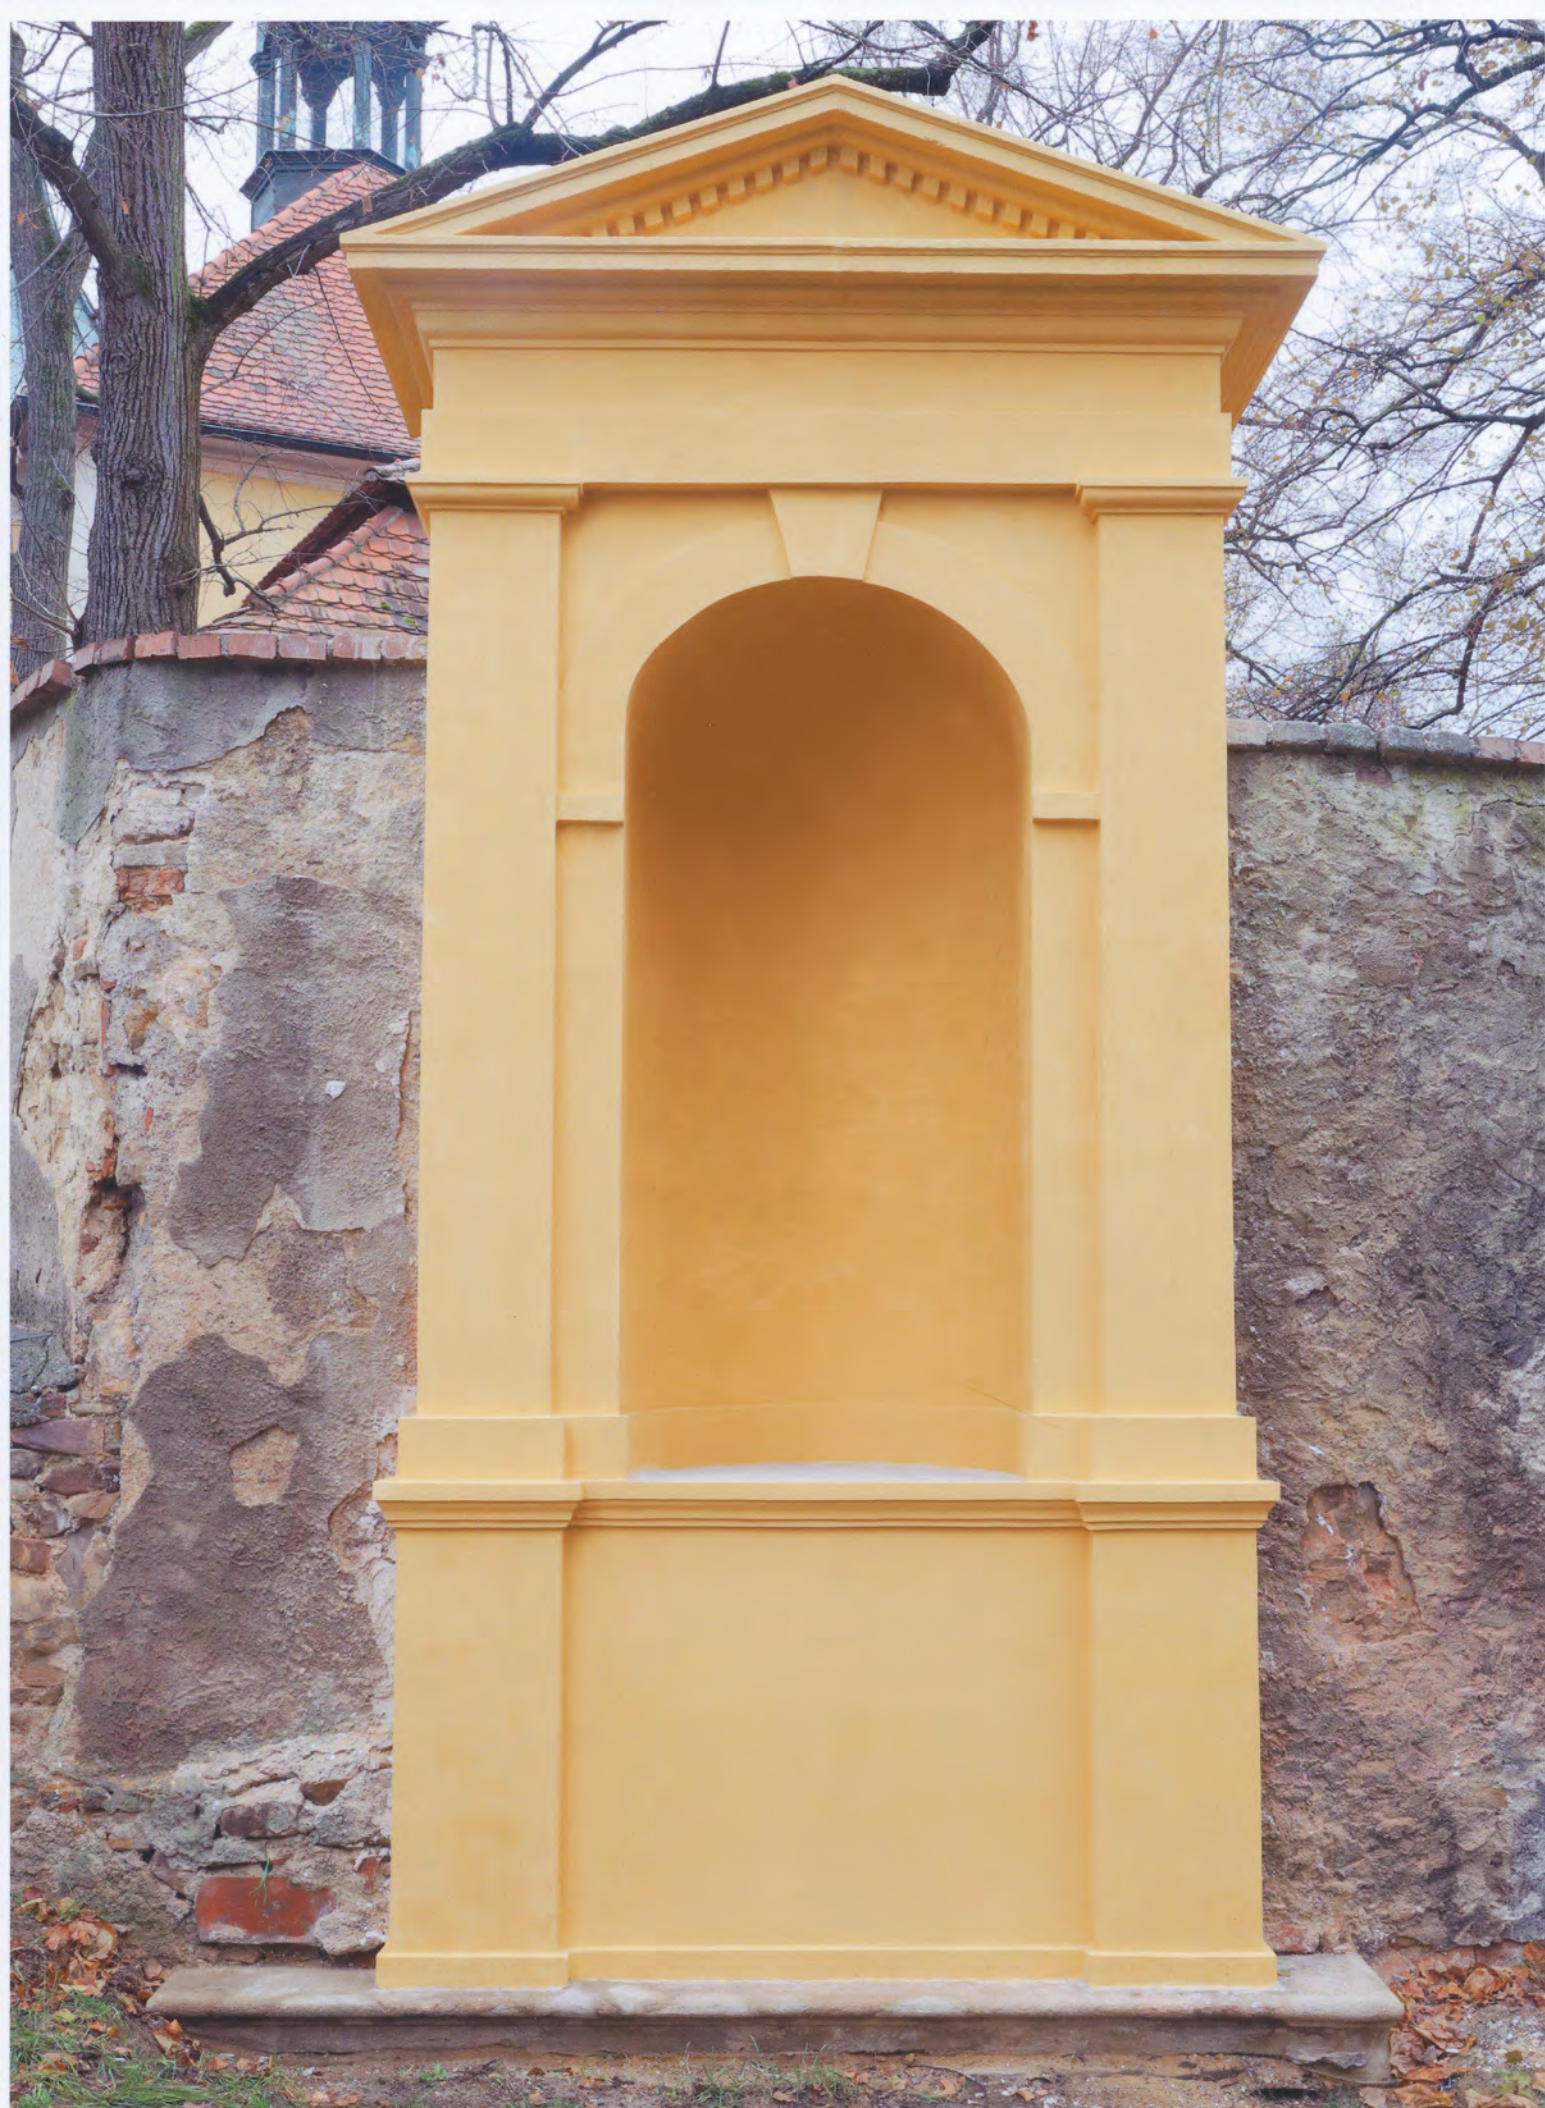
**2. Liteň – Výklenková kaple se sochou v ohradní zdi kostela sv. Petra a Pavla – stav před restaurováním po demontáži sochy**

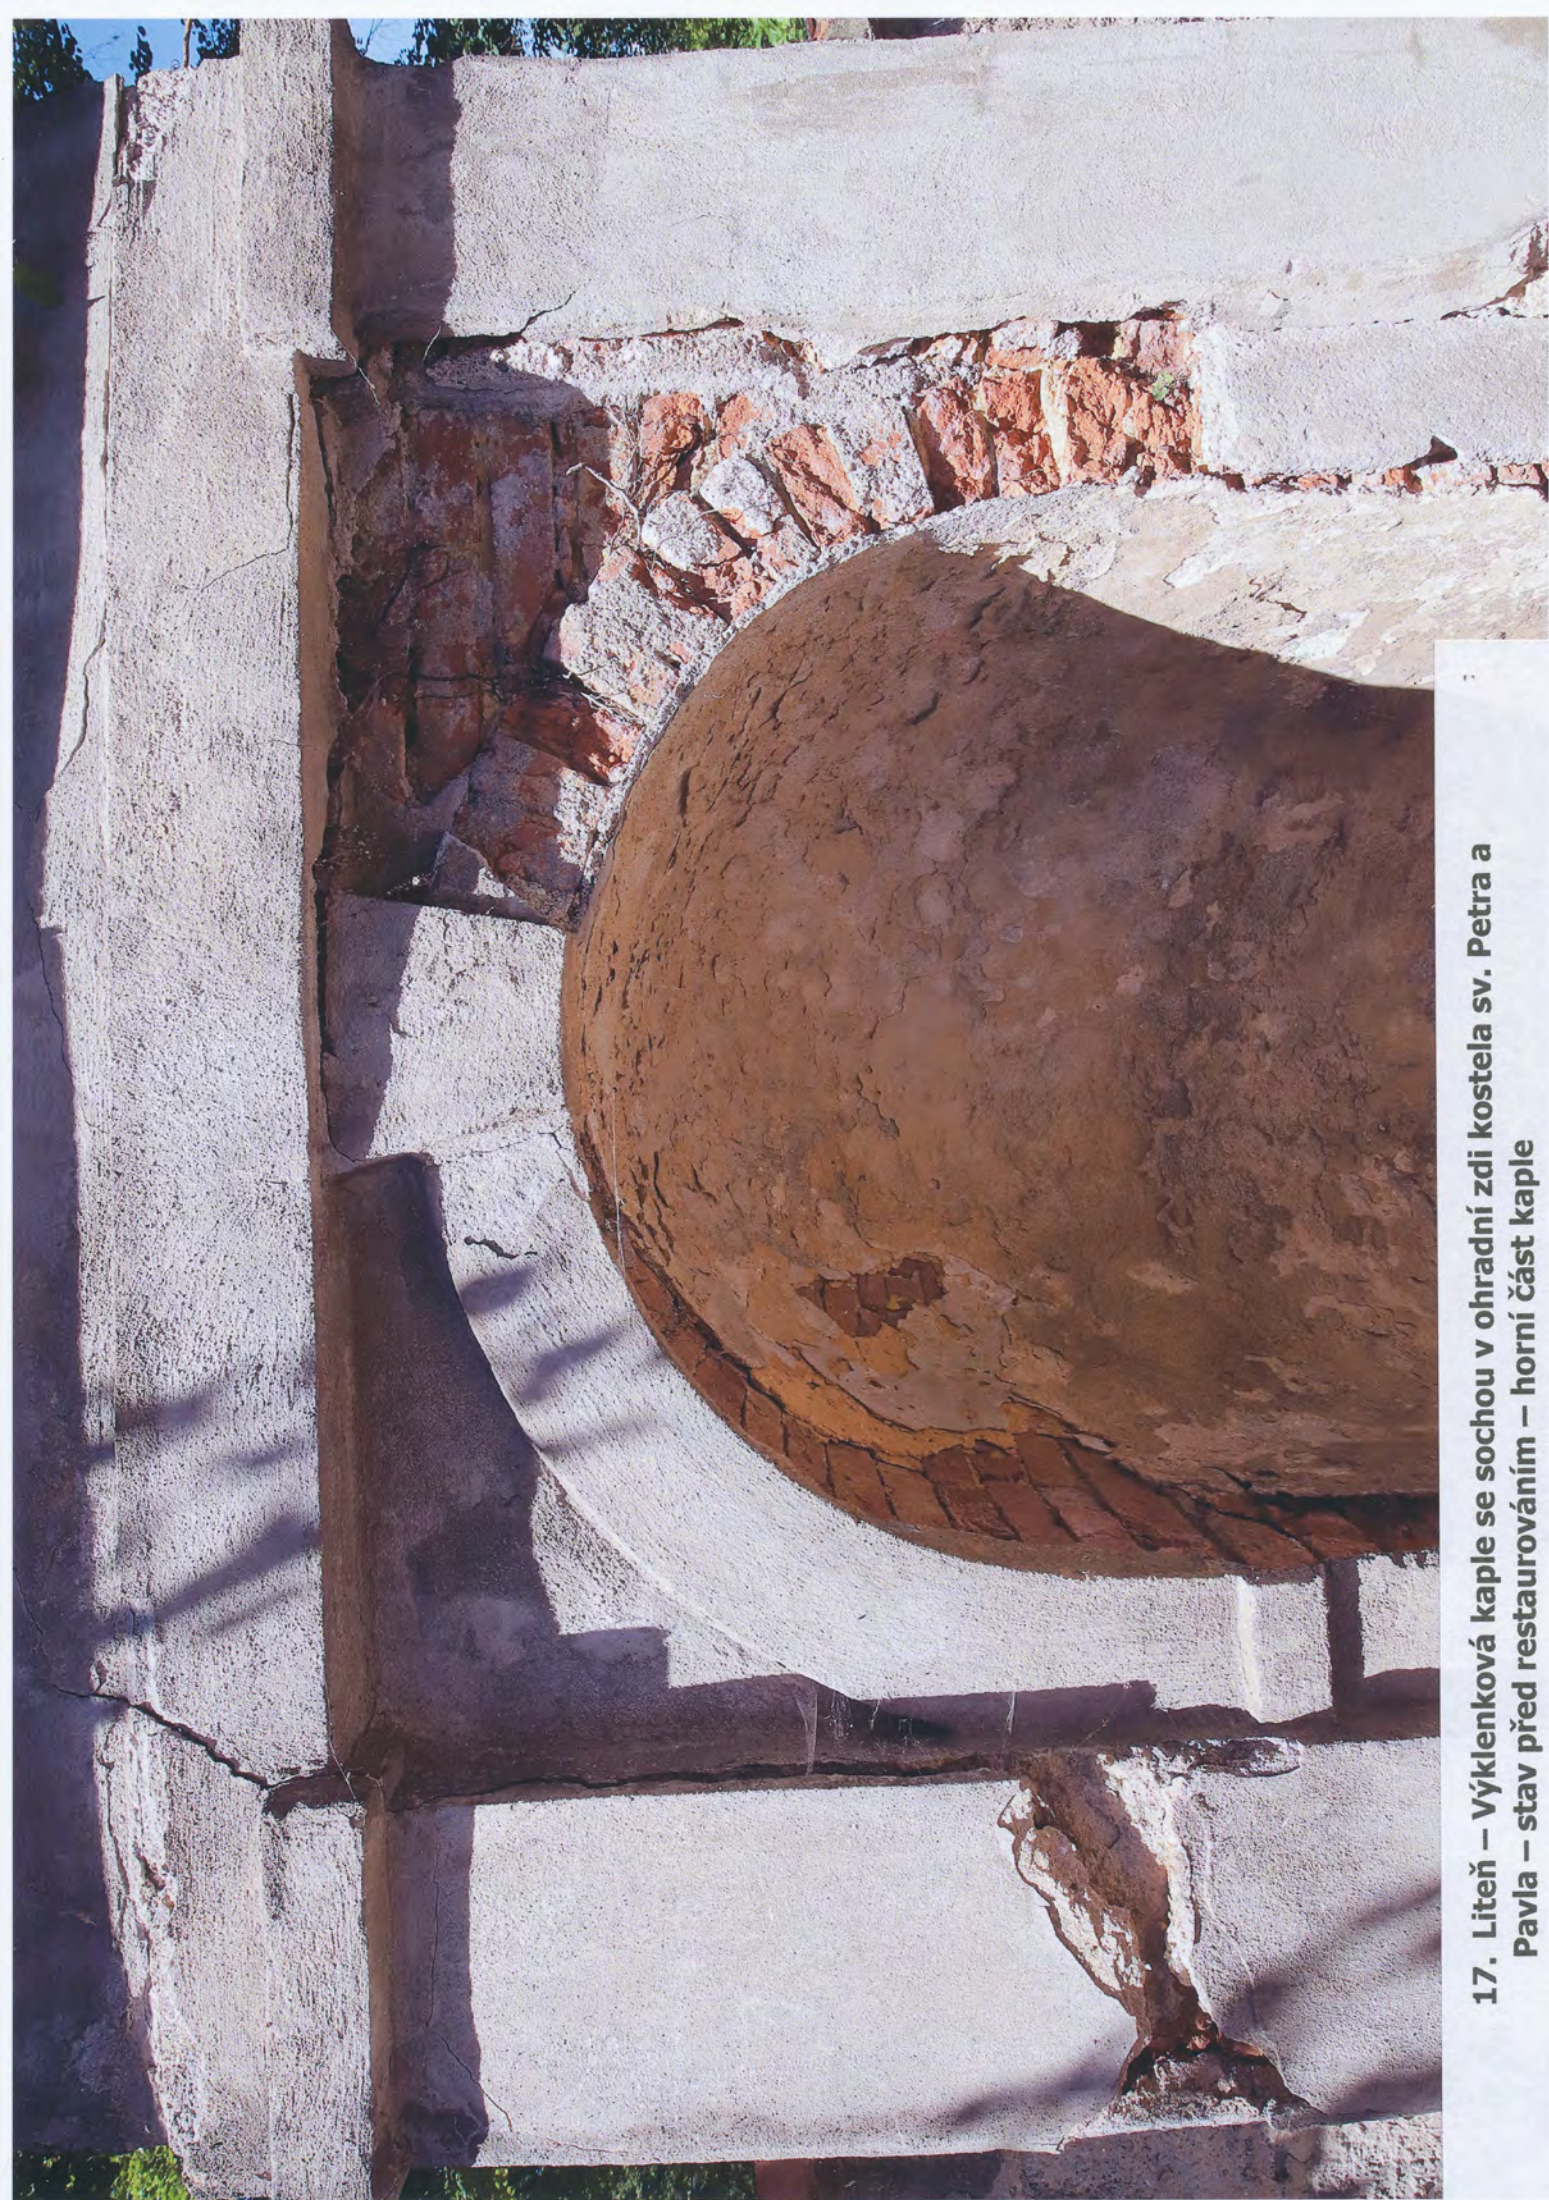
Kaple byla ve špatném až havarijním stavu. Stříška kaple byla rozvolněna kořenovým systémem vzrostlé břízy na pravé straně stříšky. Kořeny roztrhaly zdivo stříšky a krycí kamenné desky se uvolnily.

**16. Liteň – Výklenková kaple se sochou v ohradní zdi kostela sv. Petra a Pavla – stav před restaurováním – kořenový systém břízy prorostlý do horní části zdiva kaple**

3. Likvidace vzrostlé zeleně – vzrostlá bříza ve stříšce tympanonu byla zlikvidována pomocí herbicidního roztoku. Po jejím odumření byla mechanicky odstraněna

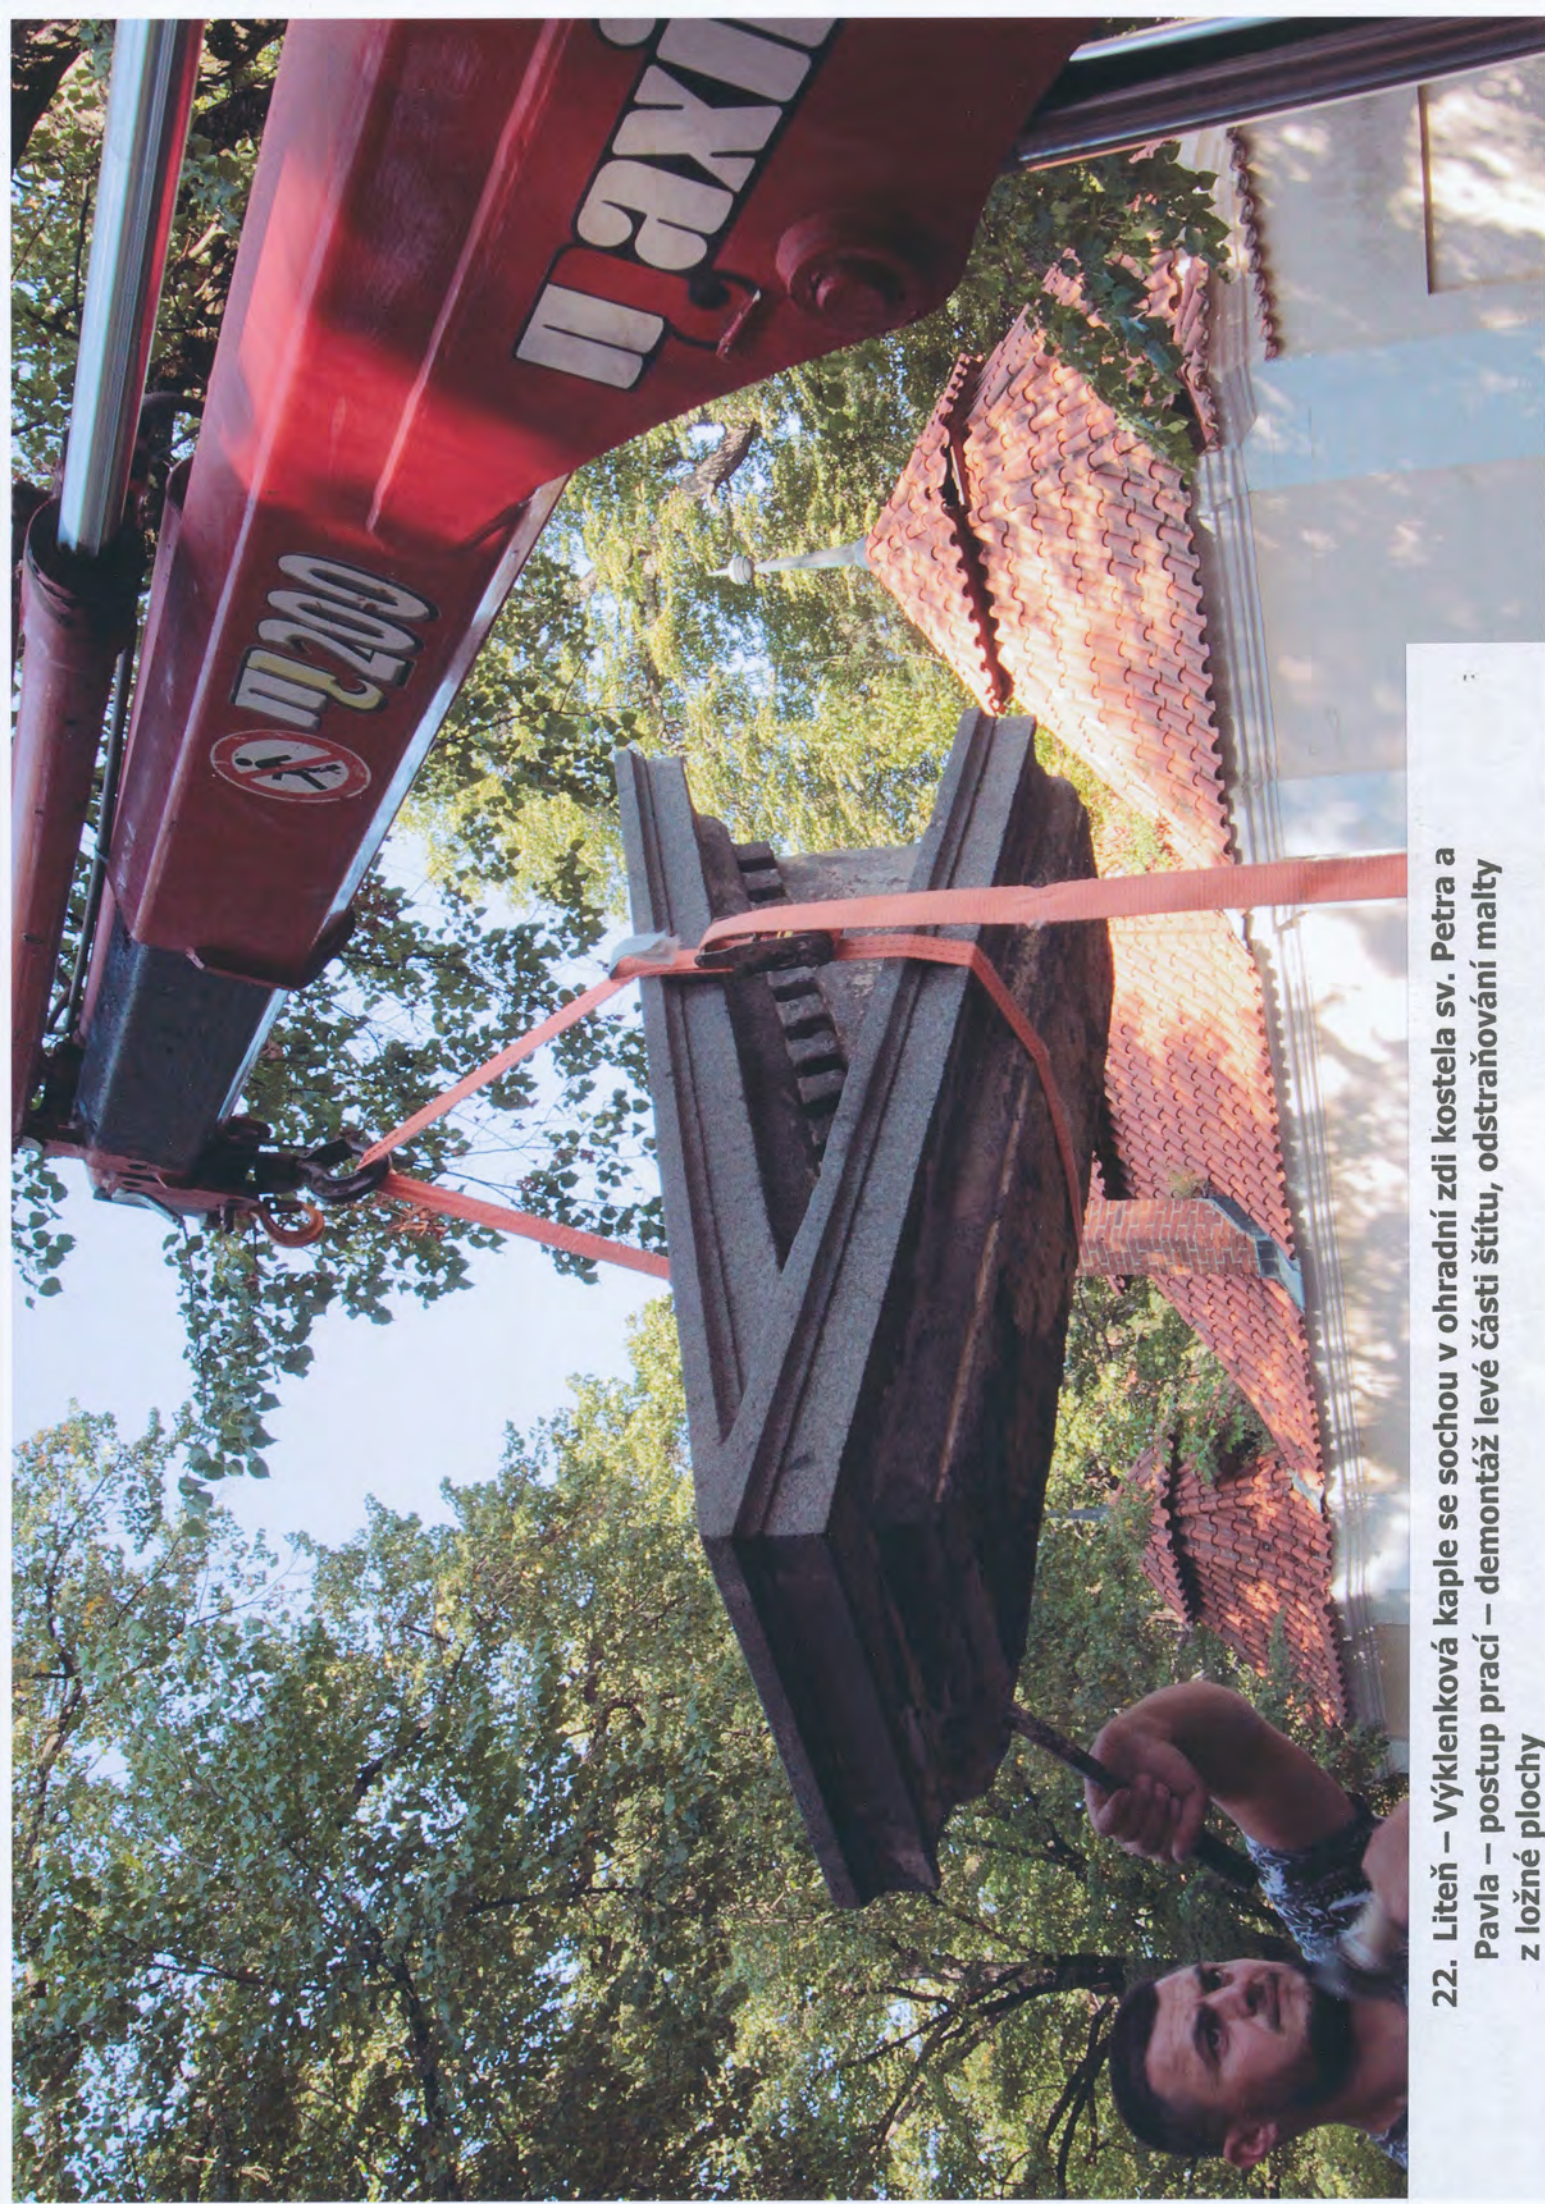
**21. Liteň – Výklenková kaple se sochou v ohradní zdi kostela sv. Petra a Pavla – postup prací – demontáž stříšky a odstranění kořenů břízy**

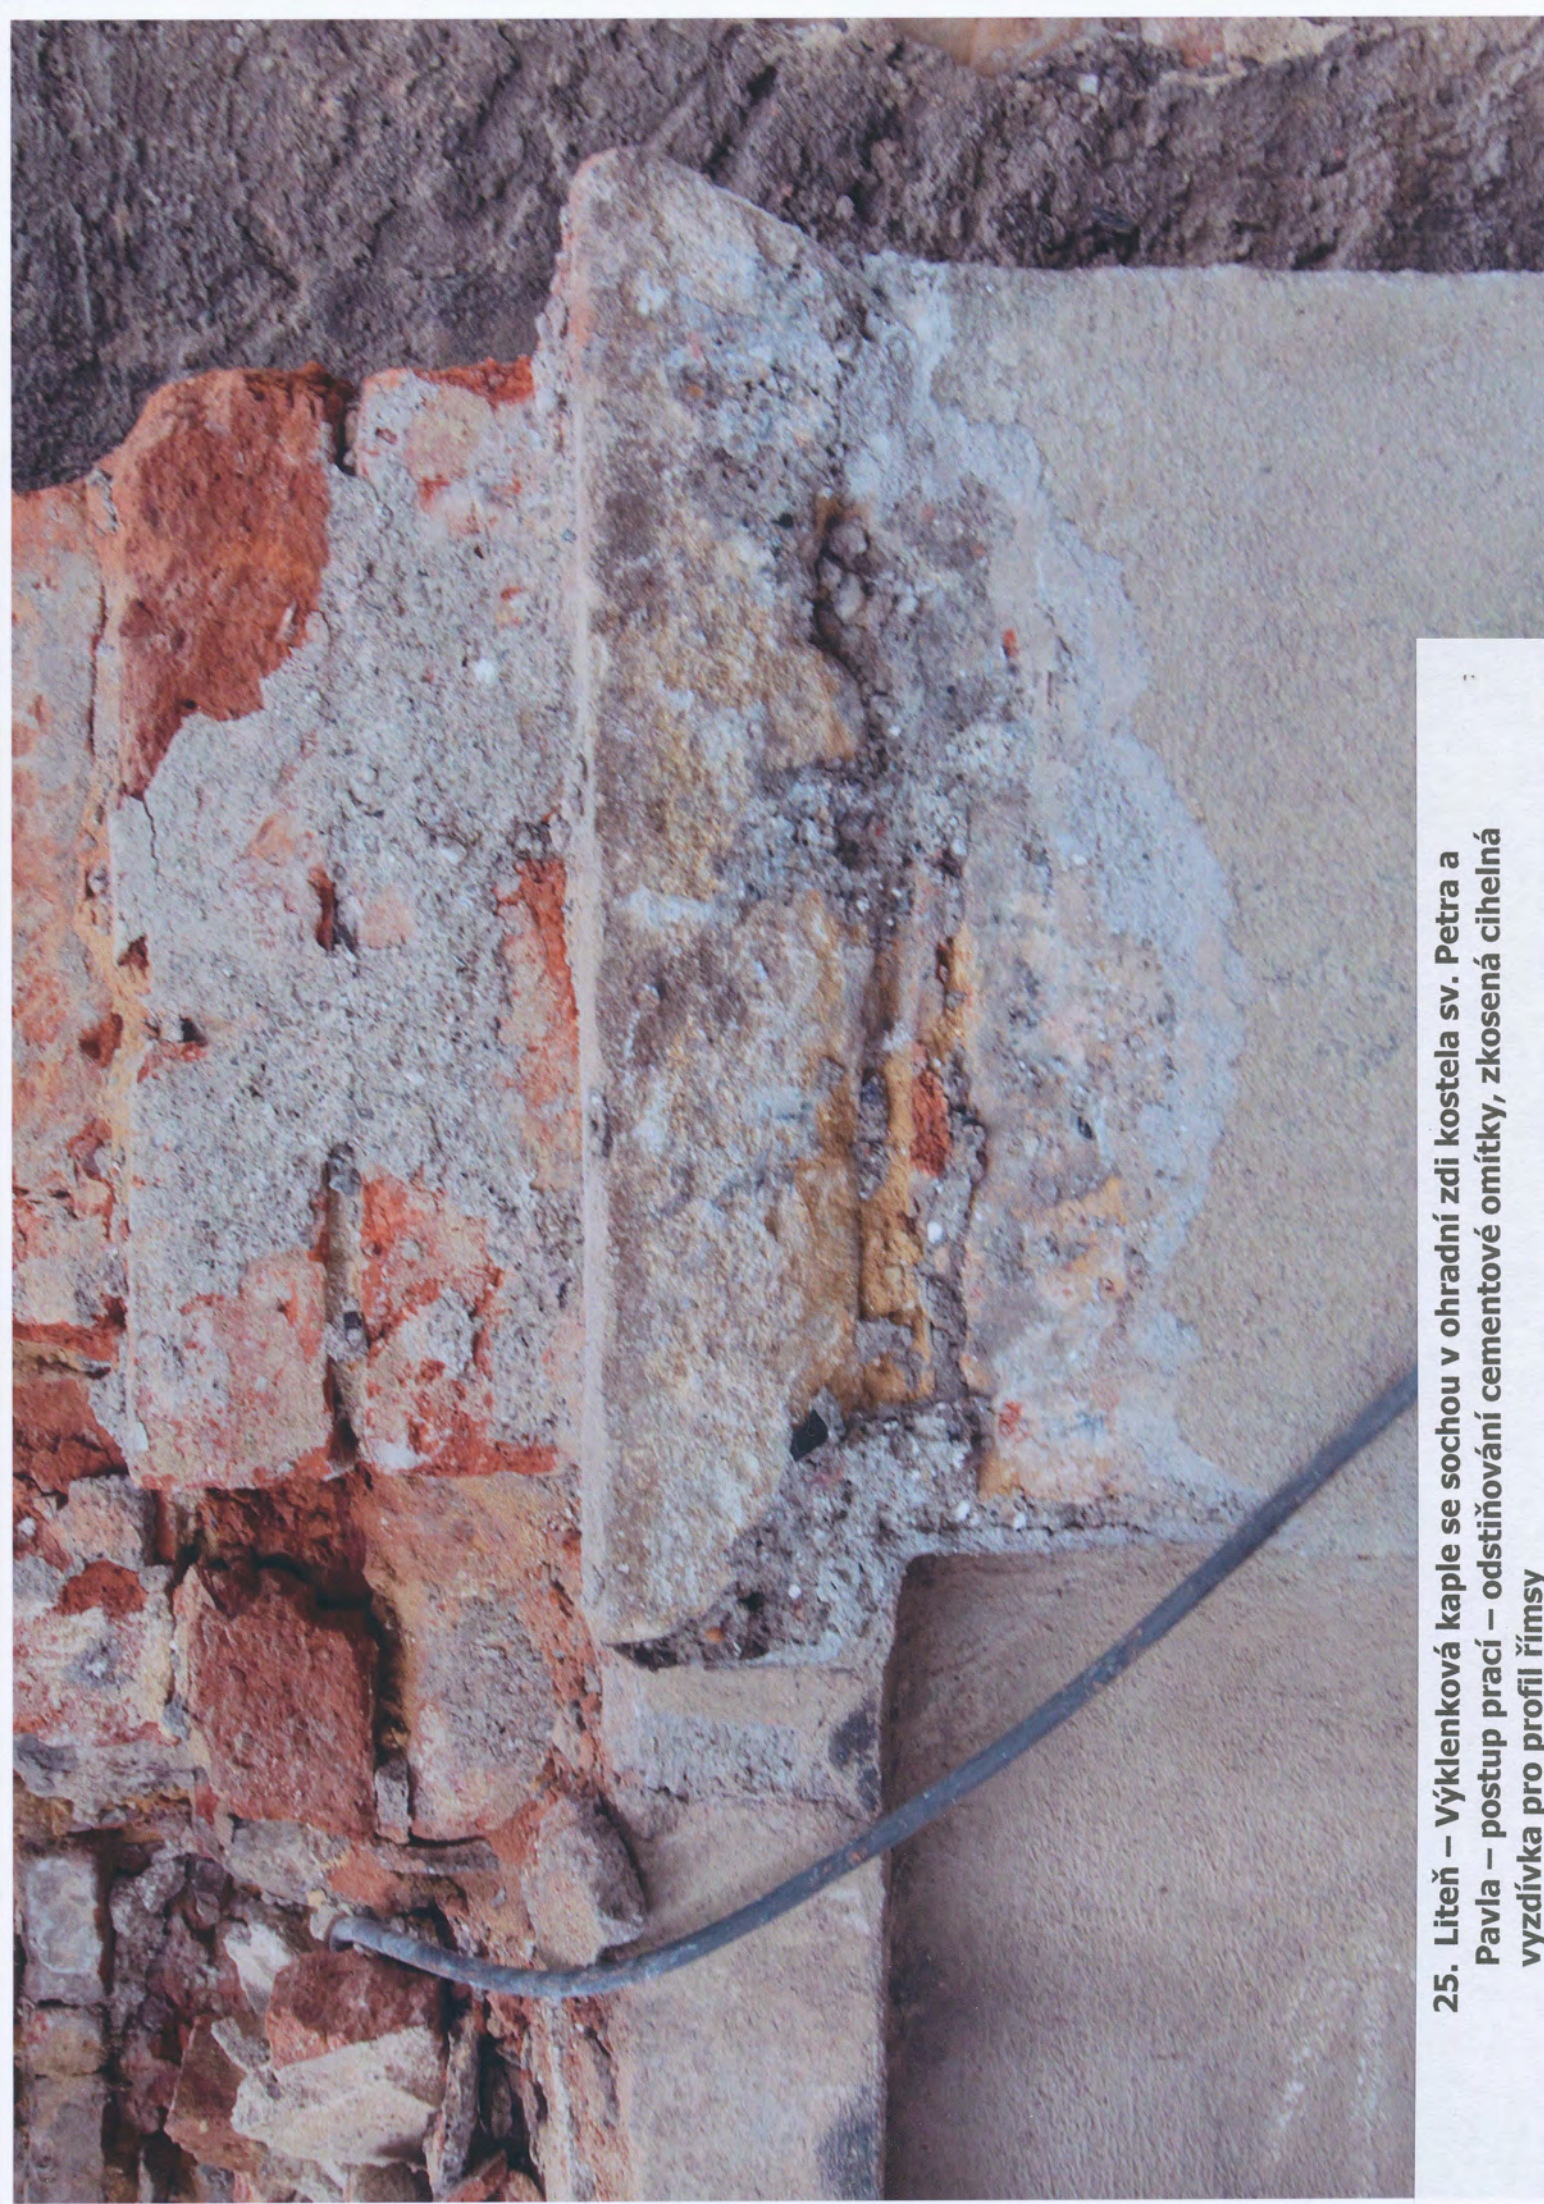
24. Liteň – Výklenková kaple se sochou v ohradní zdi kostela sv. Petra a Pavla – postup prací – demontáž levé strany štítu, zdivo stříšky je narušeno kořenovým systémem

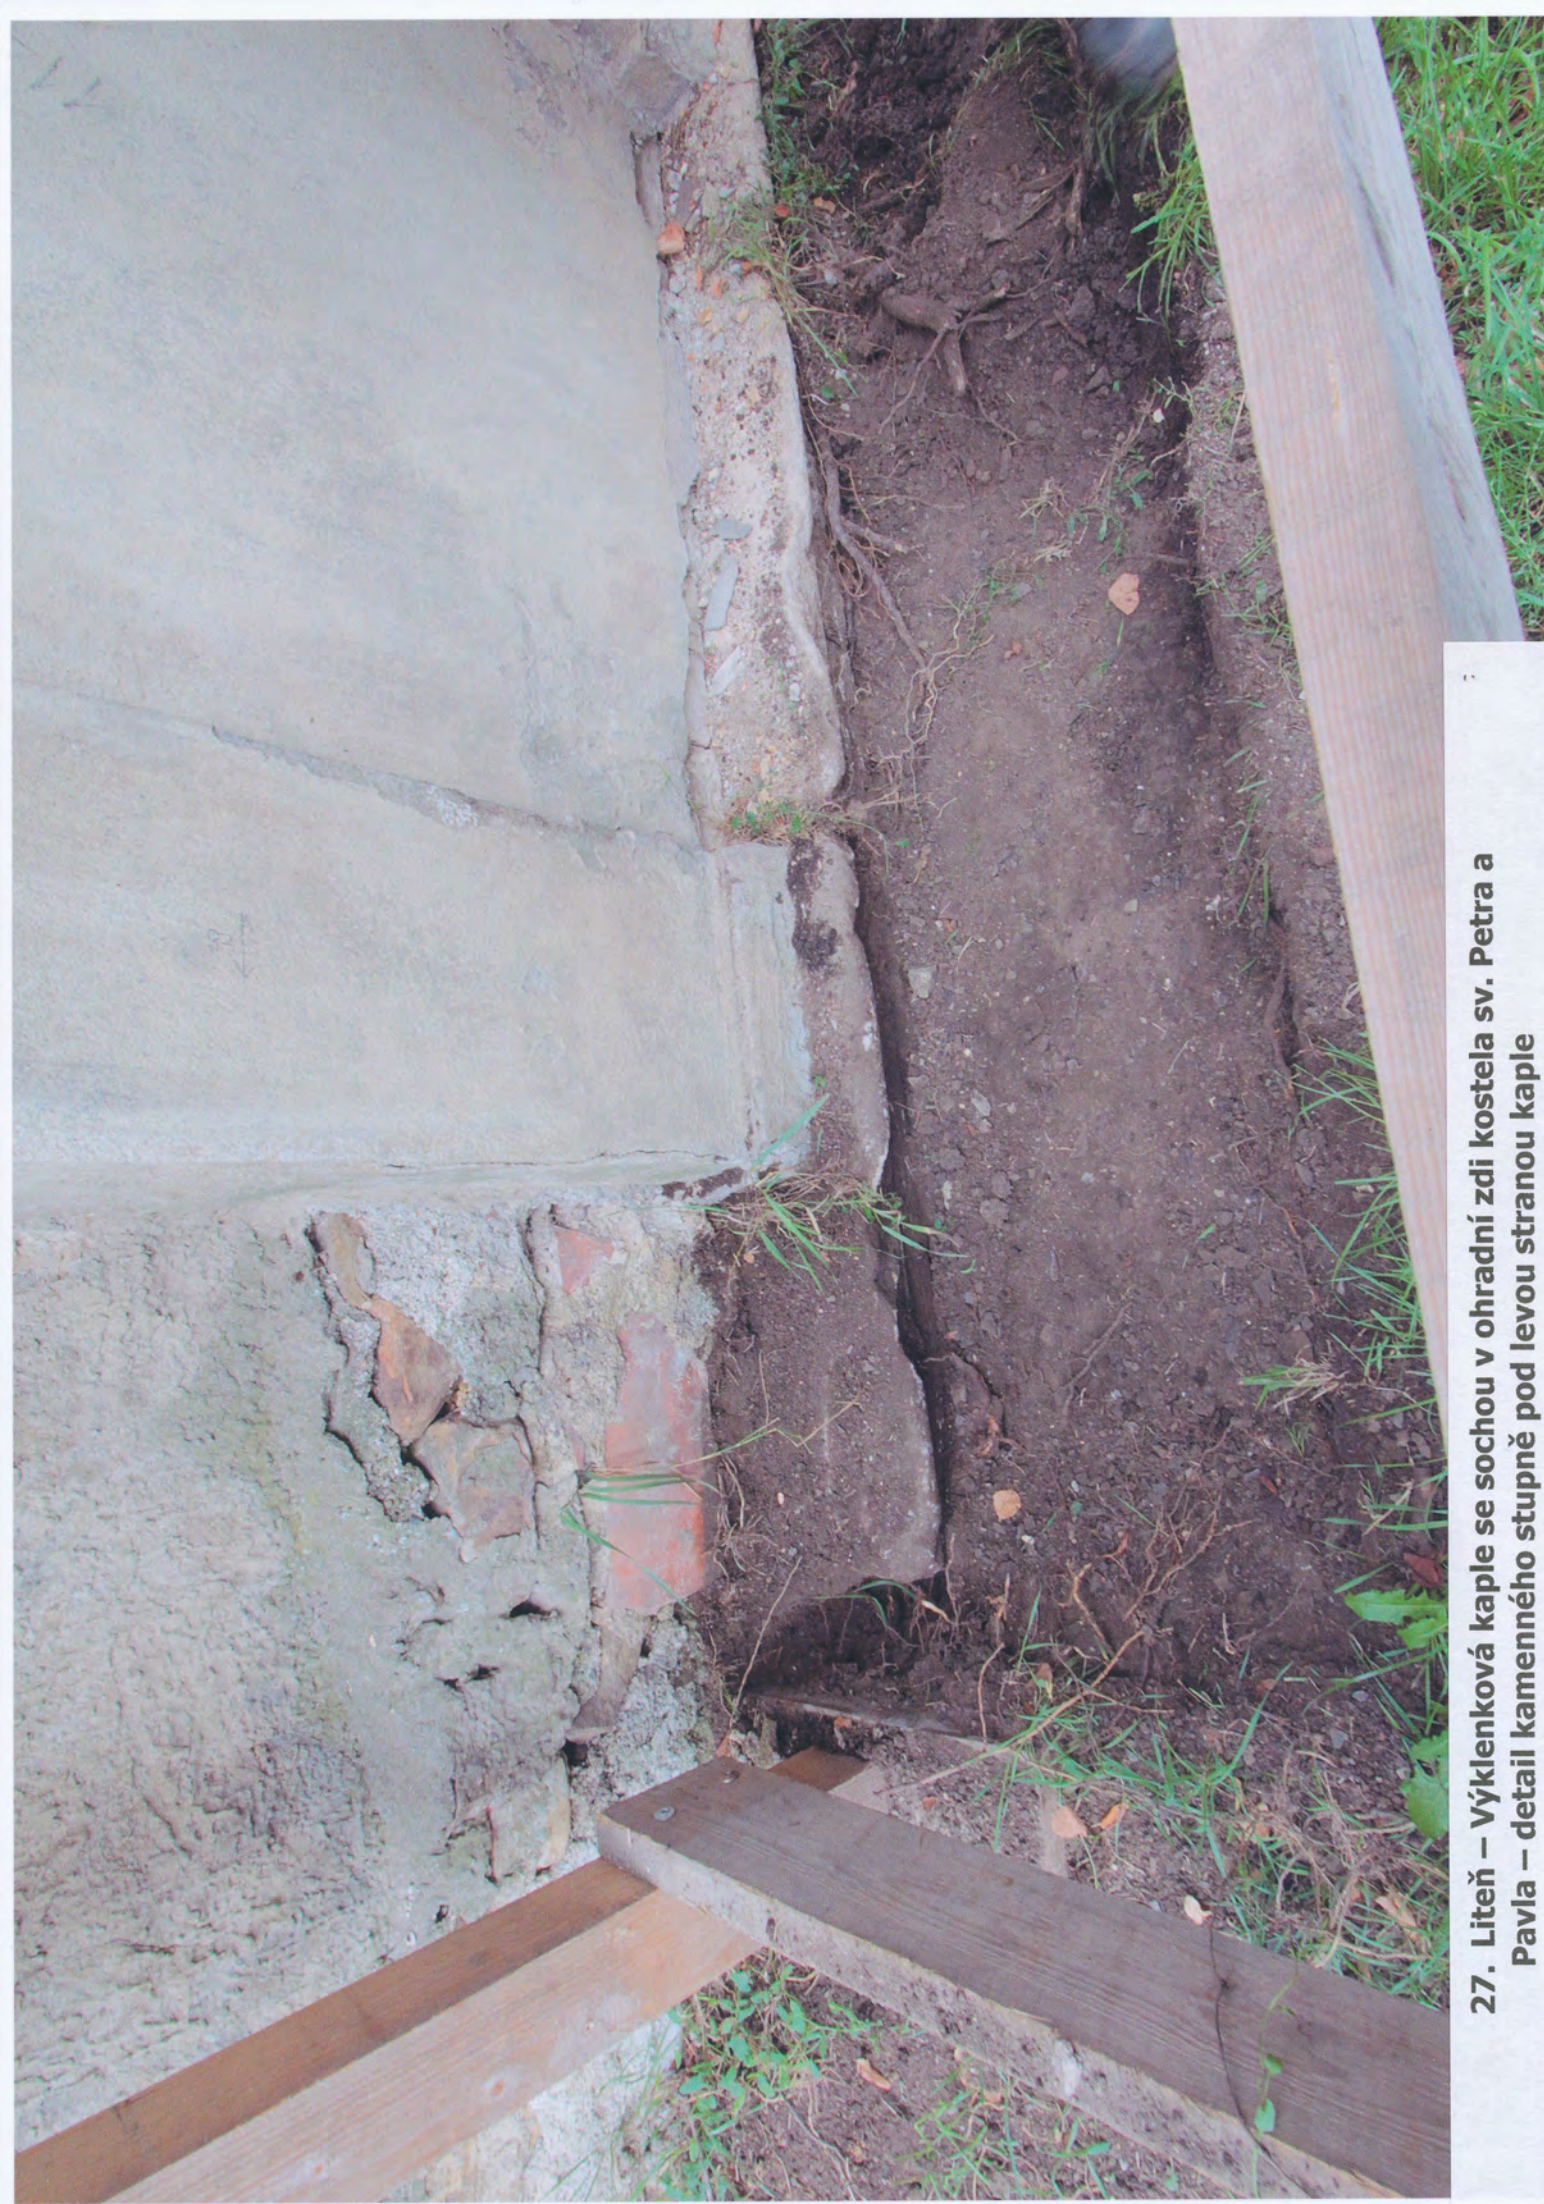
Omítky na plášti kaple byly již novodobé z poslední opravy ze sedmdesátých let 20.století s vysokým obsahem cementu. Tato vrstva tvrdé neprodyšné omítky uzavřela cihelné zdivo kaple, které hloubkově narušila koroze. Původní vrstva omítky se dochovala v zaklenutí niky na levé straně. Pravá část tympanonu byla vychýlena z původní pozice směrem nahoru a mírně před líc. V hloubkách profilace tympanonu a jeho zubořezu byly dochovány fragmenty barevných nátěrů.

**26. Liteň – Výklenková kaple se sochou v ohradní zdi kostela sv. Petra a Pavla – postup prací – odstraňování cementové omítky s narušenou vrstvou cihelného zdiva**
