**Restaurátorská zpráva  
o restaurování výklenkové kapličky  
se sochou sv. Jana Nepomuckého  
v ohradní zdi kostela sv. Petra a Pavla  
LITEŇ**

Kulturní památka, rejstříkové číslo ÚSKP – 19453/2-343  
areál kostela sv. Petra a Pavla

Zpracoval: ak.soch. Jarmil Plachý

Investor: Městys Liteň

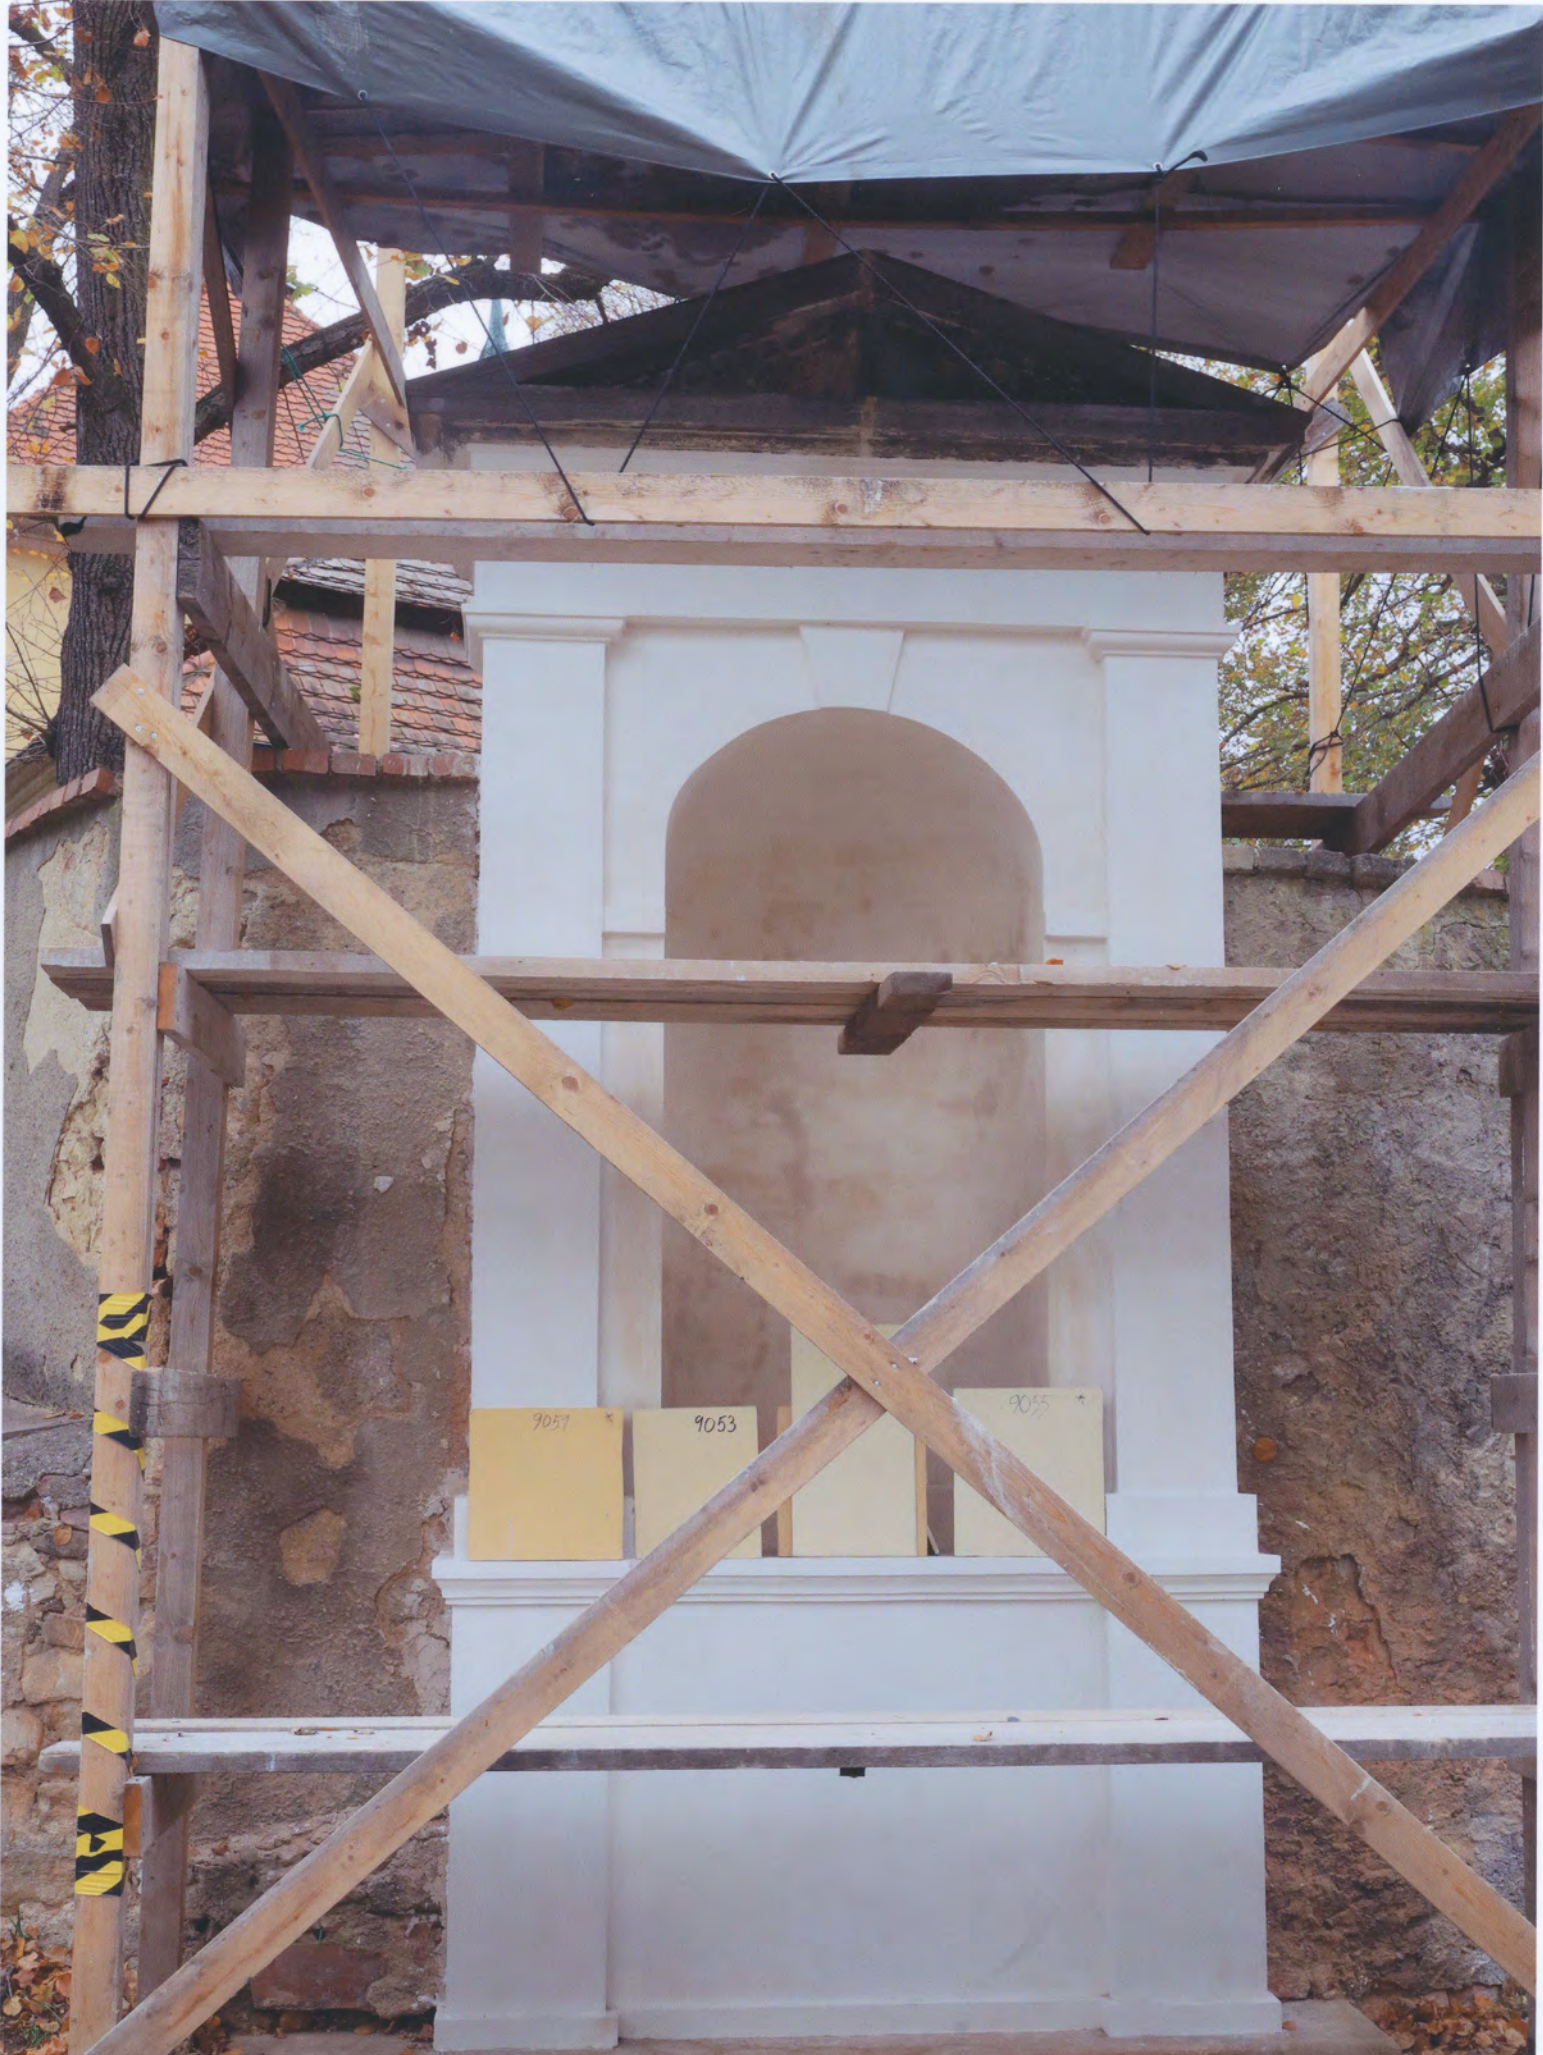
**31. Liteň – Výklenková kaple se sochou v ohradní zdi kostela sv. Petra a Pavla – detail fragmentu původní omítky v nice na levé straně, horní části – jediný dochovaný fragment**
